SERVICIO: "SERVICIO DE ACONDICIONAMIENTO DE AMBIENTE PARA LA TOMA DE MUESTRAS DE LABORATORIO CLINICO EN LA ANTIGUA INFRAESTRUCTURA DEL HOSPITAL GENERAL DE JAÉN, DISTRITO JAÉN, PROVINCIA JAÉN, DEPARTAMENTO CAJAMARCA"

ESPECIALIDAD: **ARQUITECTURA**

LÁMINA: **DETALLE DE PLATAFORMA**

A-05

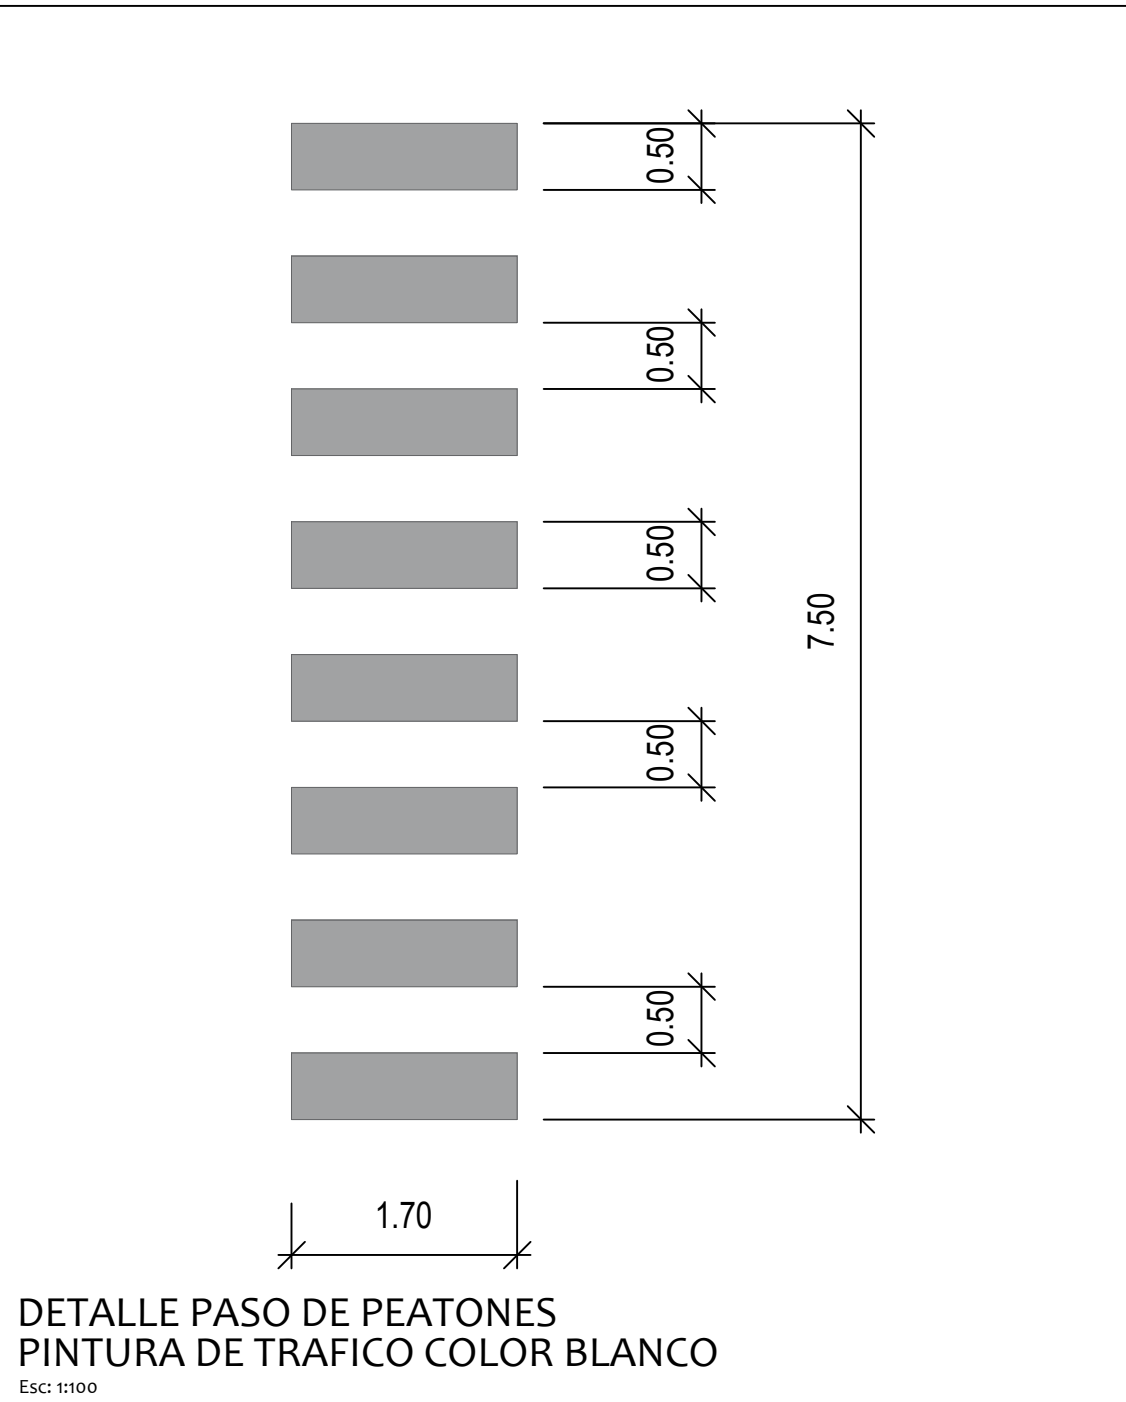
SEÑALES HORIZONTALES		
CLASIFICACION	ORDEN E IMAGEN DE LAS SEÑALES	SIGNIFICADO
MARCAS EN EL PAVIMENTO

Líneas de paso peatonal	Tanto en áreas Urbanas como Rurales, indican al peatón por donde debe cruzar la pista
