TIPO DE INTERVENCION EN - ZONA 01

SERVICIO:			FECHA:
"MANTENIMIENTO Y RESTITUCION DE LOS PISOS Y BAÑOS DEL PABELLON N° 25- ADMINISTRACION DEL HOSPITAL VICTOR LARCO HERRERA"			JUL 2023
UBICACION:	MANTENIMIENTO Y RESTITUCION DE PISOS Y BAÑOS DEL PABELLON N° 25- ADMINISTRACION		ENTIDAD:
PROYECTO:	MANTENIMIENTO CORREDOR PRINCIPAL- ZONA 01		"HVLH - MINSA"
PLANO:	PLANTA DE CORREDOR PRINCIPAL AREA DE INTERVENCION	UBICACION:	ZONA 01
RESP:	ARQ. LILIANA GERALDINO C	RESP:	AV. EL EJERCITO N° 800 MAGDALENA DEL MAR, LIMA - PERU
		ESCALA:	1/50
			INT- 01

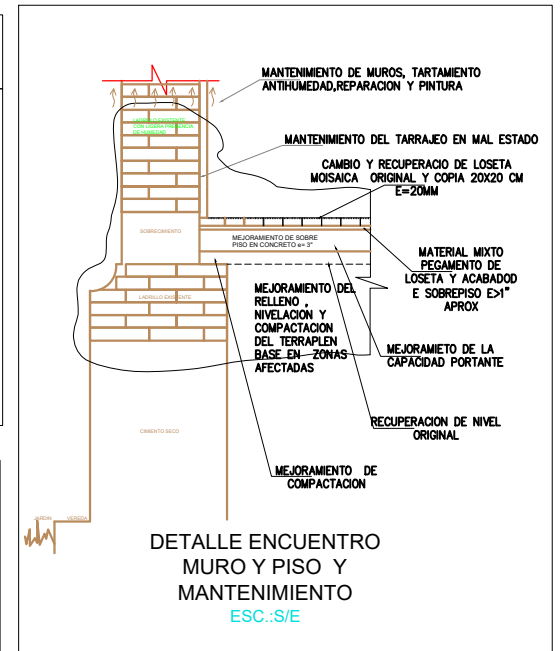
AREA TOTAL DEL CORREDOR 102.80 M2

TIPO DE INTERVENCION

- (E) - RECUPERACION DE PISO ORIGINAL
- (F) - CAMBIO DE PIEZAS NUEVAS
- (G) - RESANE Y PINTADO DE LOS MUROS
- (H) - MANTENIMIENTO DE PUERTAS Y VENTANA
- (I) - REPOSICION DE APARATOS SANITARIOS

NOTA: ESTAS BALDOSAS SERAN RETIRADAS DEL AREA AFECTADA Y SE PROCEDERA A CLASIFICAR SU ESTADO PARA SU REINSTALACION, DE SER NECESARIO SE REMPLAZARA POR PIEZAS SIMILARES NUEVAS
