TIPO DE PISOS EXISTENTES

SERVICIO: "MANTENIMIENTO Y RESTITUCION DE LOS PISOS Y BAÑOS DEL PABELLON N° 25- ADMINISTRACION DEL HOSPITAL VICTOR LARCO HERRERA"		FECHA: JUL 2023	
UBICACIÓN: MANTENIMIENTO Y RESTITUCION DE PISOS Y BAÑOS DEL PABELLON N° 25- ADMINISTRACION		ENTIDAD: "HVLH - MINSA"	
PROYECTO: MANTENIMIENTO CAPILLA - ZONA 10		LAMINA N°: INT-10	
PLANO: PLANTA CAPILLA - ZONA 10 ESTADO ACTUAL		ESCALA: 1/50	
RESP: ARQ. LILIANA GERALDINO C		RESP: AV. EL EJERCITO N° 600 MAGDALENA DEL MAR, LIMA - PERU

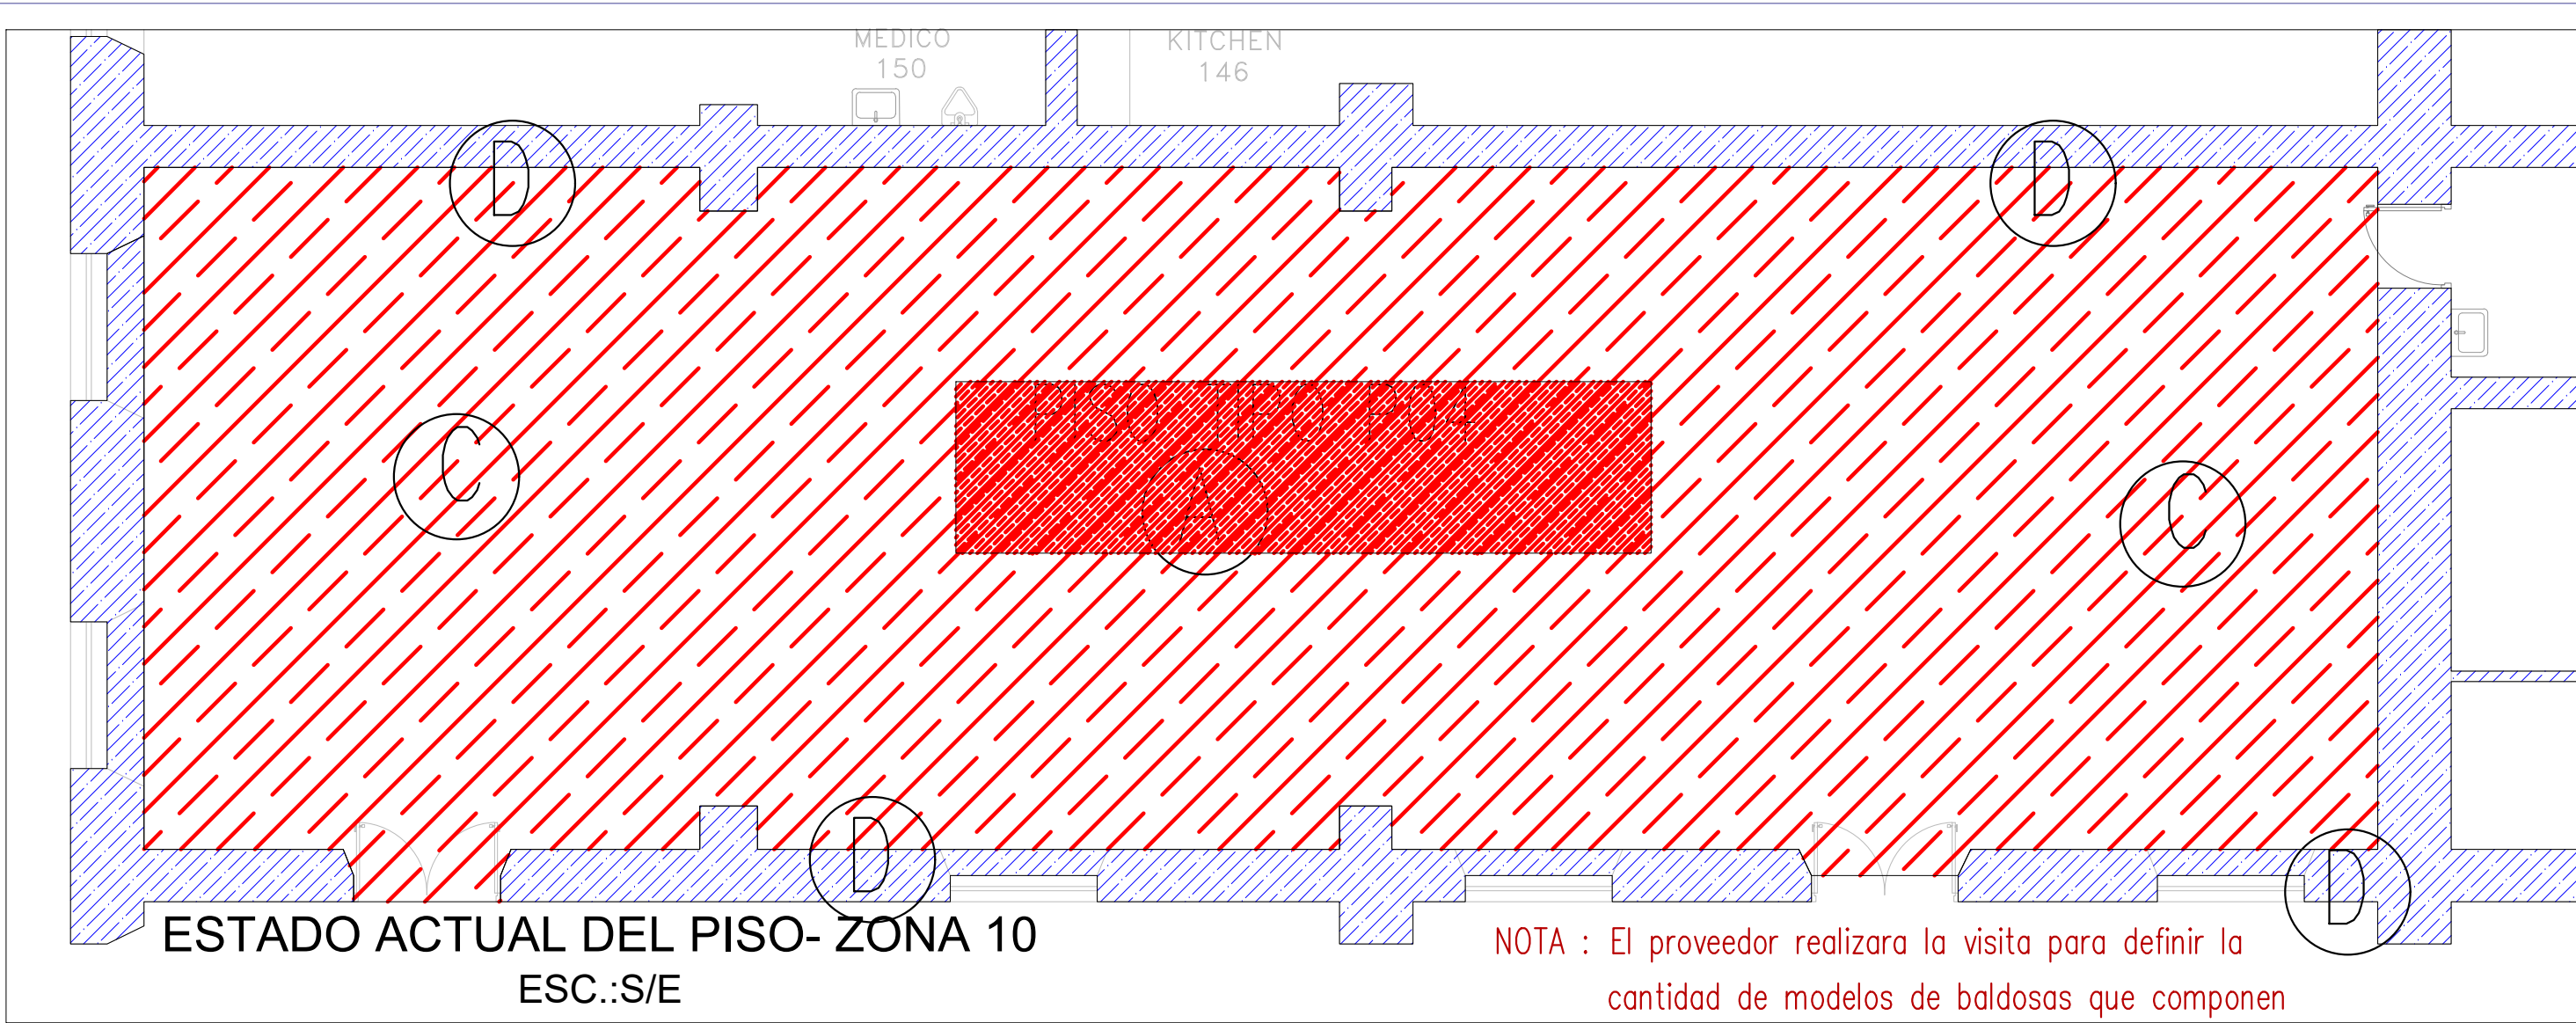
PISO TIPO P04

TIPO DE DAÑOS PRESENTADOS

- (A) – SUBSIDENCIA DE PISO
- (B) – MATERIAL DAÑADO
- (C) – FALTA DE MANTENIMIENTO
- (D) – FUERTE AFECTACION HUMEDAD

NOTA : El proveedor realizara la visita para definir la cantidad de modelos de baldosas que componen cada diseño de piso a intervenir
