ESTADO ACTUAL DEL PISO - ZONA 02 ESC.:S/E

SERVICIO: "MANTENIMIENTO Y RESTITUCION DE LOS PISOS Y BAÑOS DEL PABELLON N° 25- ADMINISTRACION DEL HOSPITAL VICTOR LARCO HERRERA"			
UBICACIÓN: MANTENIMIENTO Y RESTITUCION DE PISOS Y BAÑOS DEL PABELLON N° 25- ADMINISTRACION		FECHA: JUL 2023	
PROYECTO: MANTENIMIENTO ZONA 02		ENTIDAD: "HVLH - MINSA"	
PLANO: PLANTA DE ZONA 2 INTERVENCION		UBICACION: ZONA 02	
RESP: ARO. LILIANA GERALDINO C	RESP: AV. EL EJERCITO N° 600 MAGDALENA DEL MAR, LIMA - PERU	ESCALA: 1/50	INT-02

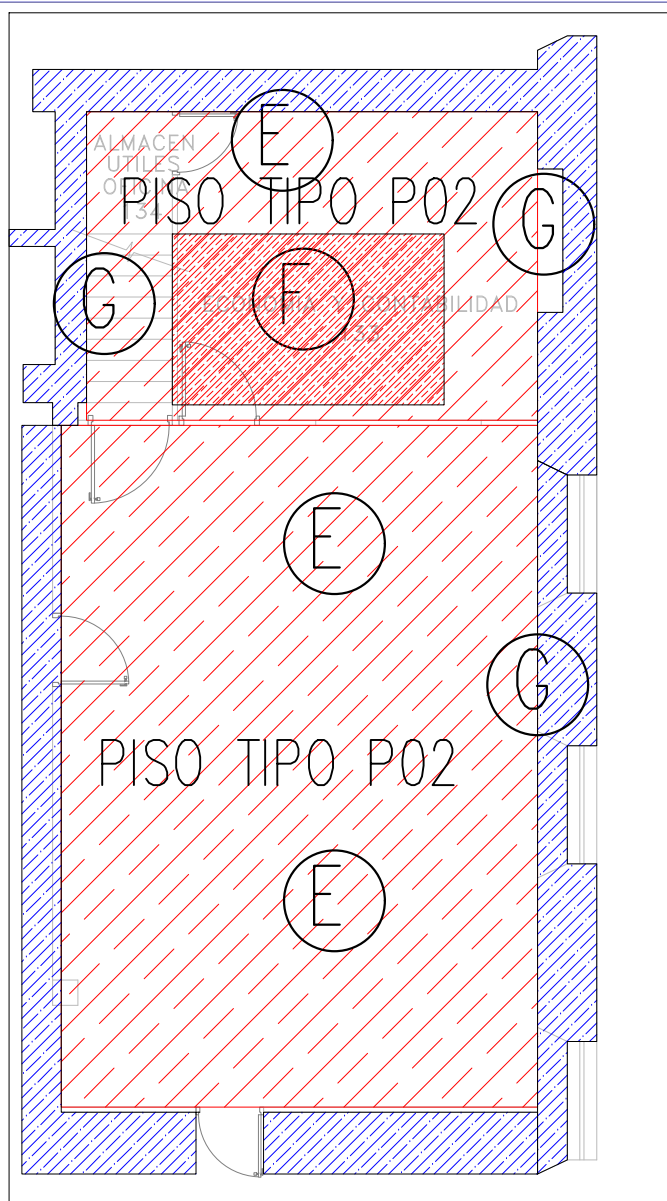
AREA TOTAL ZONA 02	65.94 M
AREA DE CAMBIO DE PIEZAS- ZONA 2	6.52 M

NOTA: ESTAS BALDOSAS SERAN RETIRADAS DEL AREA AFECTADA Y SE PROCEDERA A CLASIFICAR SU ESTADO PARA SU REINSTALACION, DE SER NECESARIO SE REMPLAZARA POR PIEZAS SIMILARES NUEVAS

- (E) - RECUPERACION DE PISO ORIGINAL
- (F) - CAMBIO DE PIEZAS NUEVAS
- (G) - RESANE Y PINTADO DE LOS MUROS
- (H) - MANTENIMIENTO DE PUERTAS Y VENTANA
- (I) - REPOSICION DE APARATOS SANITARIOS
