PROYECTO: MANTENIMIENTO DE INFRAESTRUCTURA EXISTENTE EN PISCINA MUNICIPAL "EMILIO ACEVEDO VARGAS" EN EL DISTRITO DE MARIANO MELGAR, PROVINCIA DE AREQUIPA, DEPARTAMENTO DE AREQUIPA

PROPIETARIO: MUNICIPALIDAD DISTRITAL DE MARIANO MELGAR	LAMINA N°
PLANO: INSTALACIONES SANITARIAS SS.HH. DAMAS Y VARONES	IS-1
RESPONSABLE: ING. CIVIL - RESIDENTE DE OBRA	PROYECTISTAS:
REVIS.: APROB.: ESCALA: INDICADA	FECHA: DICIEMBRE 2023

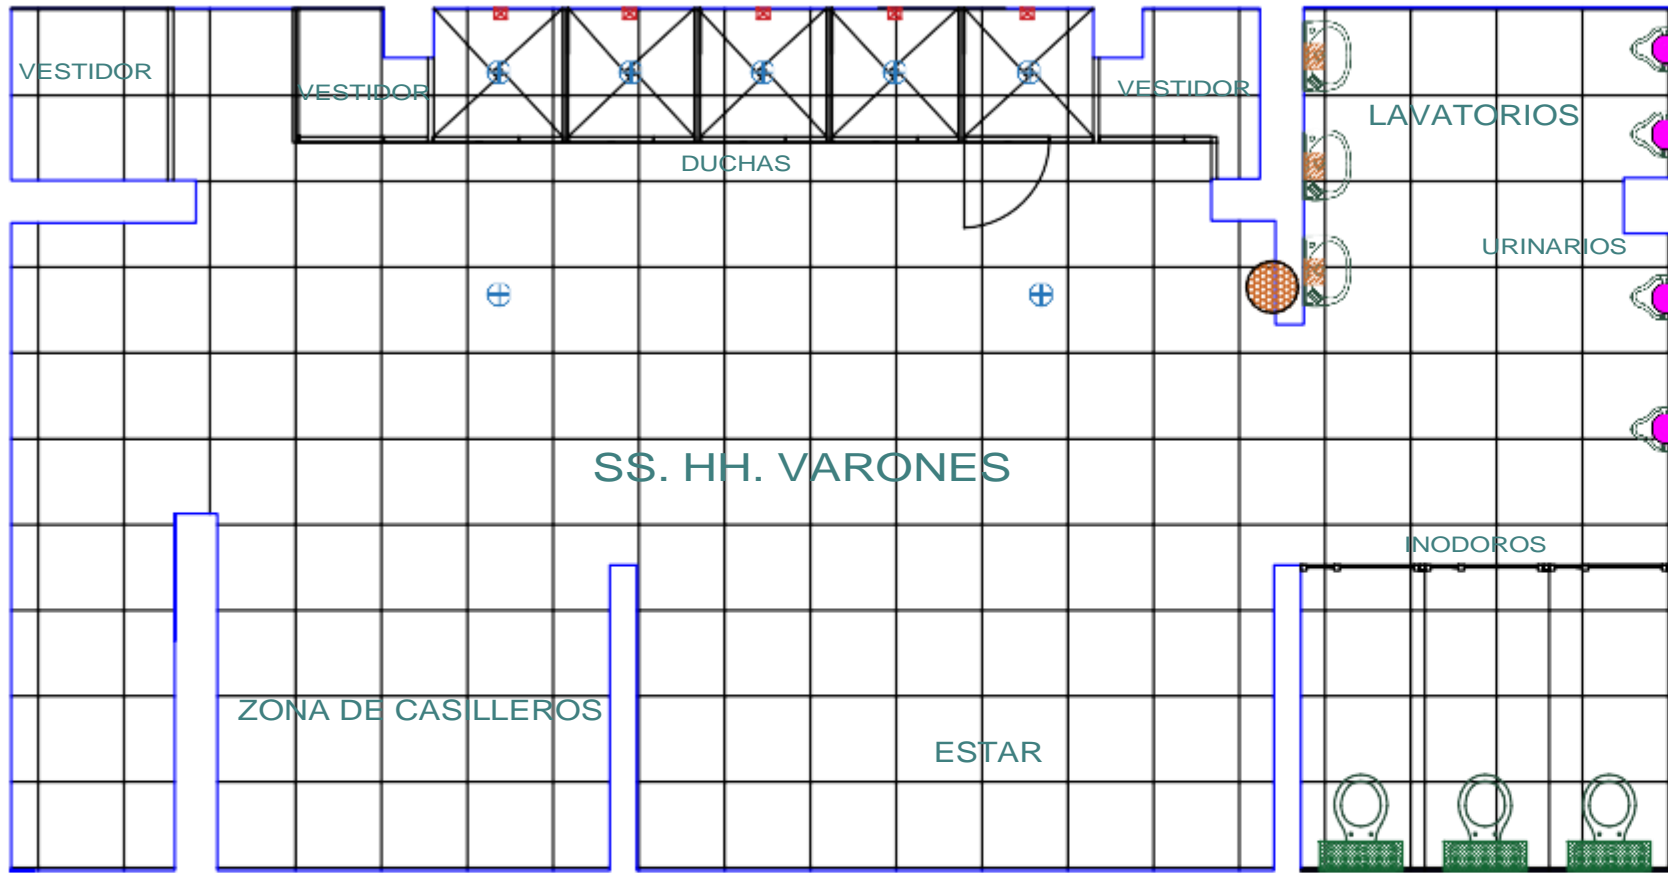
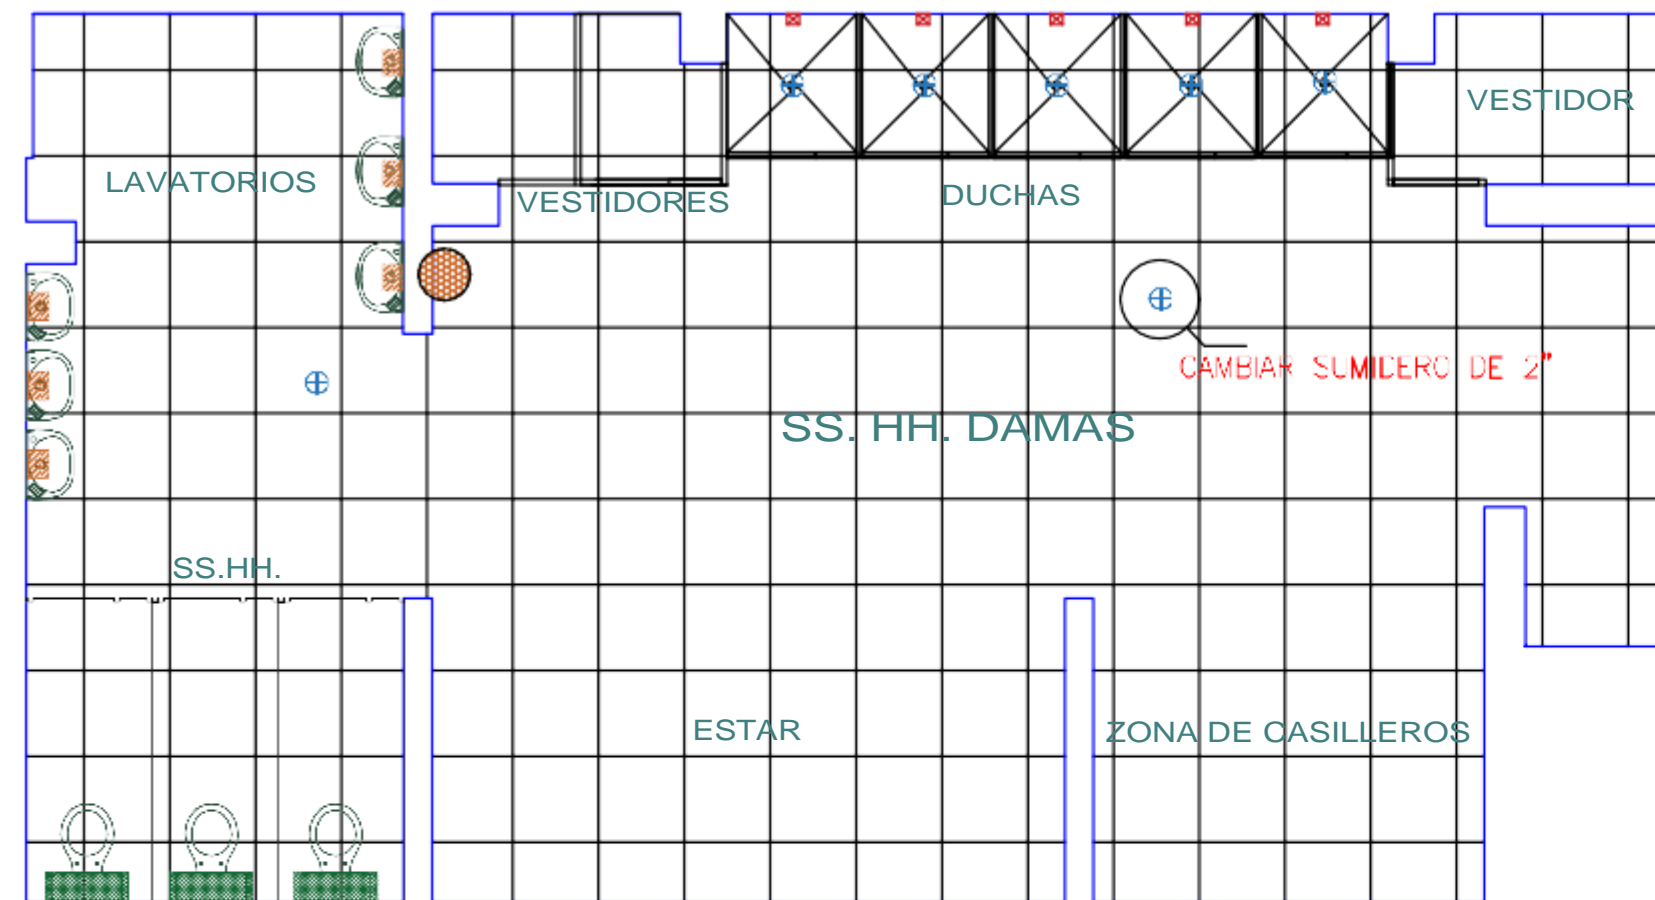
SÍMBOLO	DESCRIPCION
	RETIRAR Y SUSTITUIR SUMIDERO DE 2"
	RETIRAR Y COLOCAR GRIFERIA EN URINARIOS
	RETIRAR Y COLOCAR GRIFERIA NUEVA EN LAVATORIOS
	RETIRAR Y COLOCAR ACCESORIOS NUEVOS EN TANQUE DE DESCARGA EN INODOROS
	RETIRAR Y COLOCAR ACCESORIOS NUEVOS EN DUCHAS
	COLOCAR TAPA DE REGISTRO EN NICHOS DE VÁLVULAS DE CONTROL

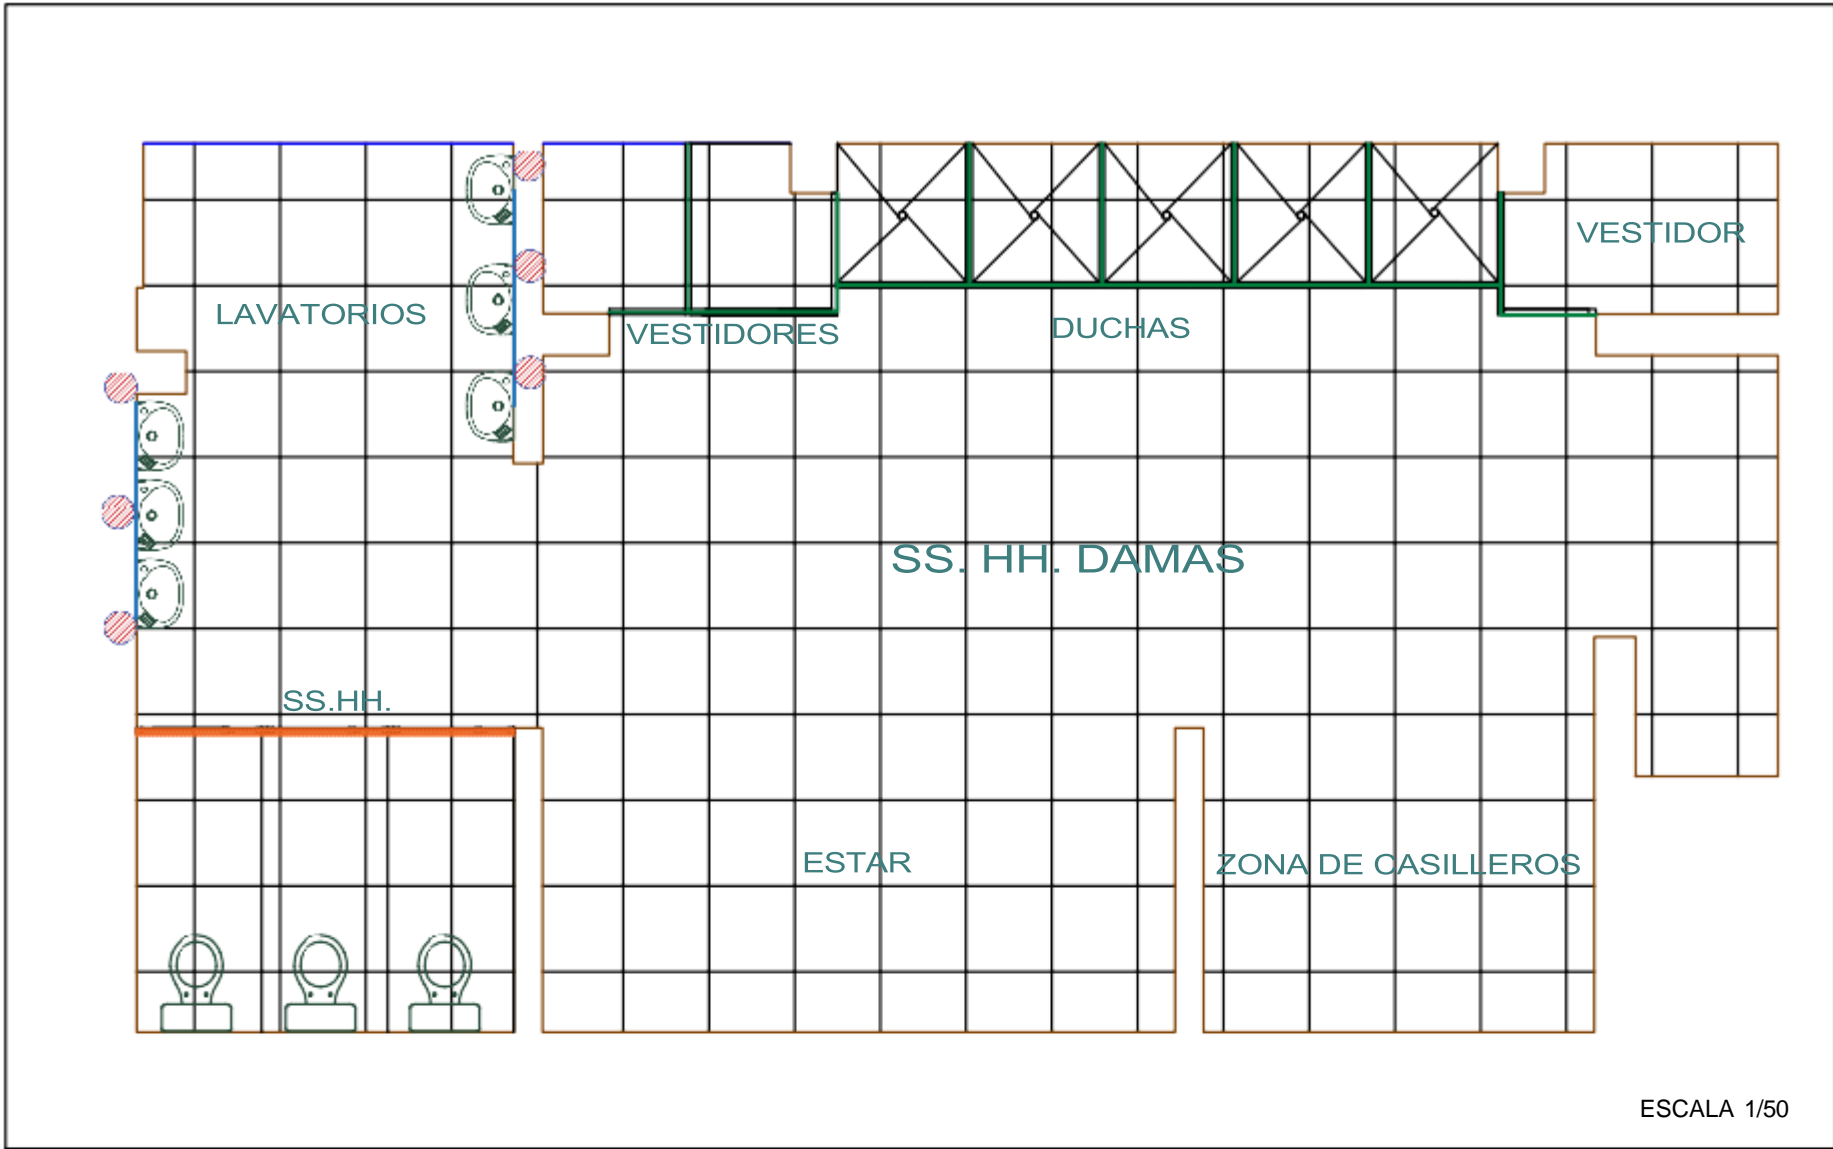
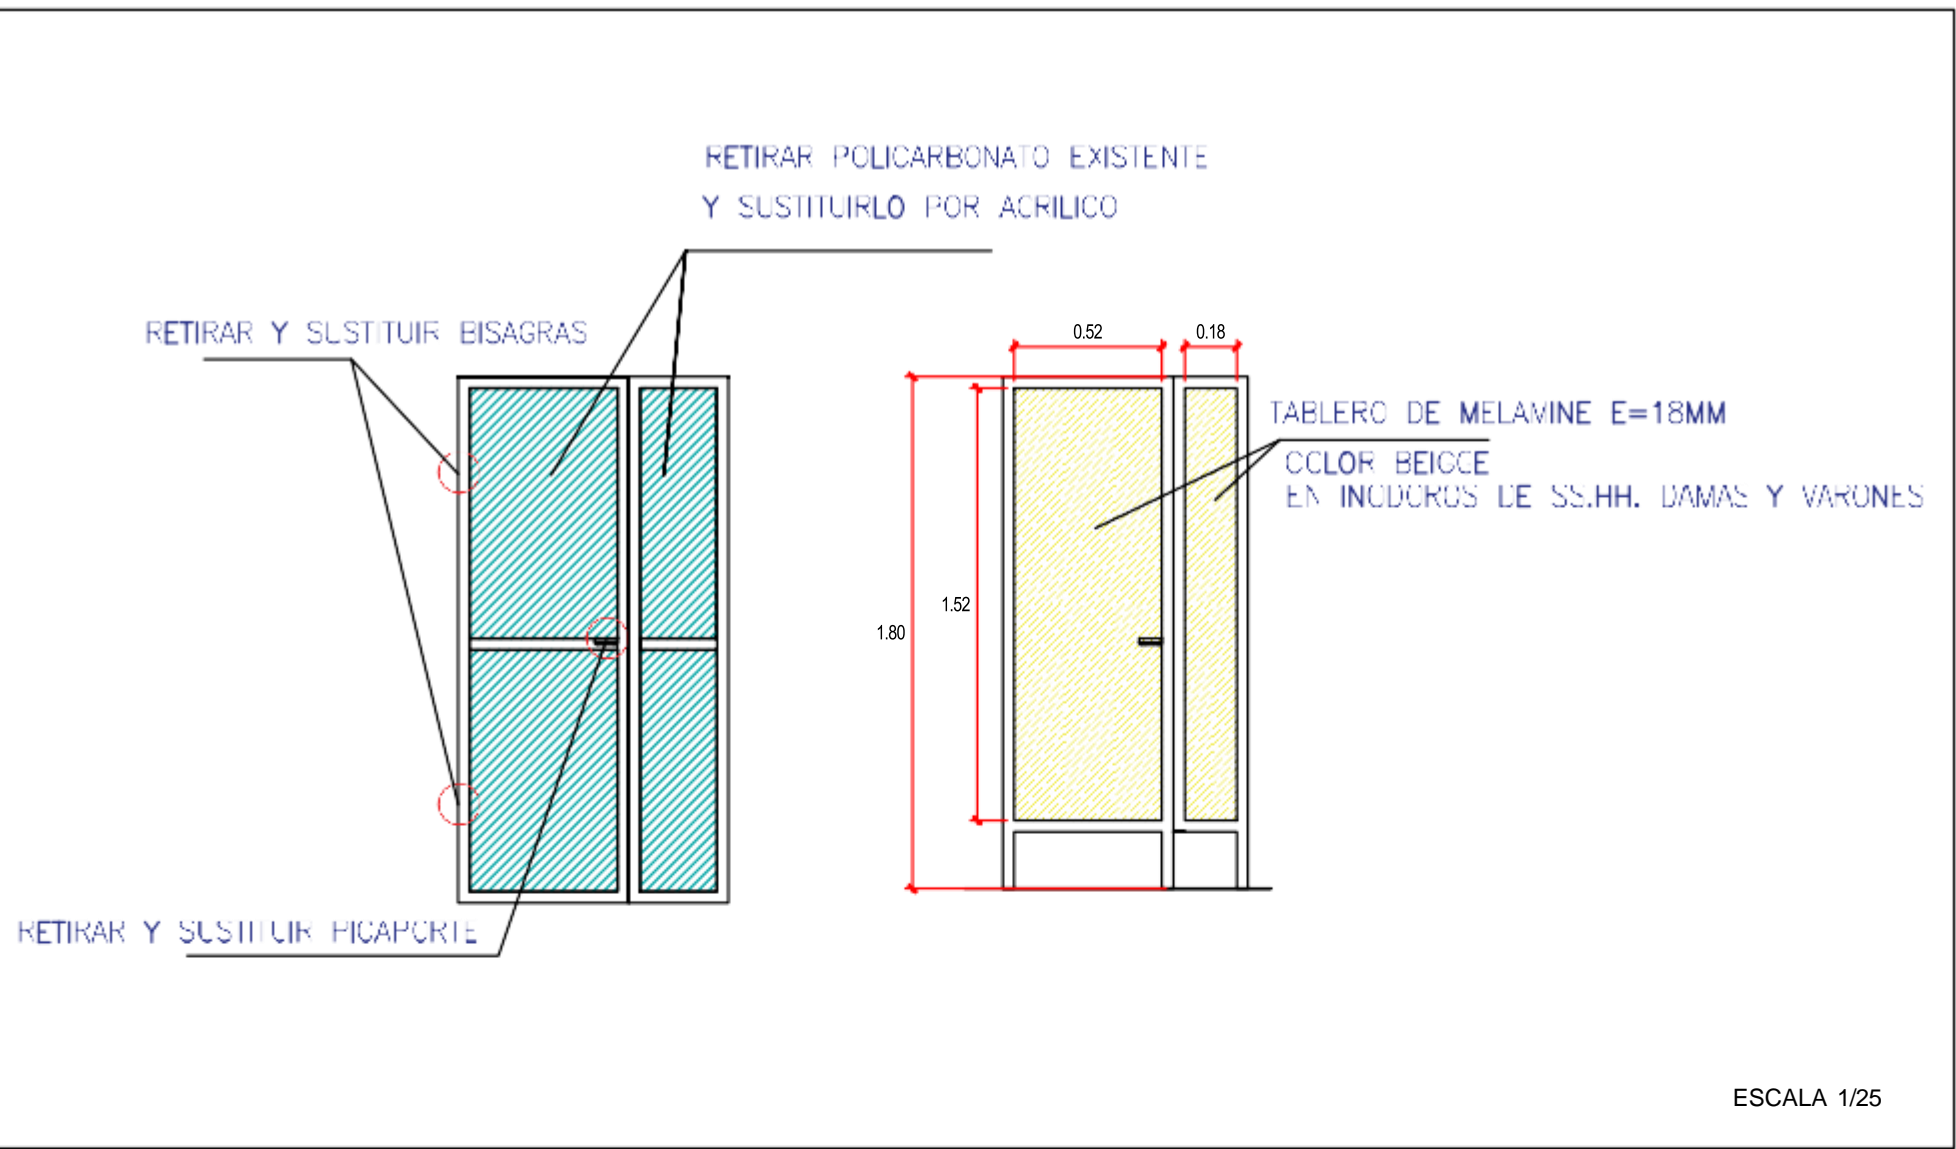
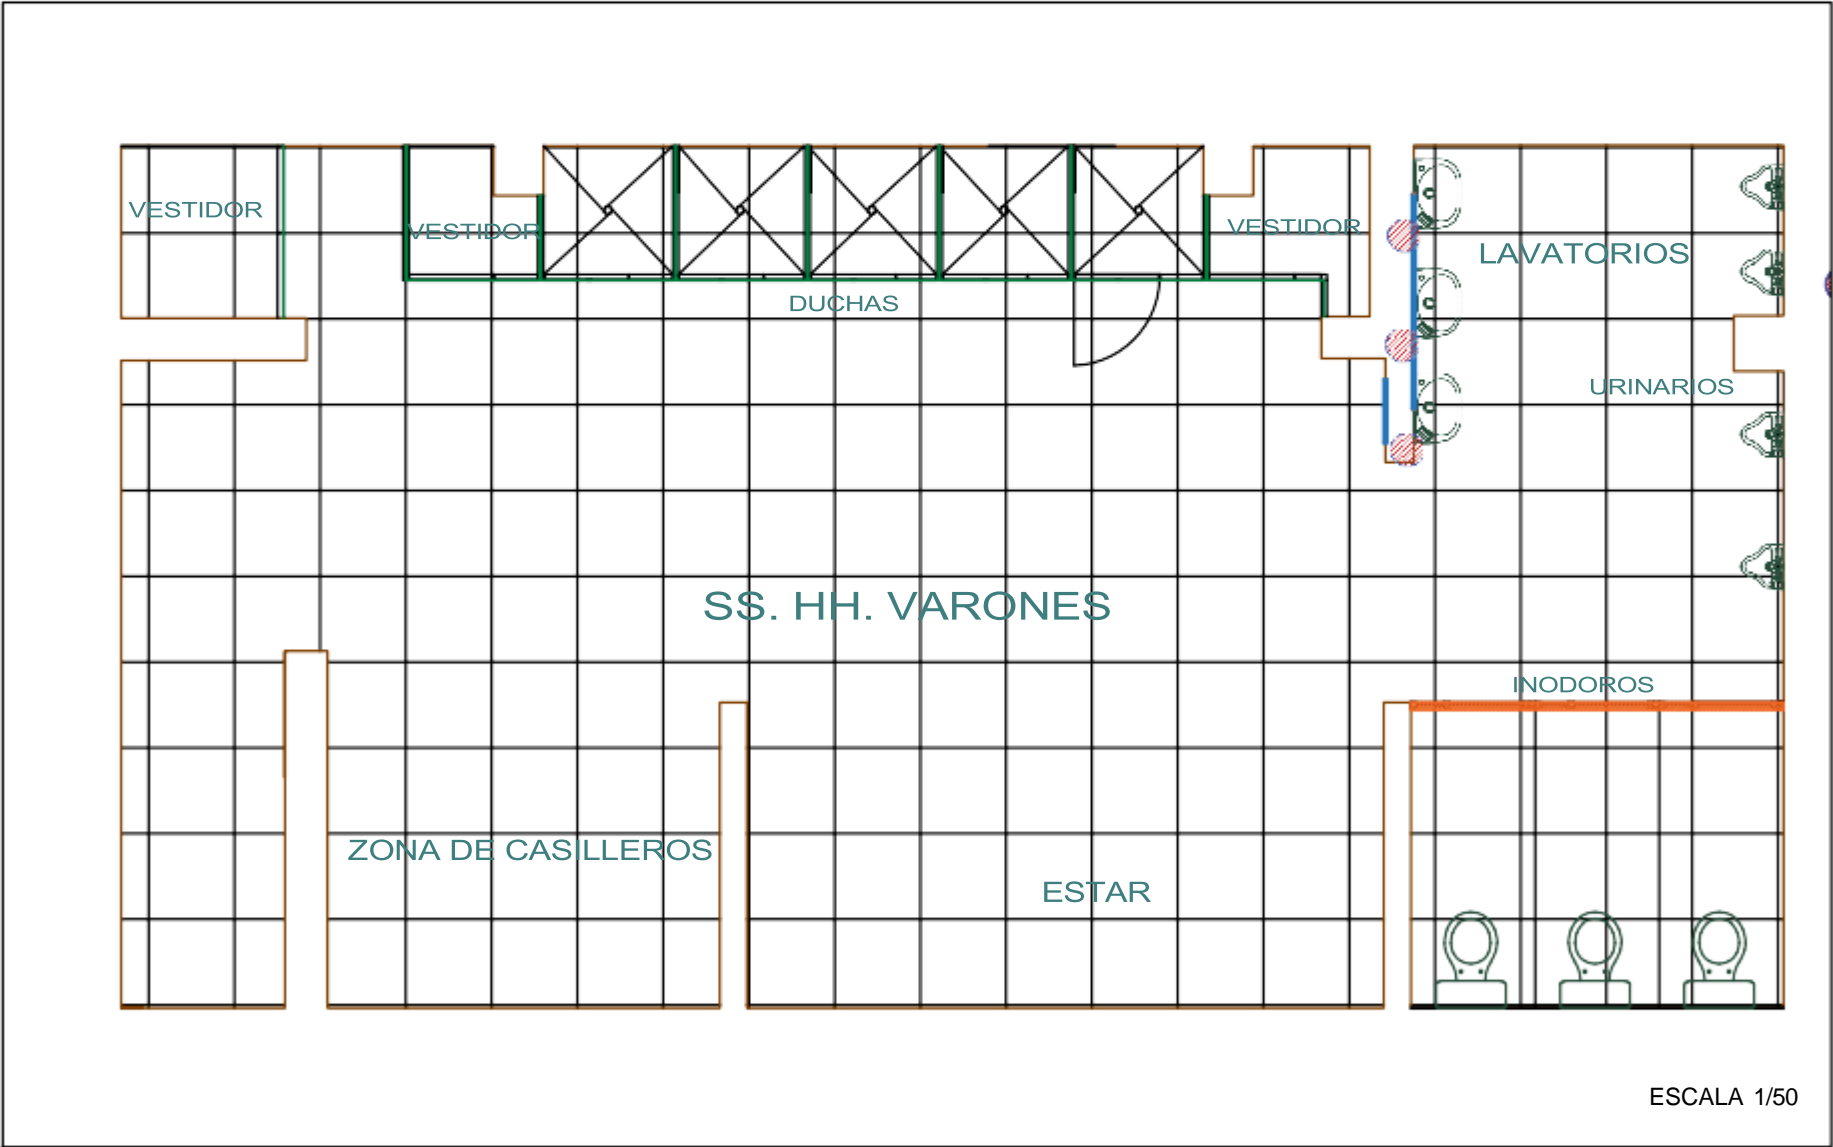
- RESPECTO A VESTIDORES Y DUCHAS, LAS CUBIERTAS DE POLICARBONATO SERAN RETIRADAS Y SUSTITUIDAS POR ACRILICO
- RESPECTO A CUBICULOS DE INODOROS, INTERVENIR SOLAMENTE LAS PUERTAS Y NO LAS DIVISIONES, SUSTITUYENDO LA MELAMINA DE E=18MM
- RETIRAR Y SUSTITUIR TODAS LAS BISAGRAS Y PICAPORTES DE LAS PUERTAS
- REFACCIONAR PERFILES DE ALUMINIO DE MANERA FOCAL EN VESTIDORES Y DUCHAS DE SS.HH. DAMAS Y VARONES

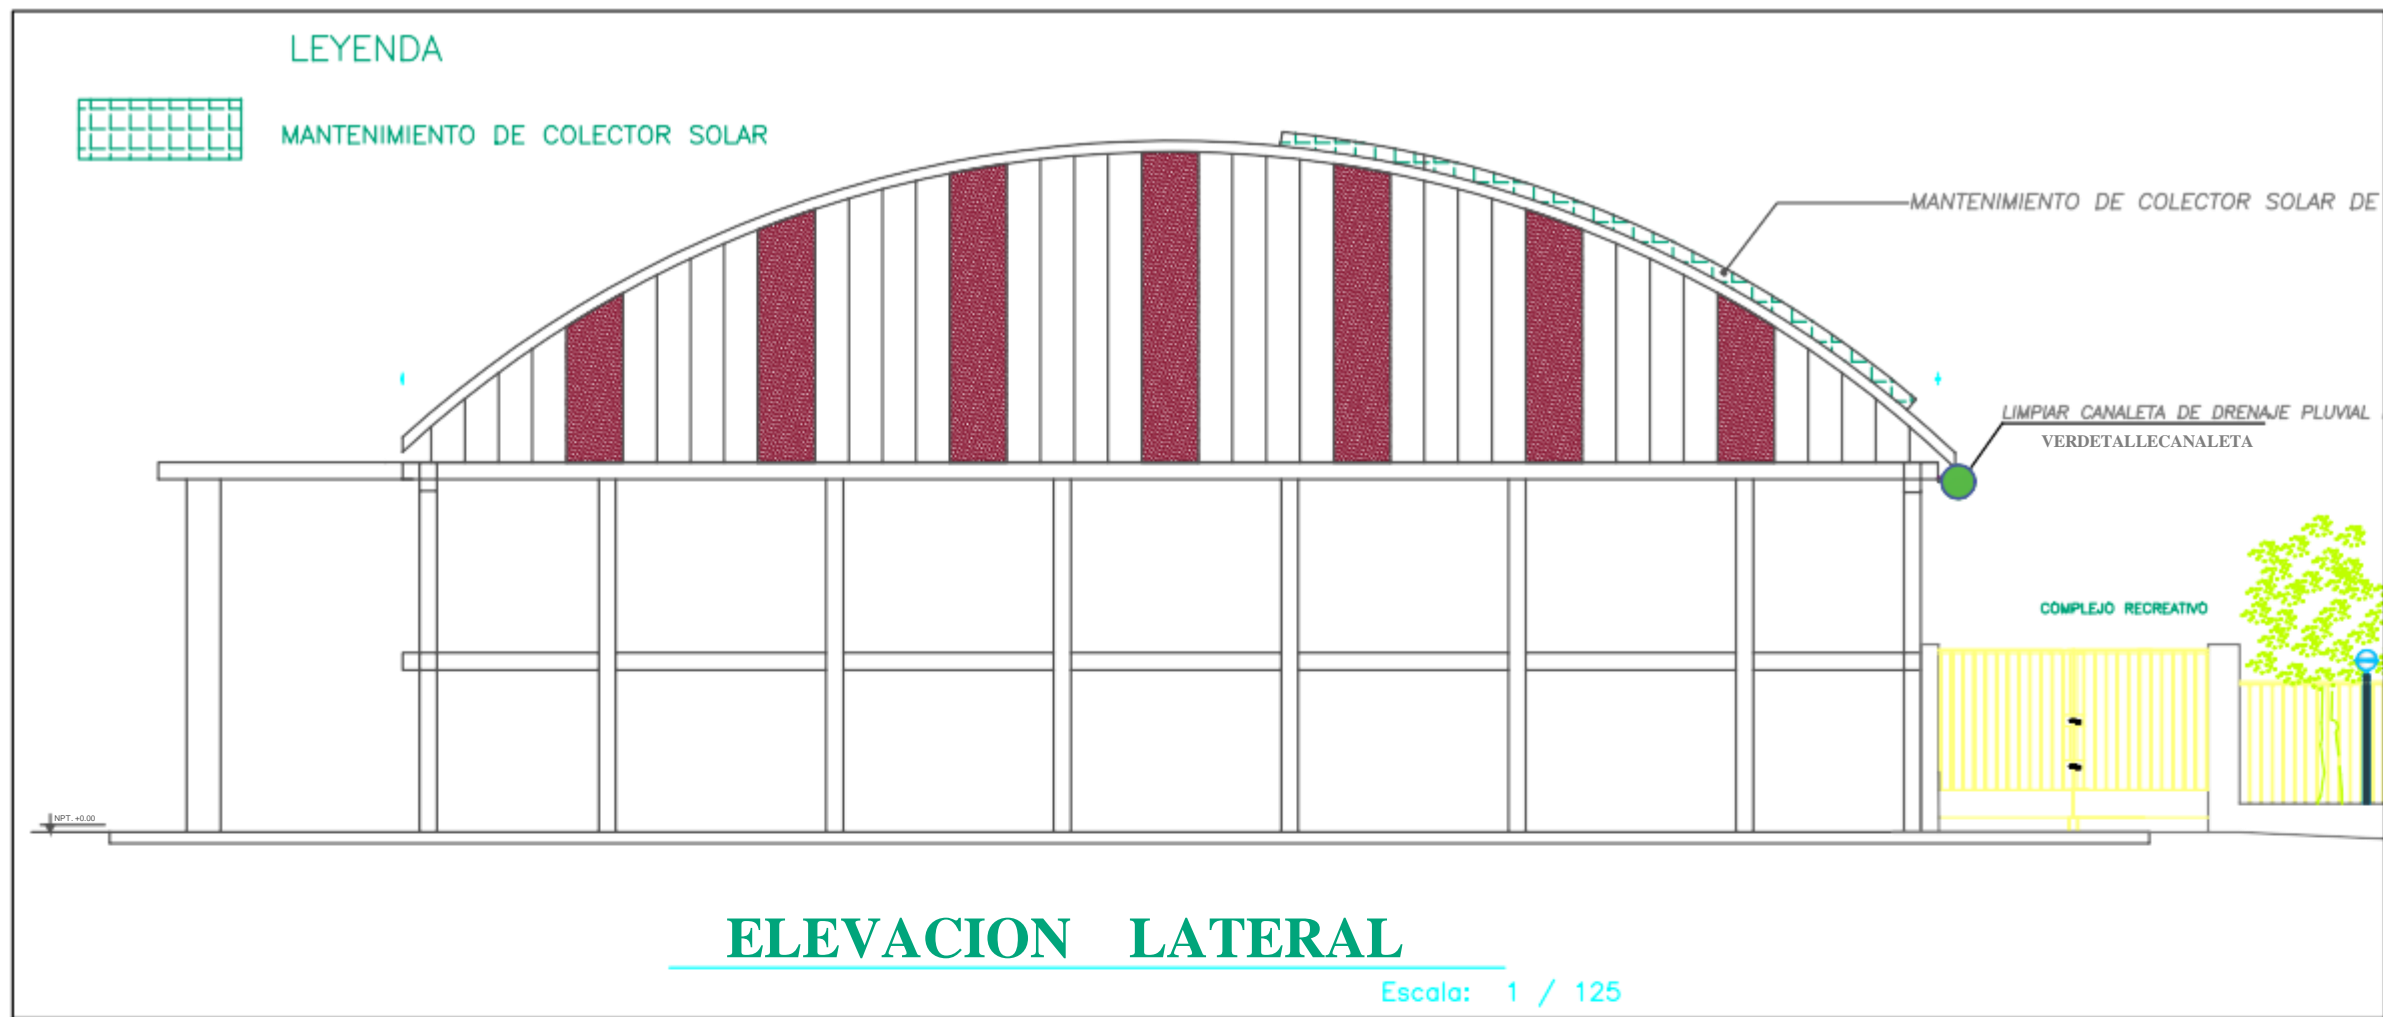
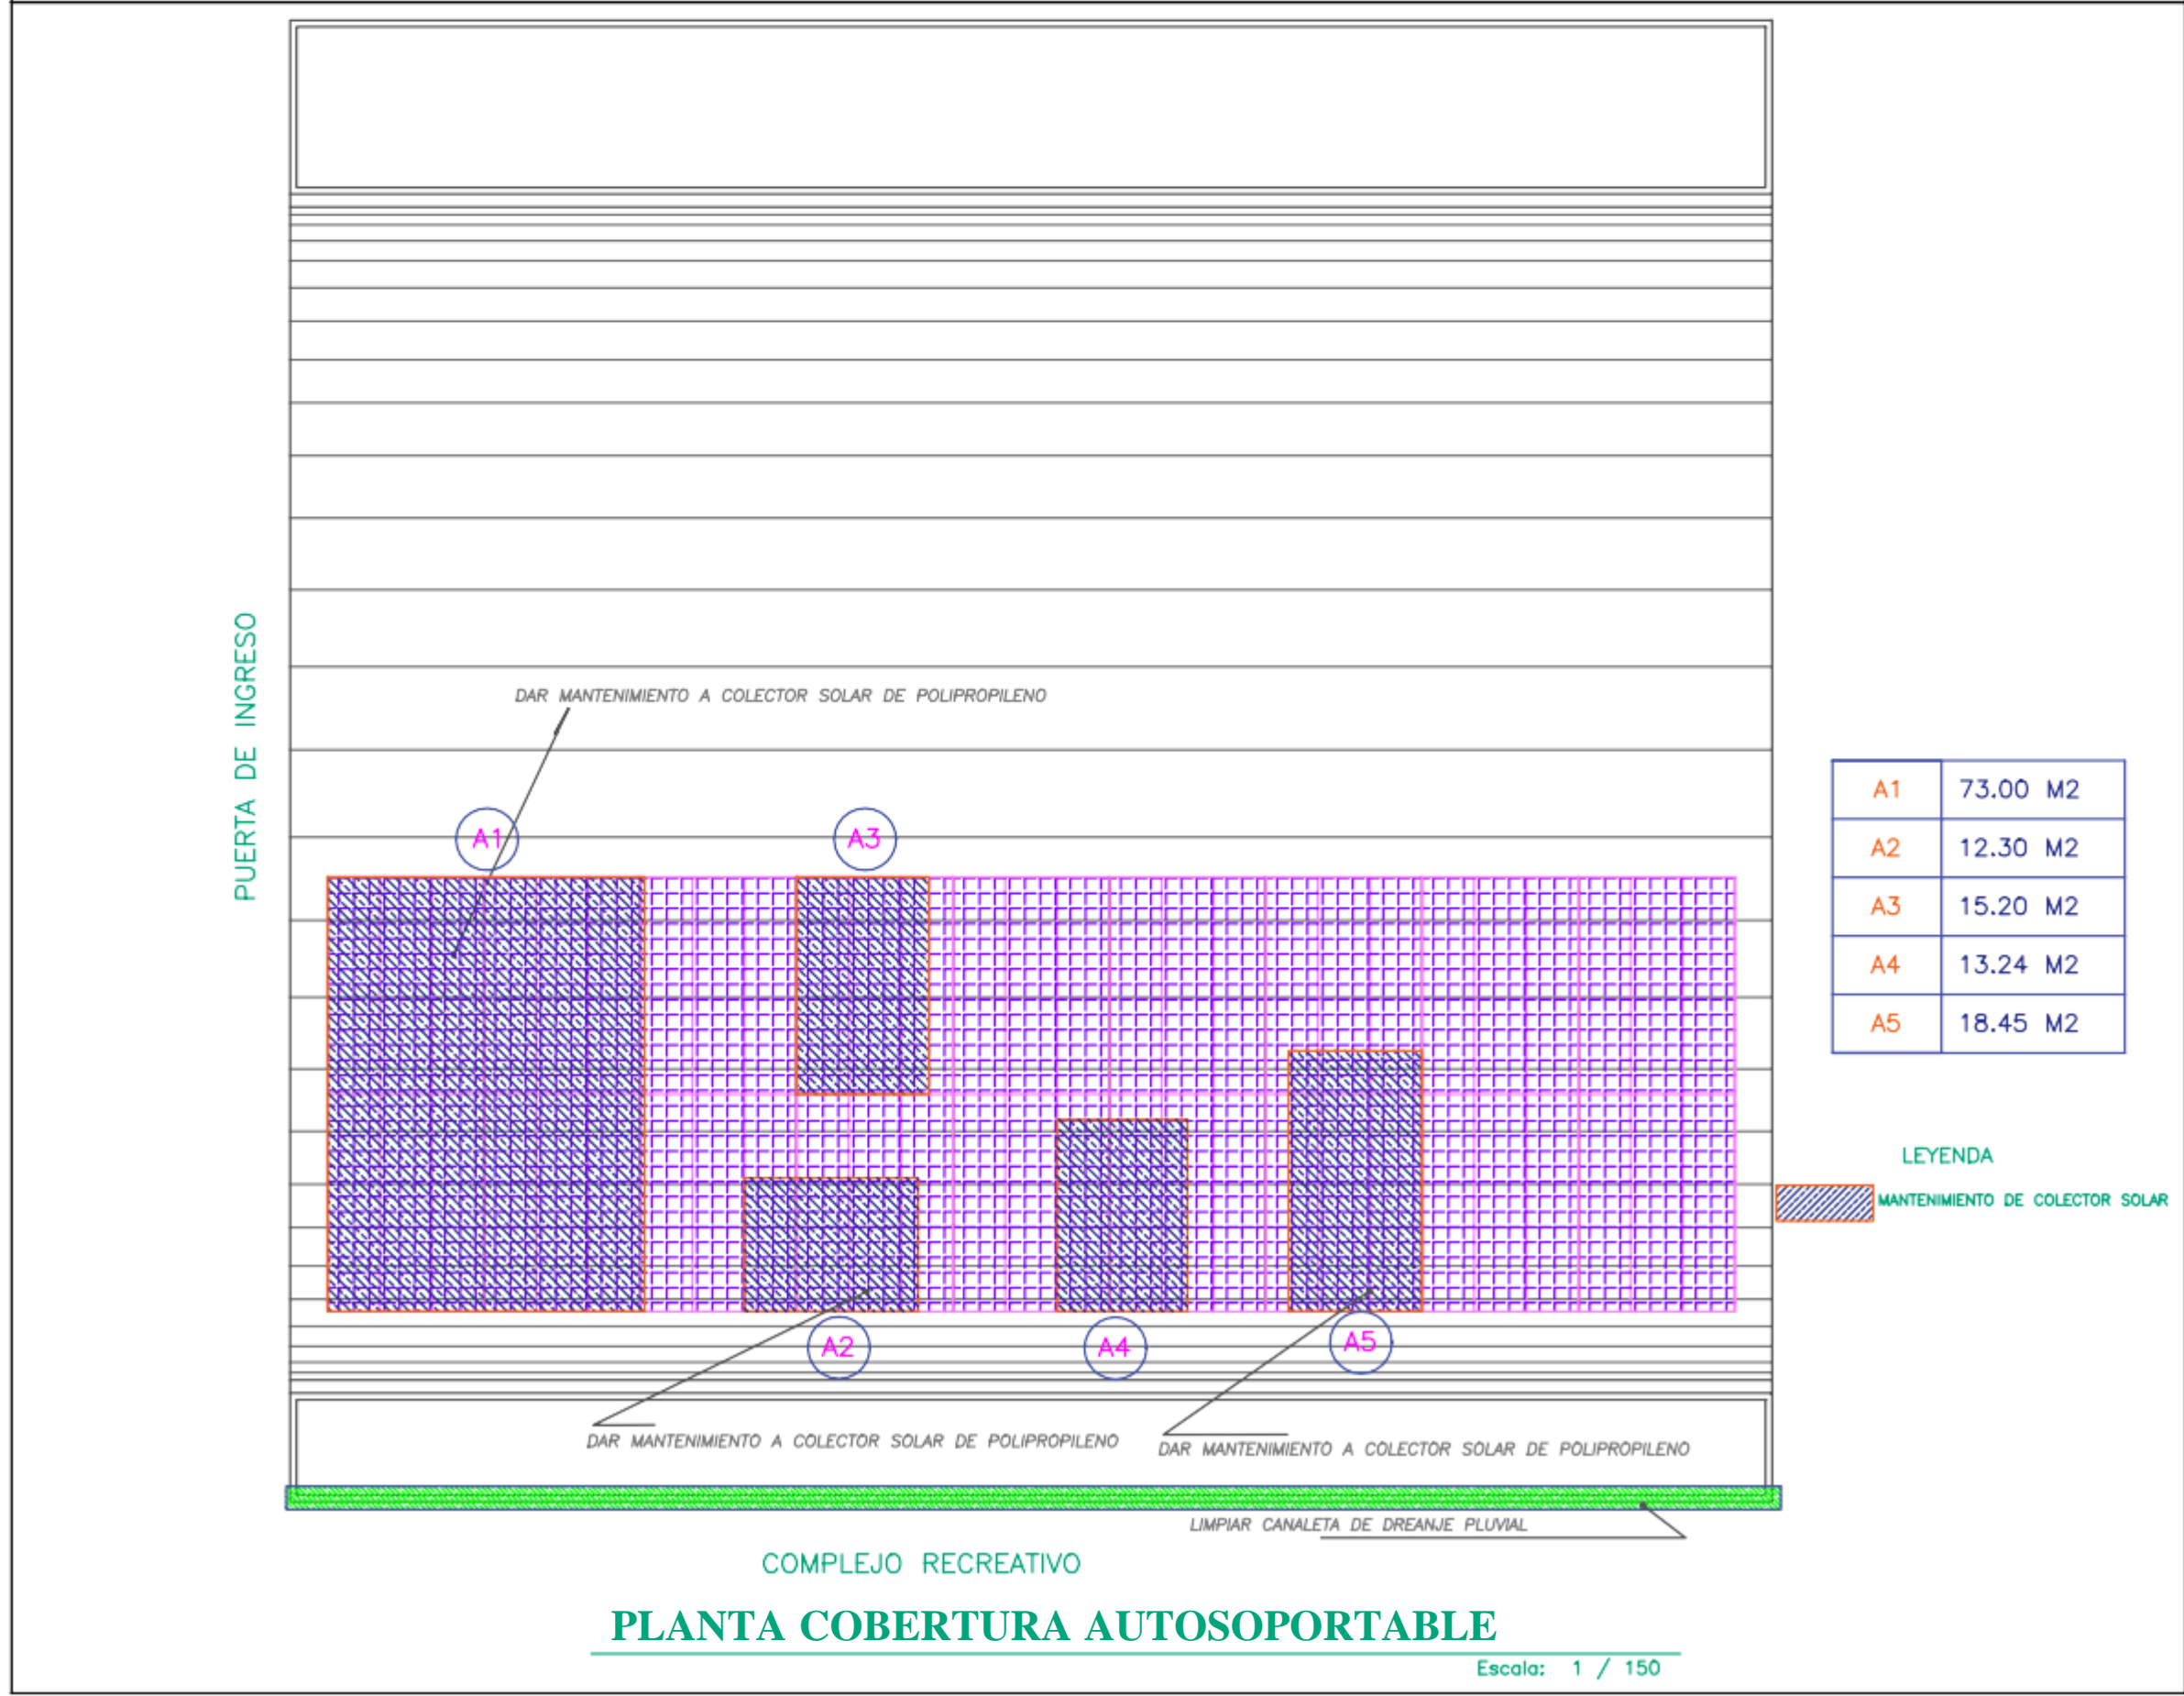
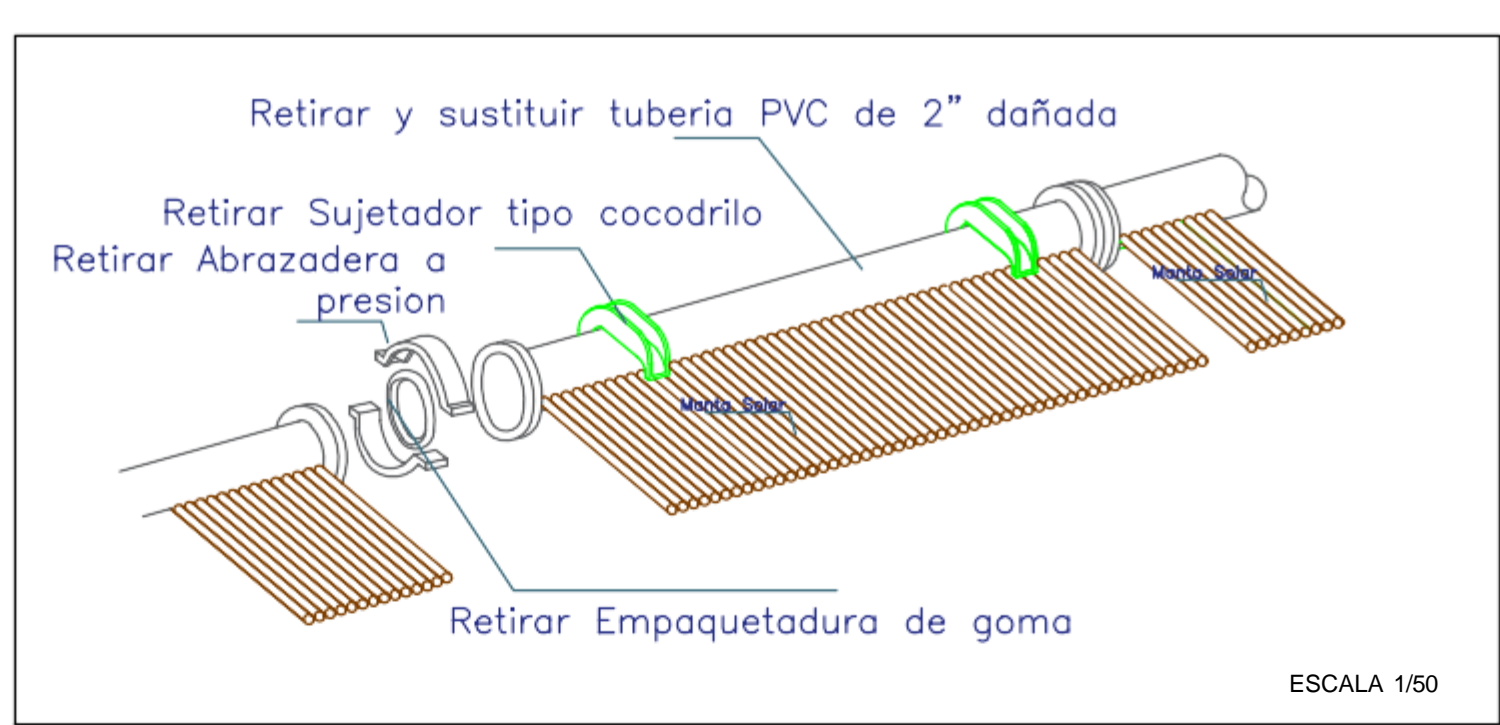
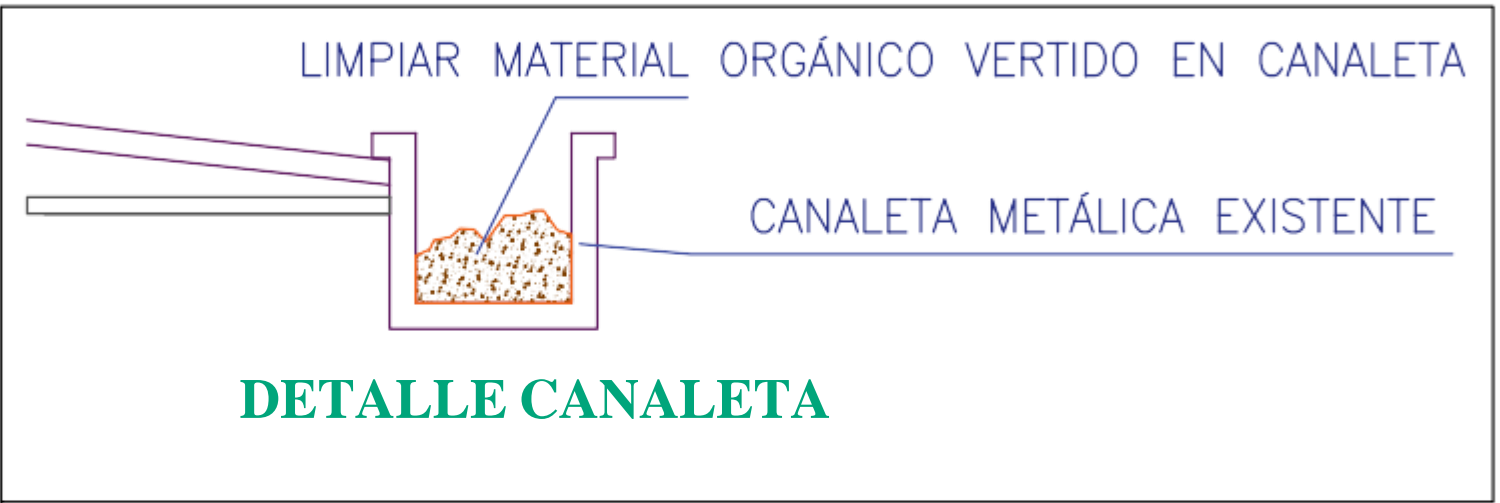
- RESPECTO A LA LIMPIEZA DE CANALETA, SE DEBEN USAR ANDAMIOS Y LINEA DE VIDA, ASI COMO DISPONER DEL MATERIAL DE ELIMINACION EXTRAIDO EN LUGARES ADECUADOS.
- REPARAR LOS MANTOS SOLARES DE POLIPROPILENO CON MATERIAL ELASTOMERICO ADECUADO
- RETIRAR Y SUSTITUIR TUBERIA COLECTORA DE PVC DE 2" EN LINEAS DE CONDUCCION AVERIADAS Y/O CON FUGAS

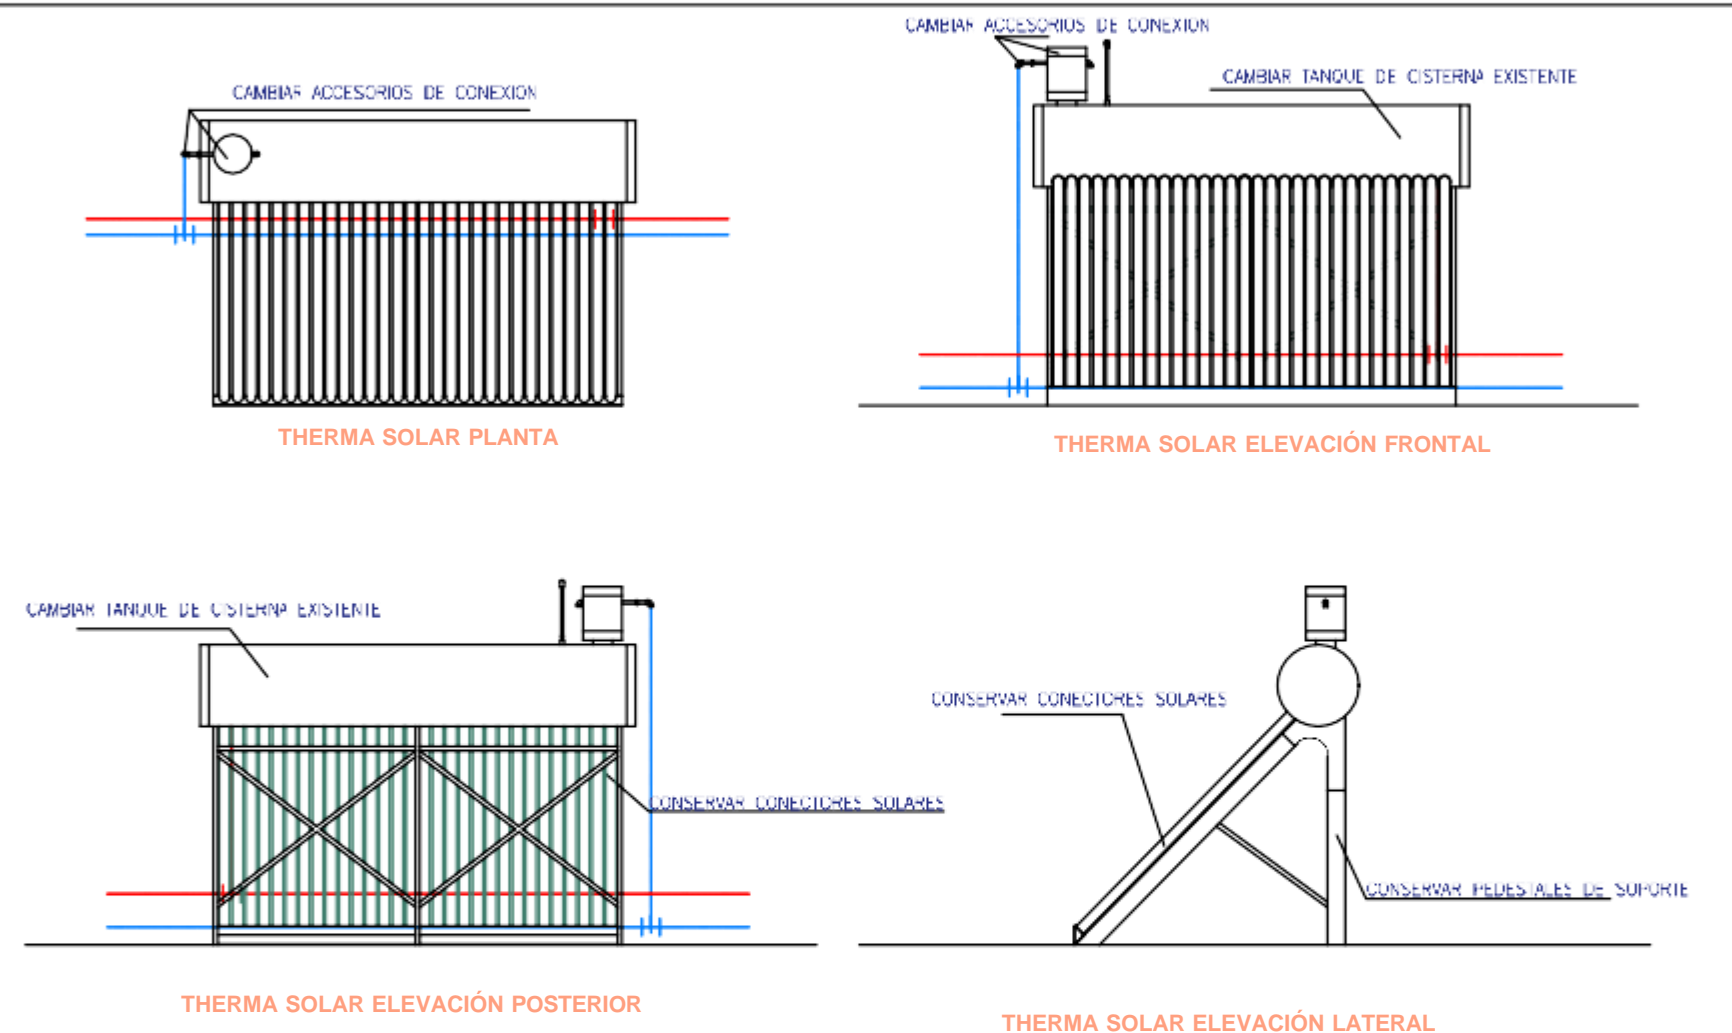
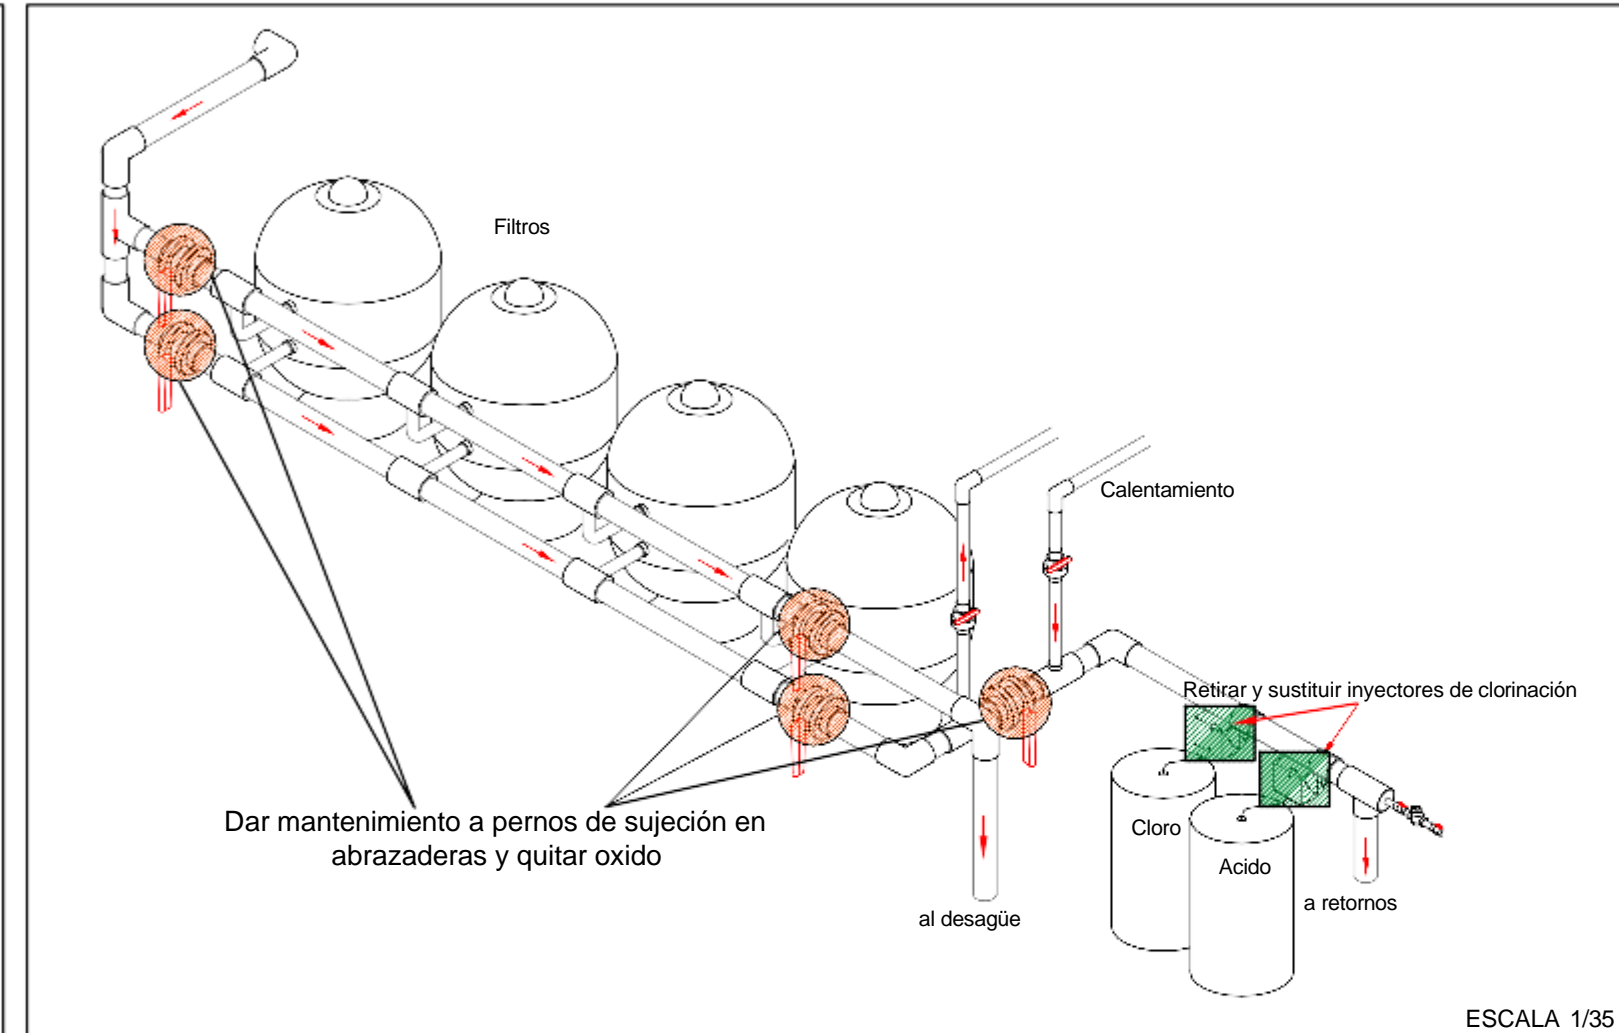
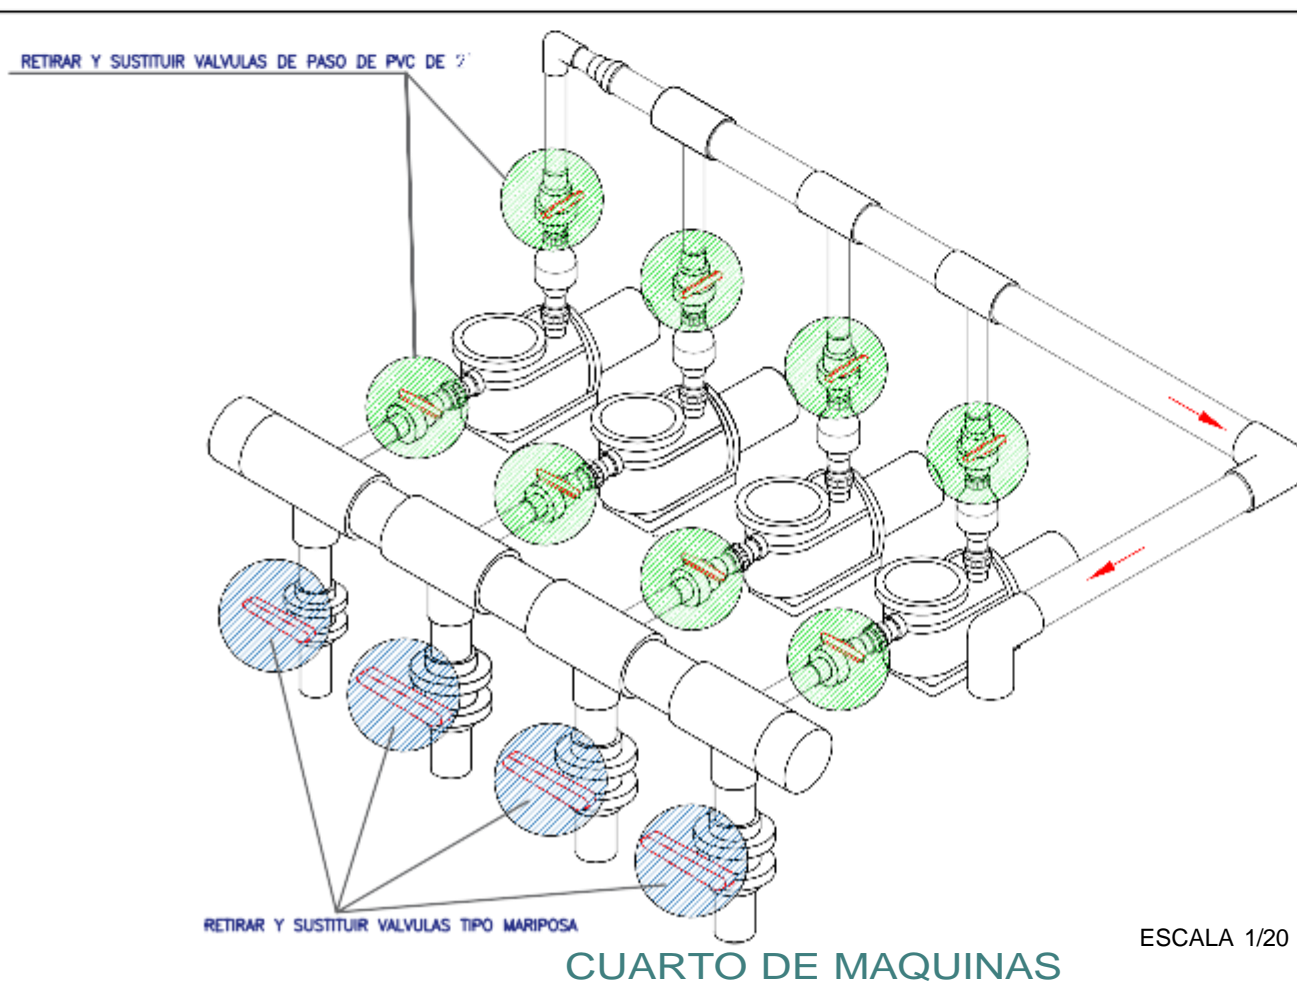
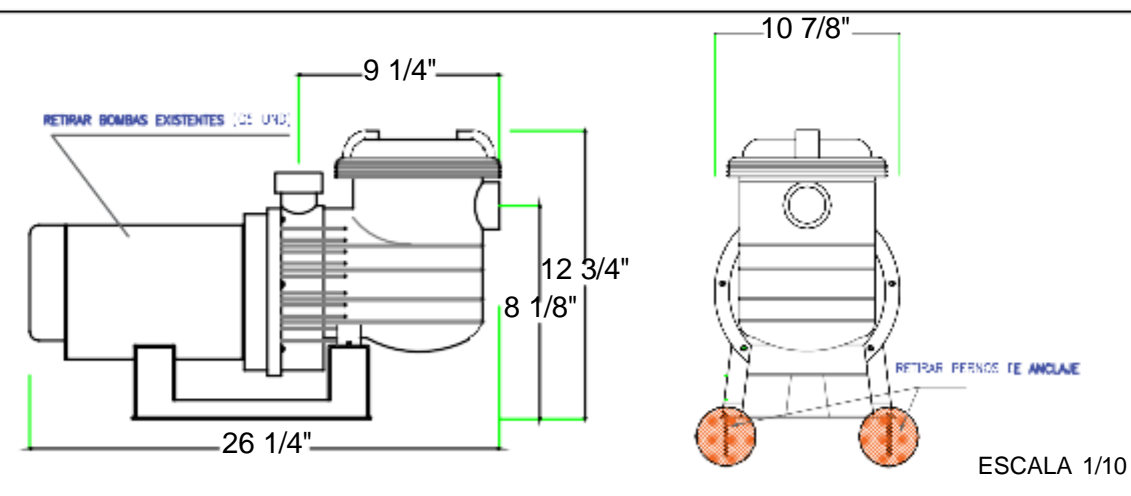
- RESPECTO A LA NIPLERIA EXISTENTE (CODOS DE 45, VALVULAS CHECK, UNIONES UNIVERSALES, ADAPTADORES ENTRE OTROS) ENTRE LAS VALVULAS DE PASO Y EL SISTEMA DE BOMBAS, ESTA DEBE SER REMOVIDA Y DESECHADA PARA SU POSTERIOR CAMBIO
- TODA LA NIPLERIA Y ACCESORIOS EN PVC PARA REDES DE CIRCULACION DEBEN SER CLASE 10
- TODAS LAS VALVULAS MARIPOSA DEBEN SER DE HIERRO DUCTIL

Piscina principal

Electrobombas = 4 unidades simultáneas

Q tot = 22.71 lps (360 gpm) Ø Succión = 2"

HDT = 21.34 m (70') Ø Descarga = 2"

Pot = 3.0 HP c / u
