INFORME N° 110-2024-RARH/CO-330467

Asunto : Notificación Electrónica Reiterativa N°01 (OSCE) - Licitación Pública N° 12-2024-EMAPE/CS-1: Ejecución de la Obra IOARR: "Reparación de calzada y cerco perimétrico; en el circuito de playa de la Costa Verde, Tramo: Club Regatas, Ca. Virú y Armendariz, Tramo: Vía Expresa Paseo de la República - Circuito de Playas en el Centro Poblado Miraflores, Distrito de Miraflores, Provincia Lima, Departamento Lima" con CUI N° 2633981.

INFORME DE MECANICA DE SUELOS Y PAVIMENTOS

IOARR "REPARACION DE CALZADA Y CERCO PERIMETRICO; EN EL(LA) CIRCUITO DE PLAYA DE LA COSTA VERDE, TRAMO: CLUB REGATAS – CA. VIRÚ; Y ARMENDARIZ, TRAMO: VÍA EXPRESA PASEO DE LA REPÚBLICA – CIRCUITO DE PLAYAS EN EL CENTRO POBLADO MIRAFLORES, DISTRITO DE MIRAFLORES, PROVINCIA LIMA, DEPARTAMENTO LIMA", con CUI N°2633981.

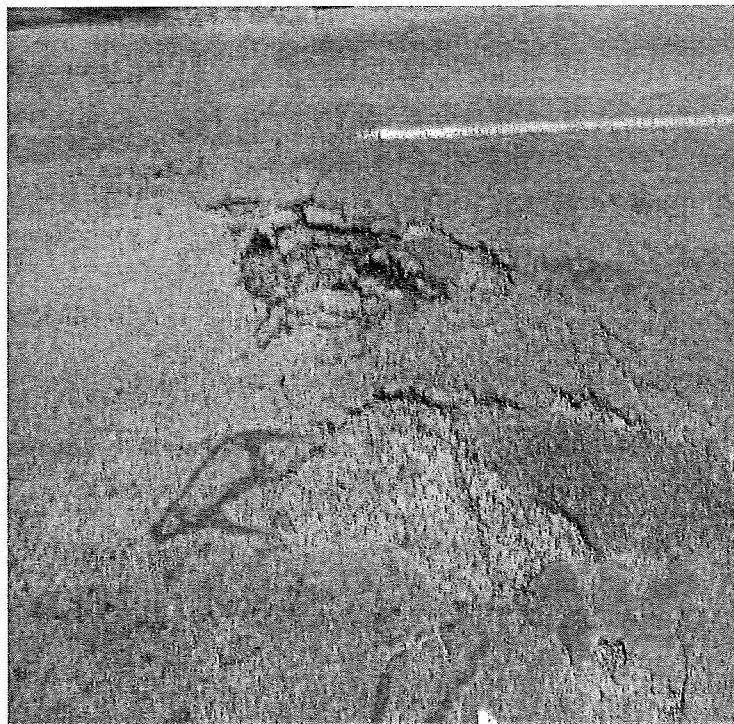
En la evaluación del pavimento flexible se observó que en ciertos sectores existes erosión de los pavimentos donde se observa el deterioro de la base granular.

En vista que el pavimento se encuentra erosionado y esto afecta al cuerpo granular que soporta la capa de rodadura se plantea realizar la demolición y la colación del material granular en los siguientes sectores:

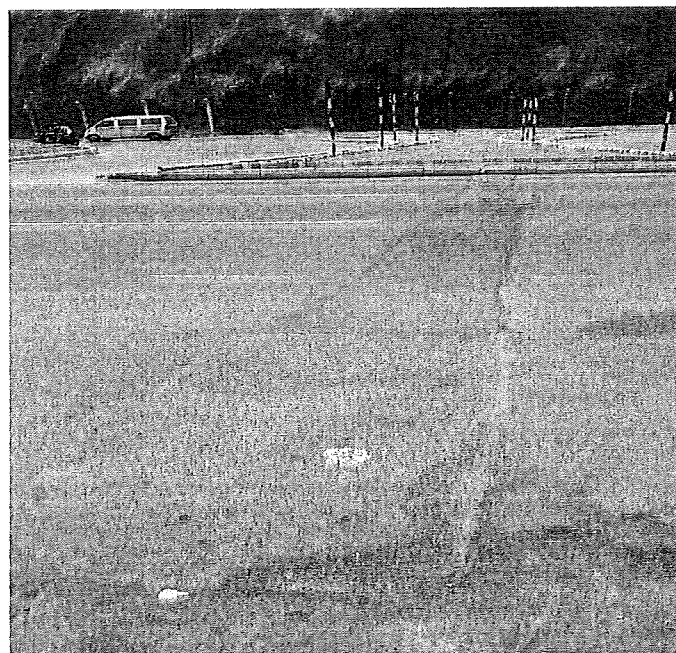
En la evaluación del pavimento flexible se observó que en ciertos sectores existes deformaciones en el pavimento, esto quiere decir que el pavimento no cuenta con las condiciones estructurales que han sido diseñados.
