"MEJORAMIENTO DE LOS SERVICIOS DE SALUD DEL HOSPITAL SAN MARTIN DE PORRES DE IBERIA, DISTRITO DE IBERIA, PROVINCIA DE TAHUAMANU - MADRE DE DIOS"
CODIGO DE PROYECTO 2344621 (SNIP N° 383146)
PLAN DE CONTINGENCIA

INSTALACIONES DE COMUNICACIONES

SISTEMA DE SEGURIDAD ELECTRONICA
DETALLES DE SEGURIDAD ELECTRONICA

SSE-11

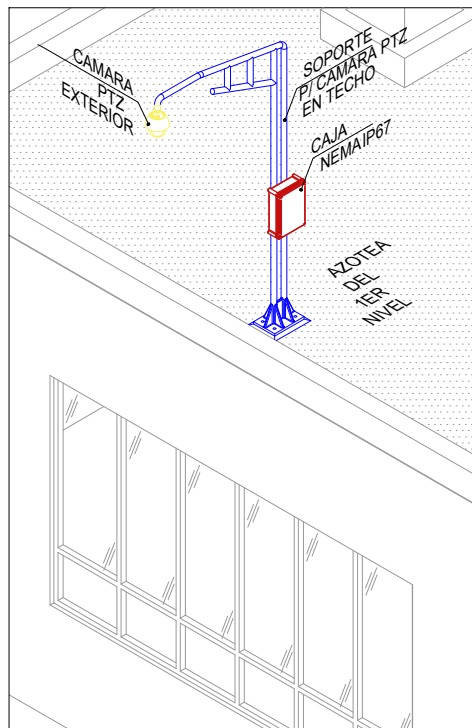
DETALLE TIPICO PARA MONTAJE DE CAMARA PTZ EXTERIOR
ESC. S/E

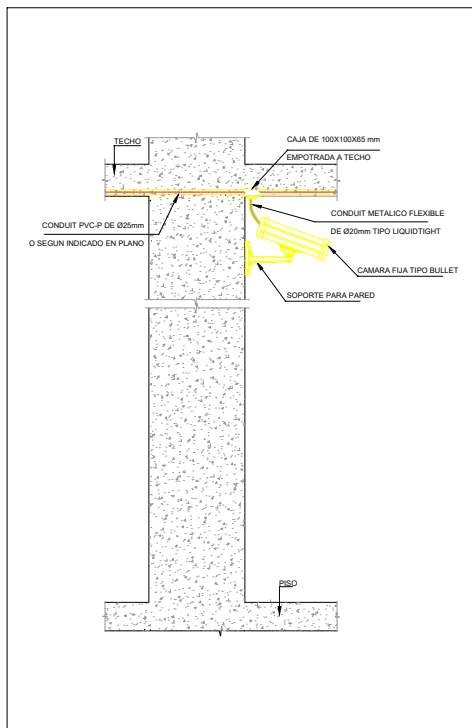
DETALLE TIPICO PARA MONTAJE DE CAMARA FIJA TIPO BULLET
ESC. S/E

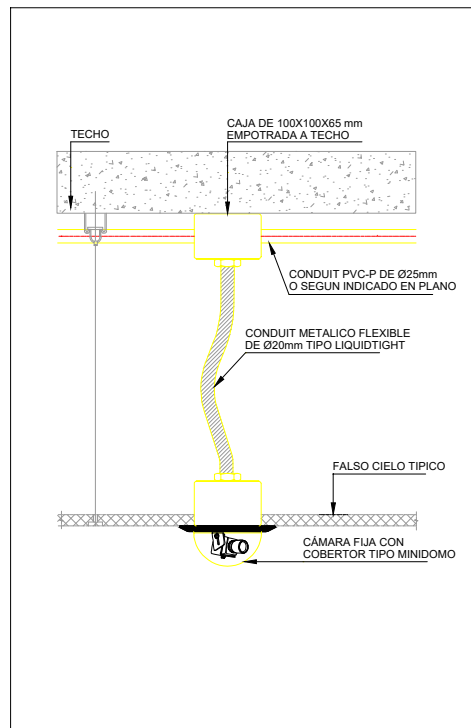
DETALLE TIPICO PARA MONTAJE DE CAMARA TIPO MINIDOMO EN FCR
ESC. S/E

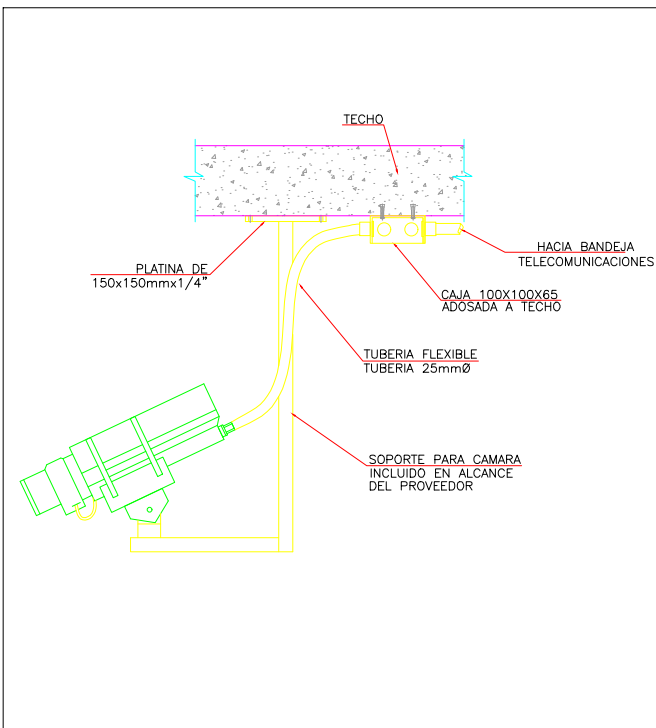
DETALLE TIPICO PARA MONTAJE DE CAMARA FIJA MONTADA EN TECHO
ESC. S/E

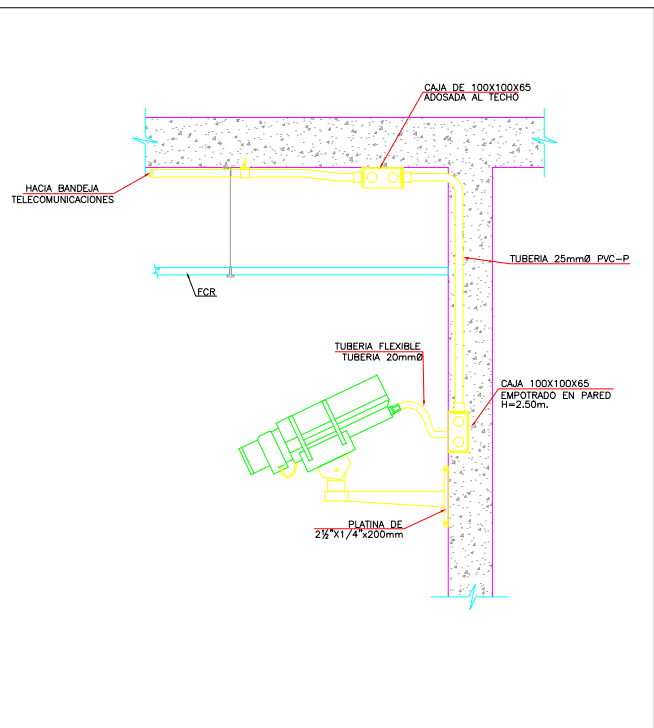
DETALLE TIPICO PARA MONTAJE DE CAMARA FIJA MONTADA EN PARED EN INTERIORES
ESC. S/E

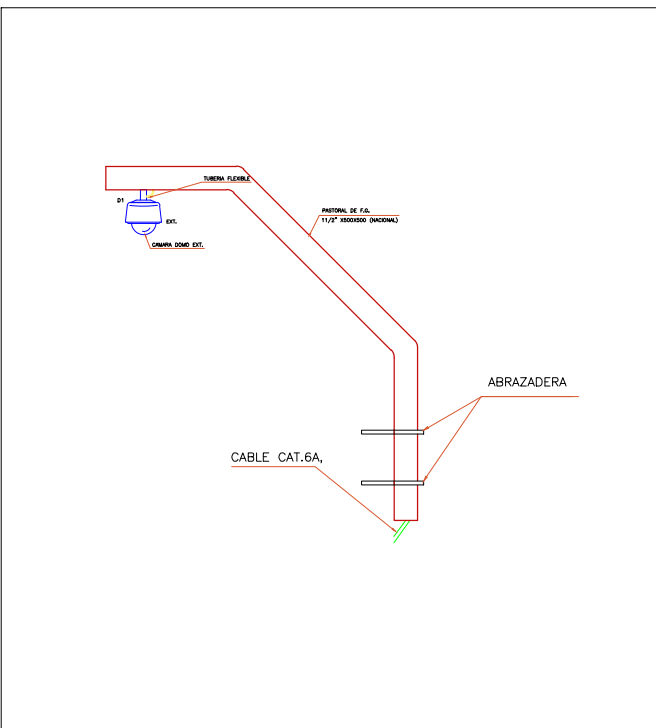
DETALLE TIPICO PARA MONTAJE DE CAMARA DOMO EXTERIOR EN SOPORTE PARA EXTERIORES
ESC. S/E

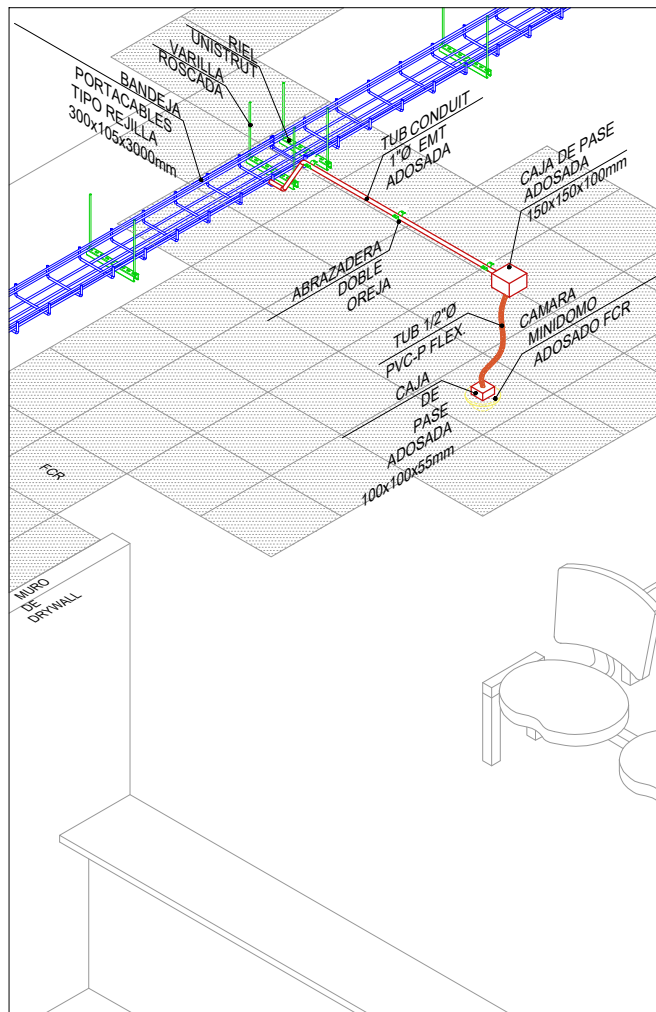
DETALLE TIPICO PARA MONTAJE CAMARA MINIDOMO EN FCR
ESC. S/E

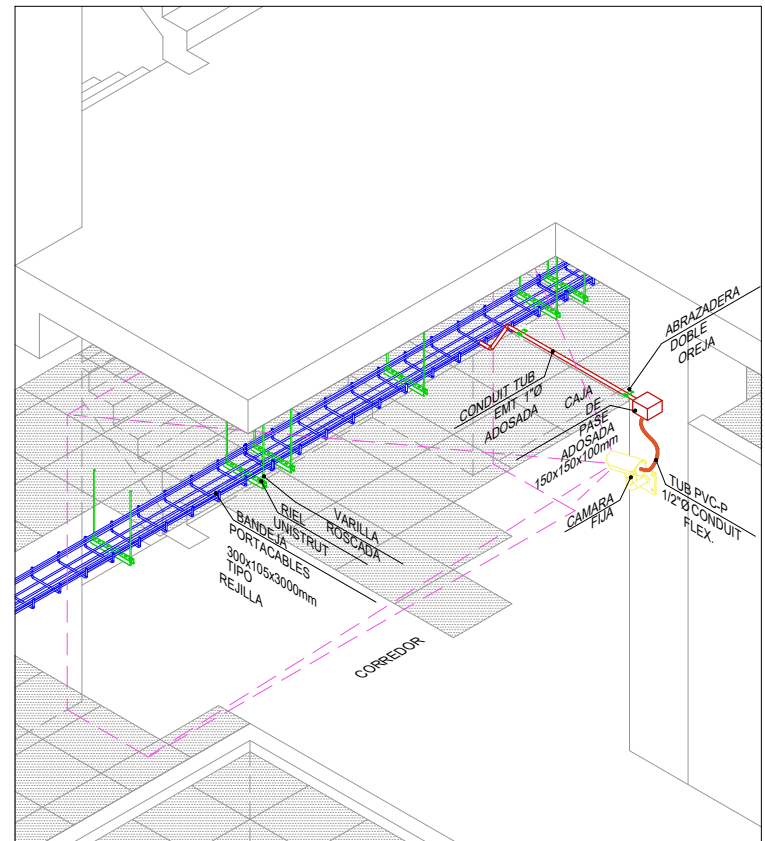
DETALLE TIPICO PARA MONTAJE DE CAMARA FIJA
ESC. S/E

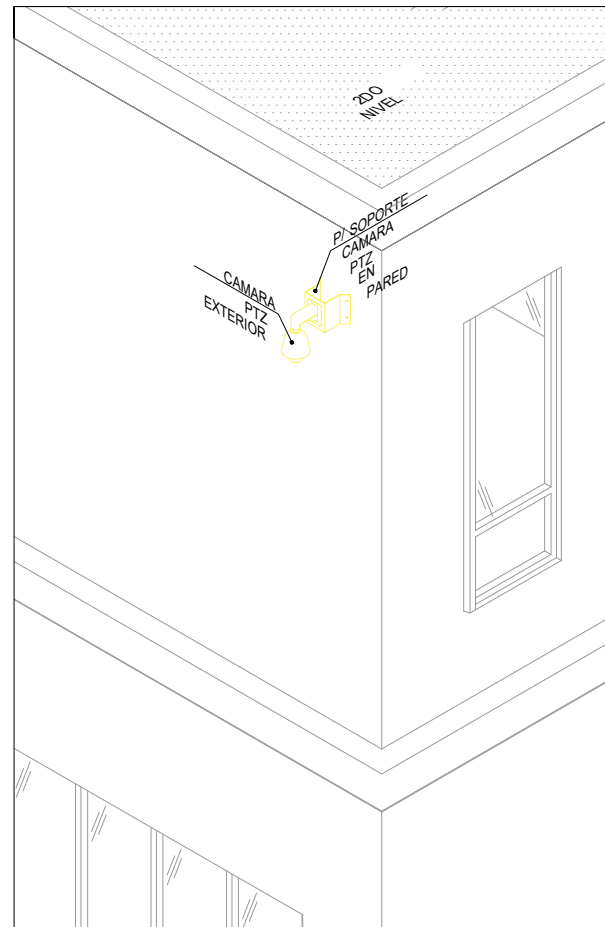
DETALLE TIPICO PARA CAMARA PTZ EXTERIOR 2
ESC. S/E

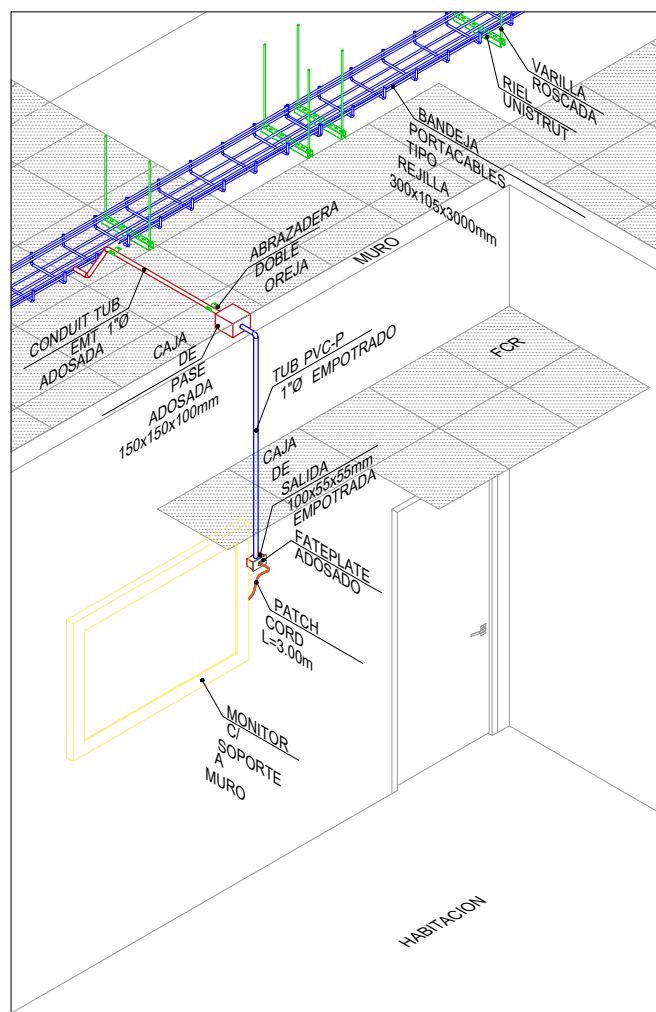
DETALLE TIPICO PARA MONITOR CON SOPORTE A MURO
ESC. S/E

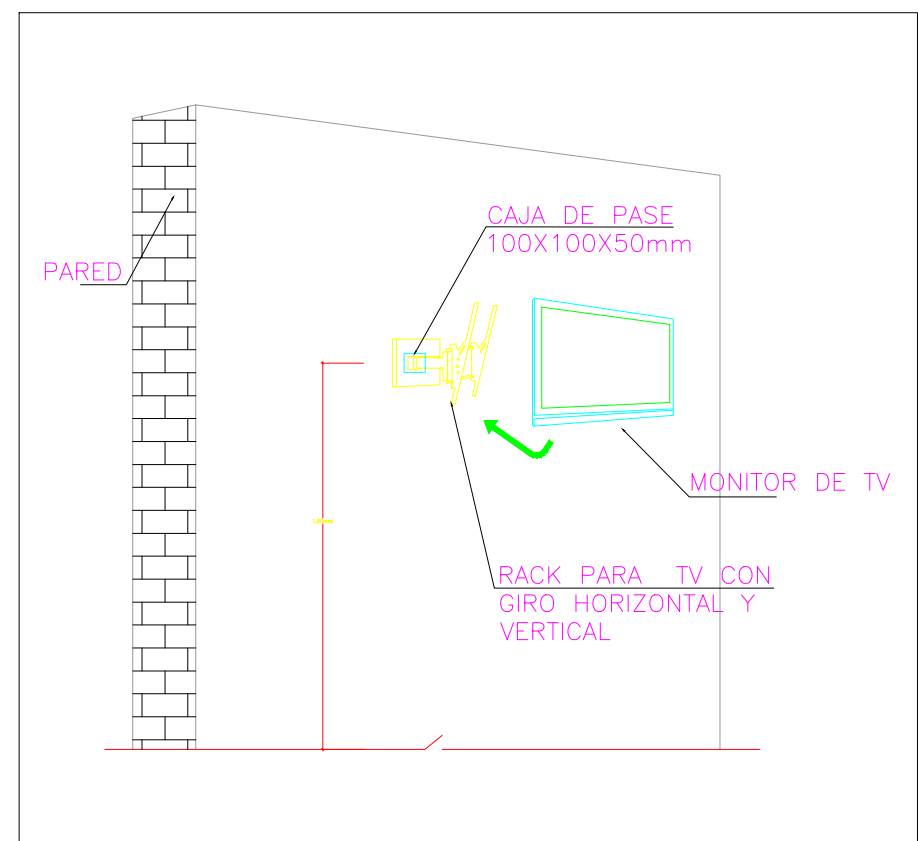
DETALLE TIPICO PARA MONTAJE DE MONITOR DE 42" EN PARED
ESC. S/E

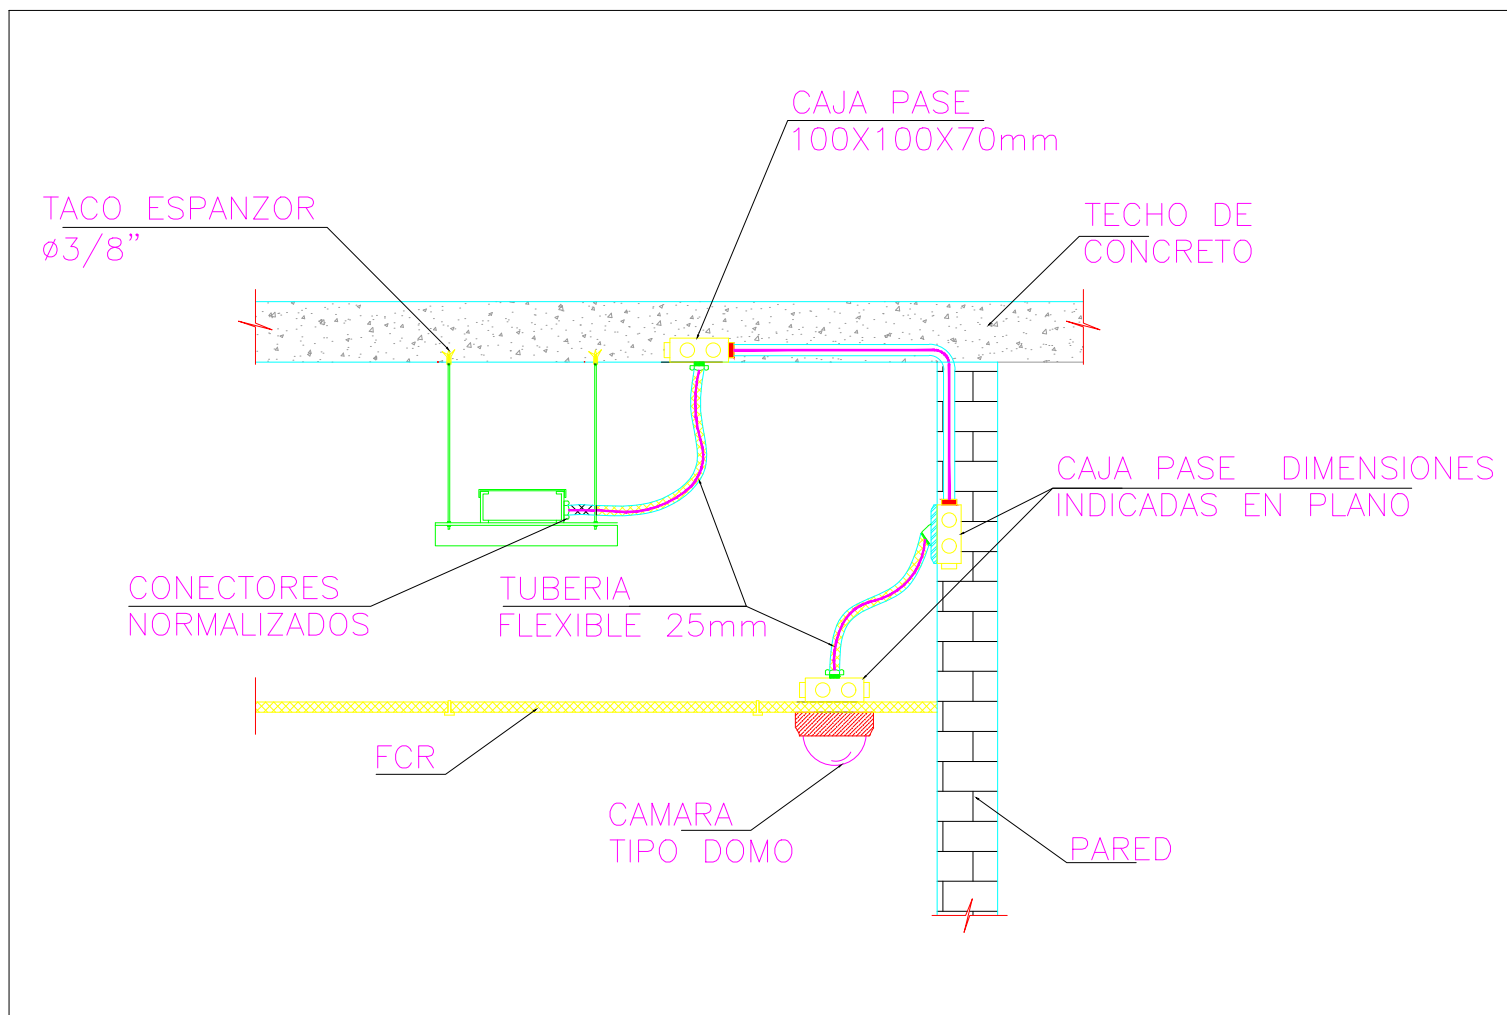
DETALLE DE INSTALACION DE CAMARA TIPO MINIDOMO EN FALSO TECHO
ESC. S/E

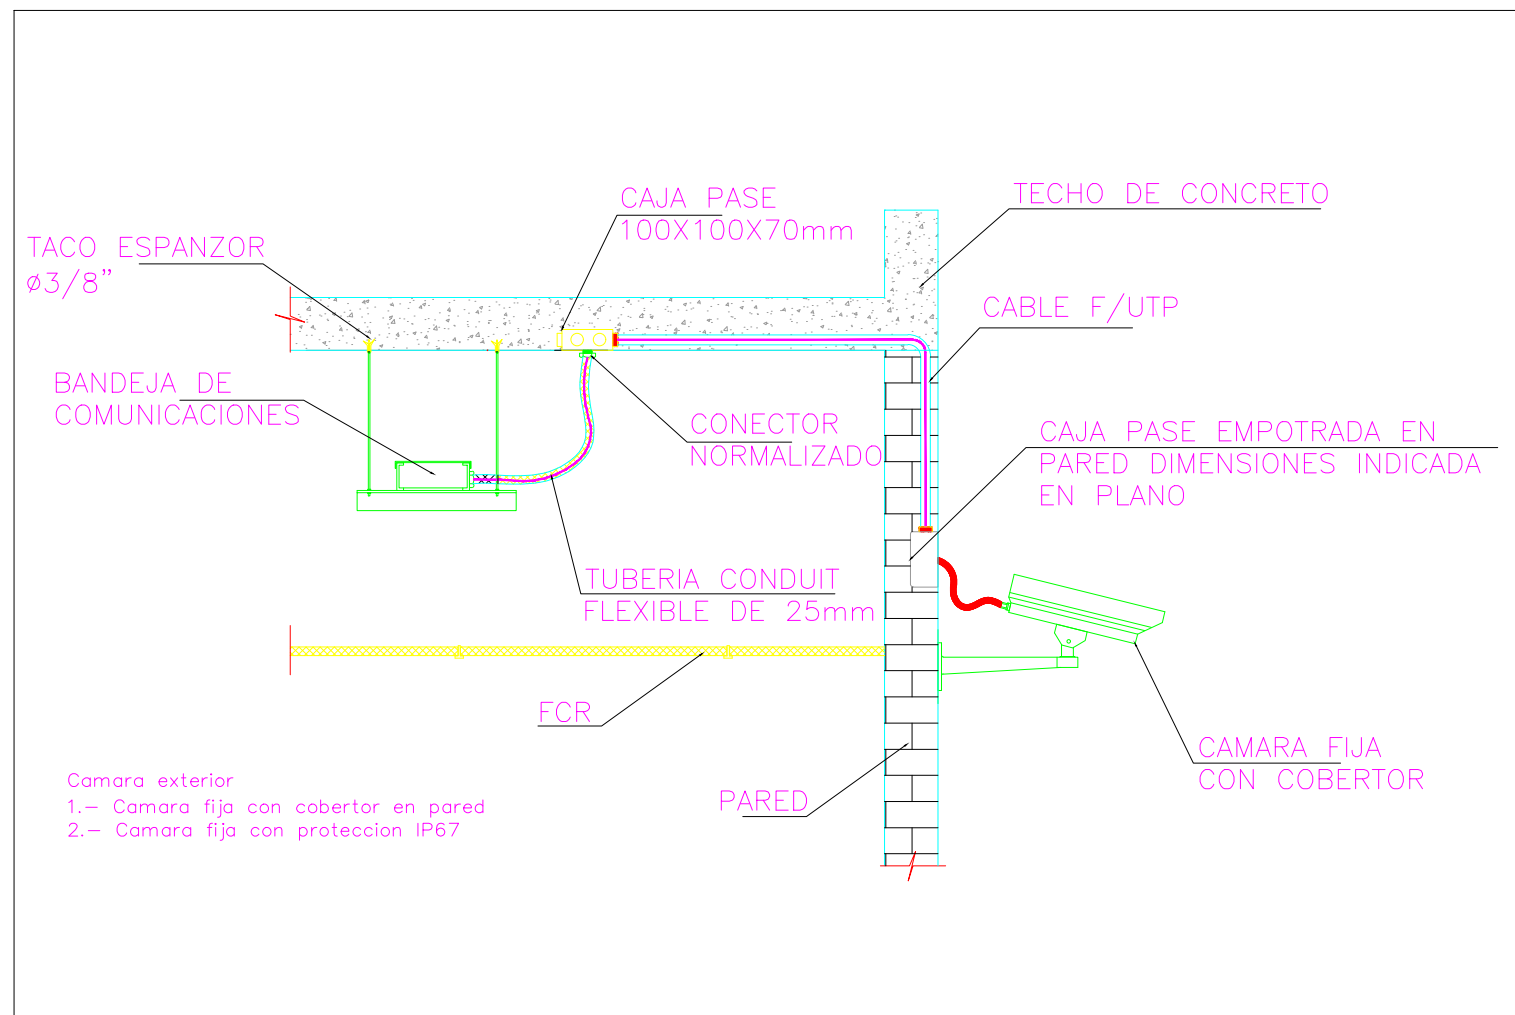
DETALLE DE INSTALACION DE CAMARA FIJA SISTEMA CCTV
ESC. S/E

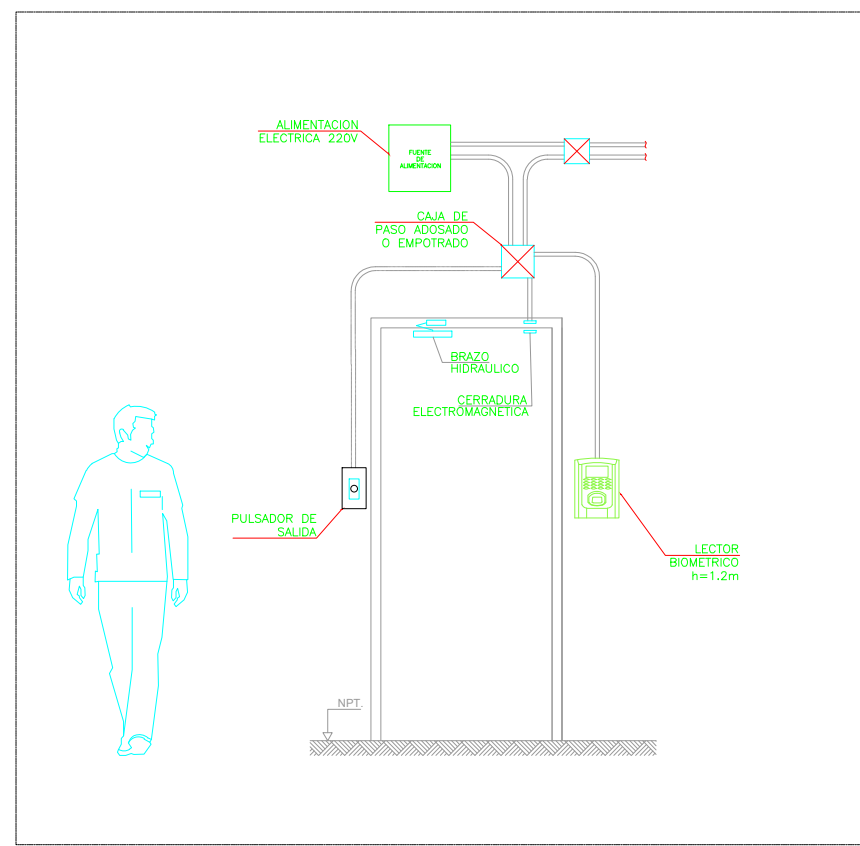
DETALLE DE INSTALACION DE CONTROLES DE ACCESO
ESC. S/E
