ACTIVIDAD 5006299 - POTABILIZACIÓN Y OTRAS FORMAS DE DESINFECCIÓN Y TRATAMIENTO - PPI 0083				
PLANO:		LAMINA:		
MÓDULO DE SEGURIDAD EN RESERVORIOS MENORES DE 5M2 Y/ O TECHO CUPULADO		M2-01		
ELABORADO:	REVISADO Y APROBADO:			FECHA: JUNIO 2024
				ESCALA: INDICADA

PERÚ		DIRECCIÓN REGIONAL DE VIVIENDA CONSTRUCCIÓN Y SANEAMIENTO PASCO	
ACTIVIDAD 5006299 - POTABILIZACIÓN Y OTRAS FORMAS DE DESINFECCIÓN Y TRATAMIENTO - PPI 0083			
PLANO: DETALLES DEL MÓDULO DE SEGURIDAD			LAMINA:
ELABORADO:	REVISADO Y APROBADO:	FECHA: JUNIO 2024	M2-02
		ESCALA: 1/10

PLANO: EQUIPO DE CLORACIÓN POR GOTEO DE
CARGA CONSTANTE Y DOBLE RECIPIENTE - DETALLES

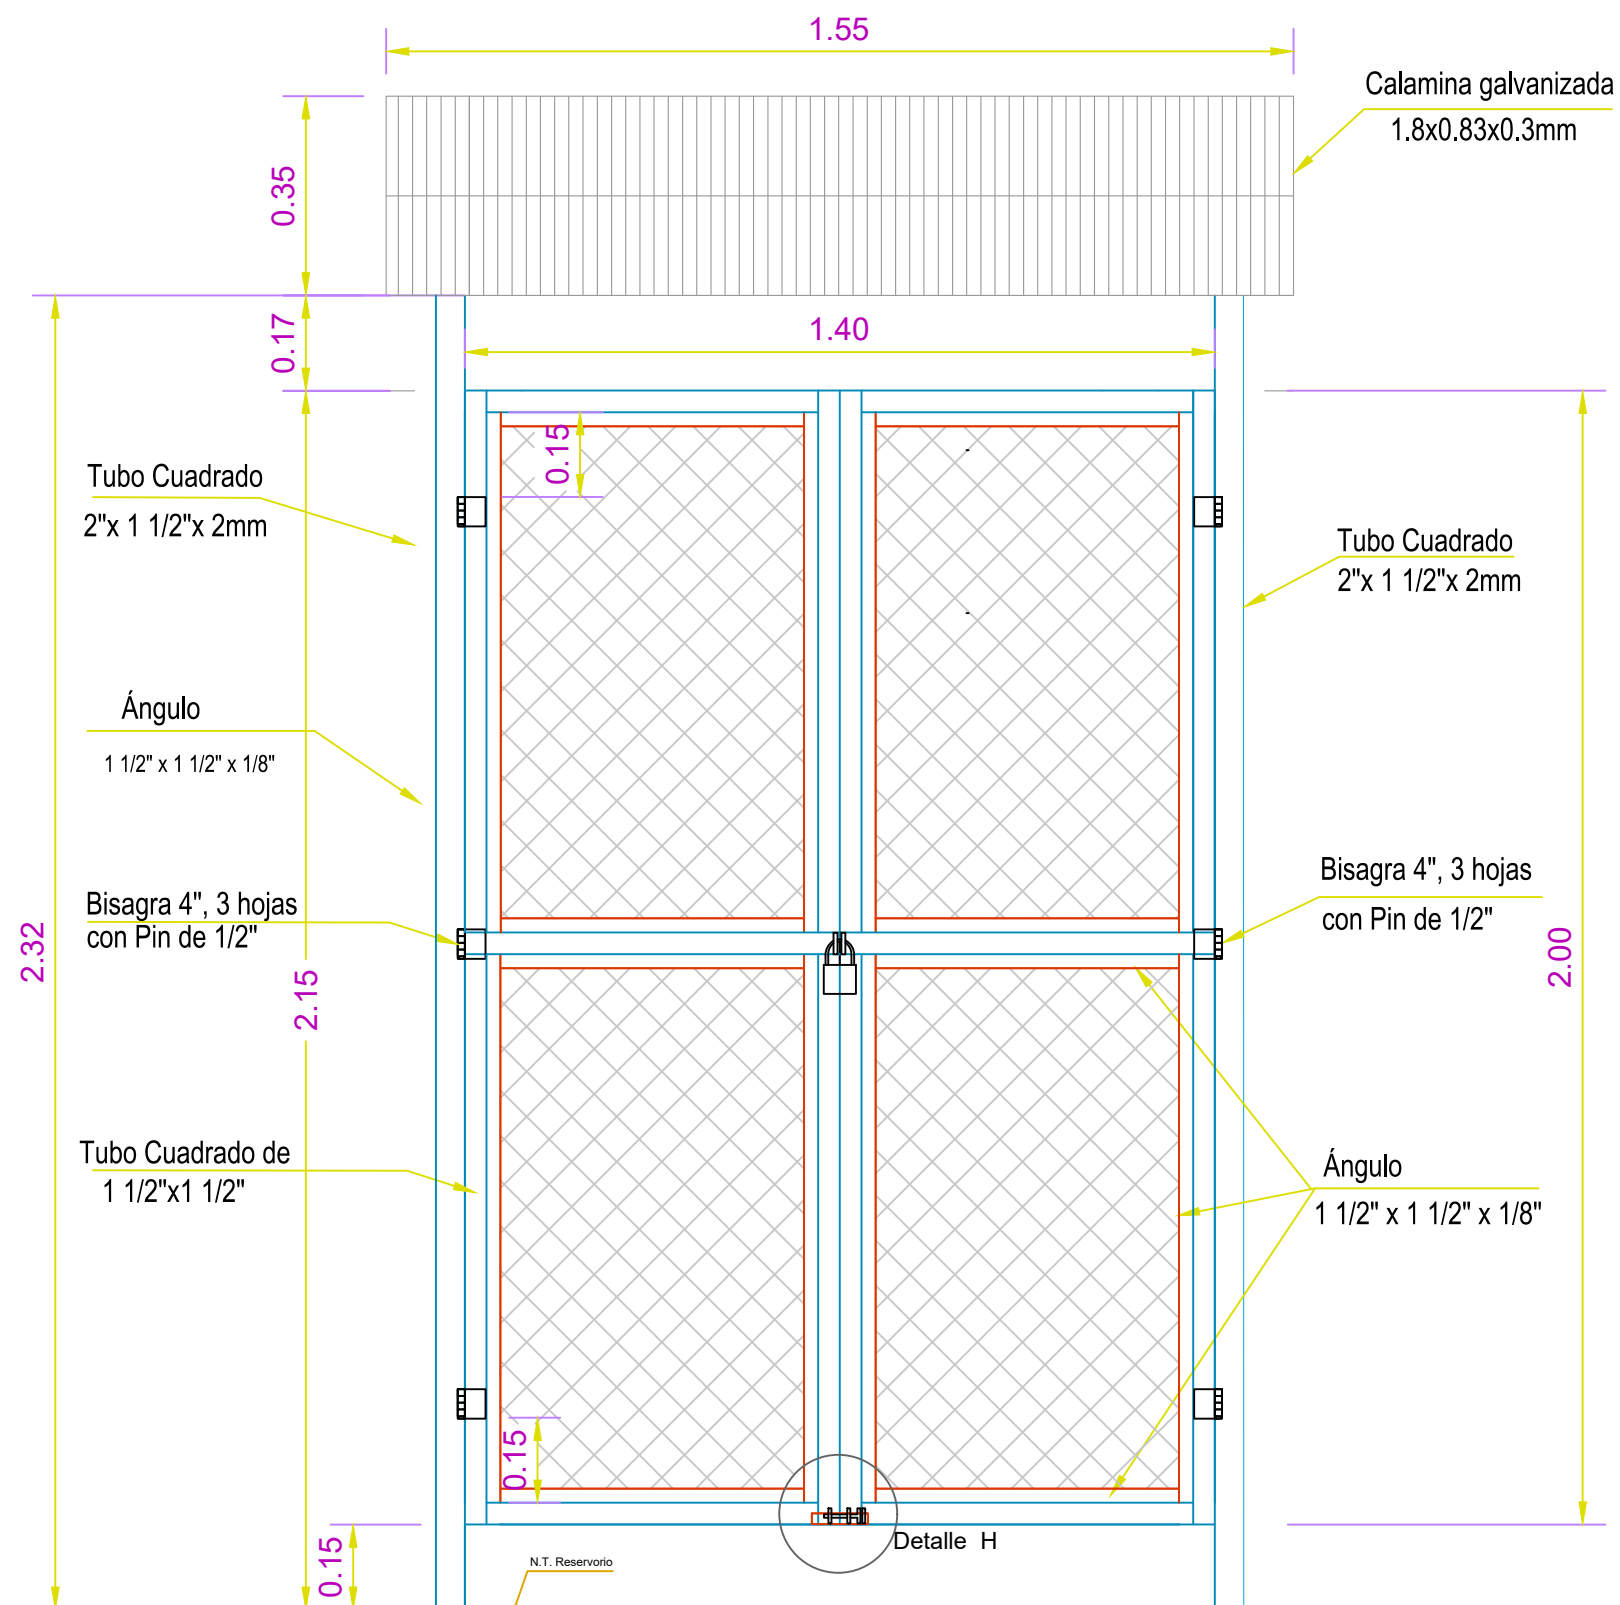
Detalle H Cerrojo al interior de la puerta de acceso

Orejas de fierro lizo de 8mm soldada a la puerta

Ángulo de acero negro con soldadura parte frontal de la puerta

Cerrojo con fierro lizo de 3/4"
