"SERVICIO DE  
MANTENIMIENTO DE  
LA  
INFRAESTRUCTURA  
DEL CENTRO DE  
SALUD PIMENTEL"

PLANOS :  
ESTRUCTURA  
METALICA

A-6

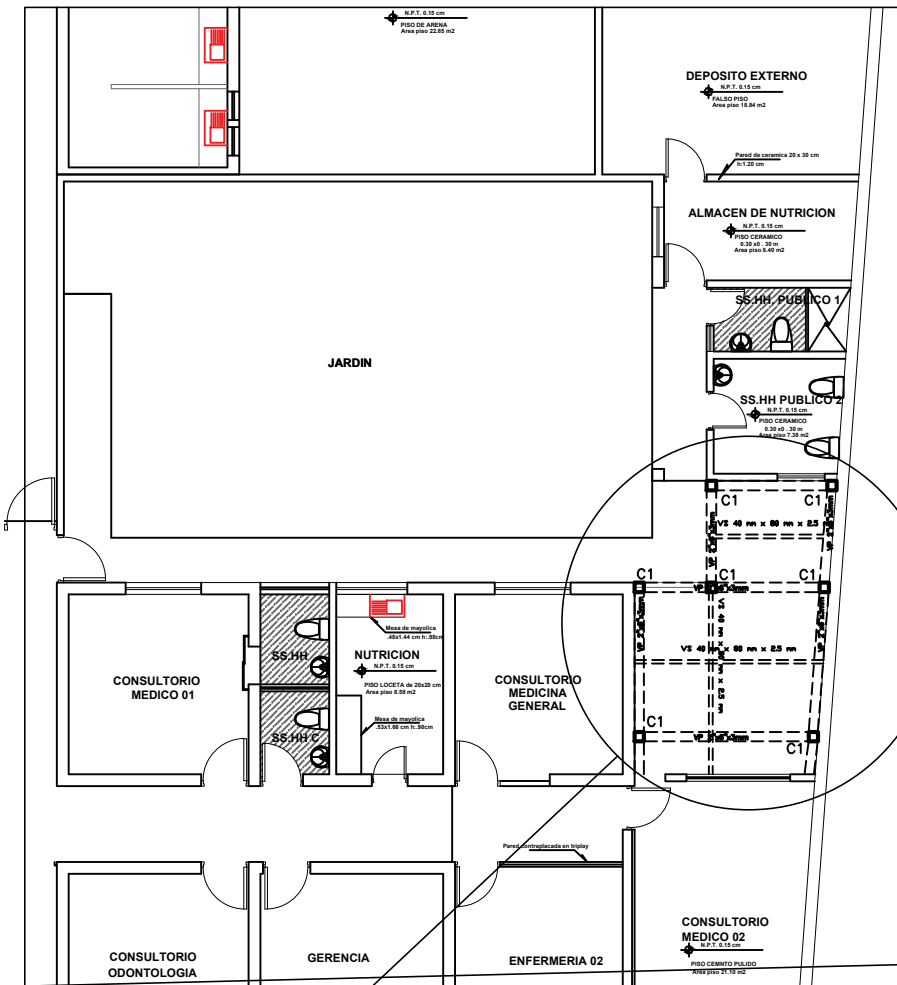
NOTA:  
SE LE DARA UN TRATAMIENTO DE PINTURA ANTICORROSIVA A LA ESTRUCTURA METALICA COLUMNAS Y VIGAS PROYECTADAS

SE PROCEDERA AL SUMINISTRO E INSTALACION DE COLUMNAS METALICA Y VIGAS METALICAS PARA COLOCACION FALSO CIELO RASO POSTERIOR, LAS COLUMNAS SERAN CUBIERTAS POSTERIORMENTE CON LISTONES DE DRYWALL Y PINTADAS.

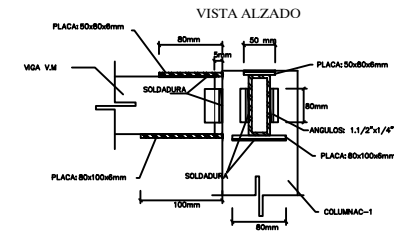
DETALLE DE ARRANQUE - CONEXION VIGA-COLUMNA ELEVACION  
S/E

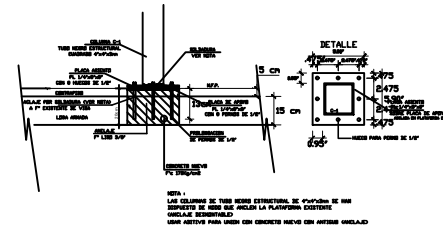
ANCLAJE DE COLUMNA DE F° C-1 EN PLATAFORMA EXISTENTE  
S/E

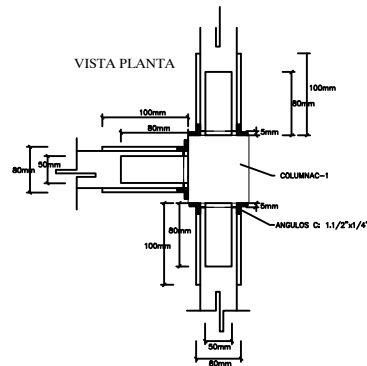
DETALLE DE ARRANQUE - CONEXION VIGA-COLUMNA PLANTA  
S/E
