PROYECTO: MANTENIMIENTO Y REUBICACION DE LOS SERVICIOS HIGIENICOS DEL HOSPITAL CONTINGENCIA ANTONIO LORENA - CUSCO.		
PROPIETARIO: HOSPITAL ANTONIO LORENA		
PLANO: PLANTA Y DETALLE DE SSHH		
FIRMAS:		
PROFESIONAL:		
DIRECCION:		
ESCALA: INDICADA	FECHA: SET 2024	DIBUJO:
LAMINA: A-01

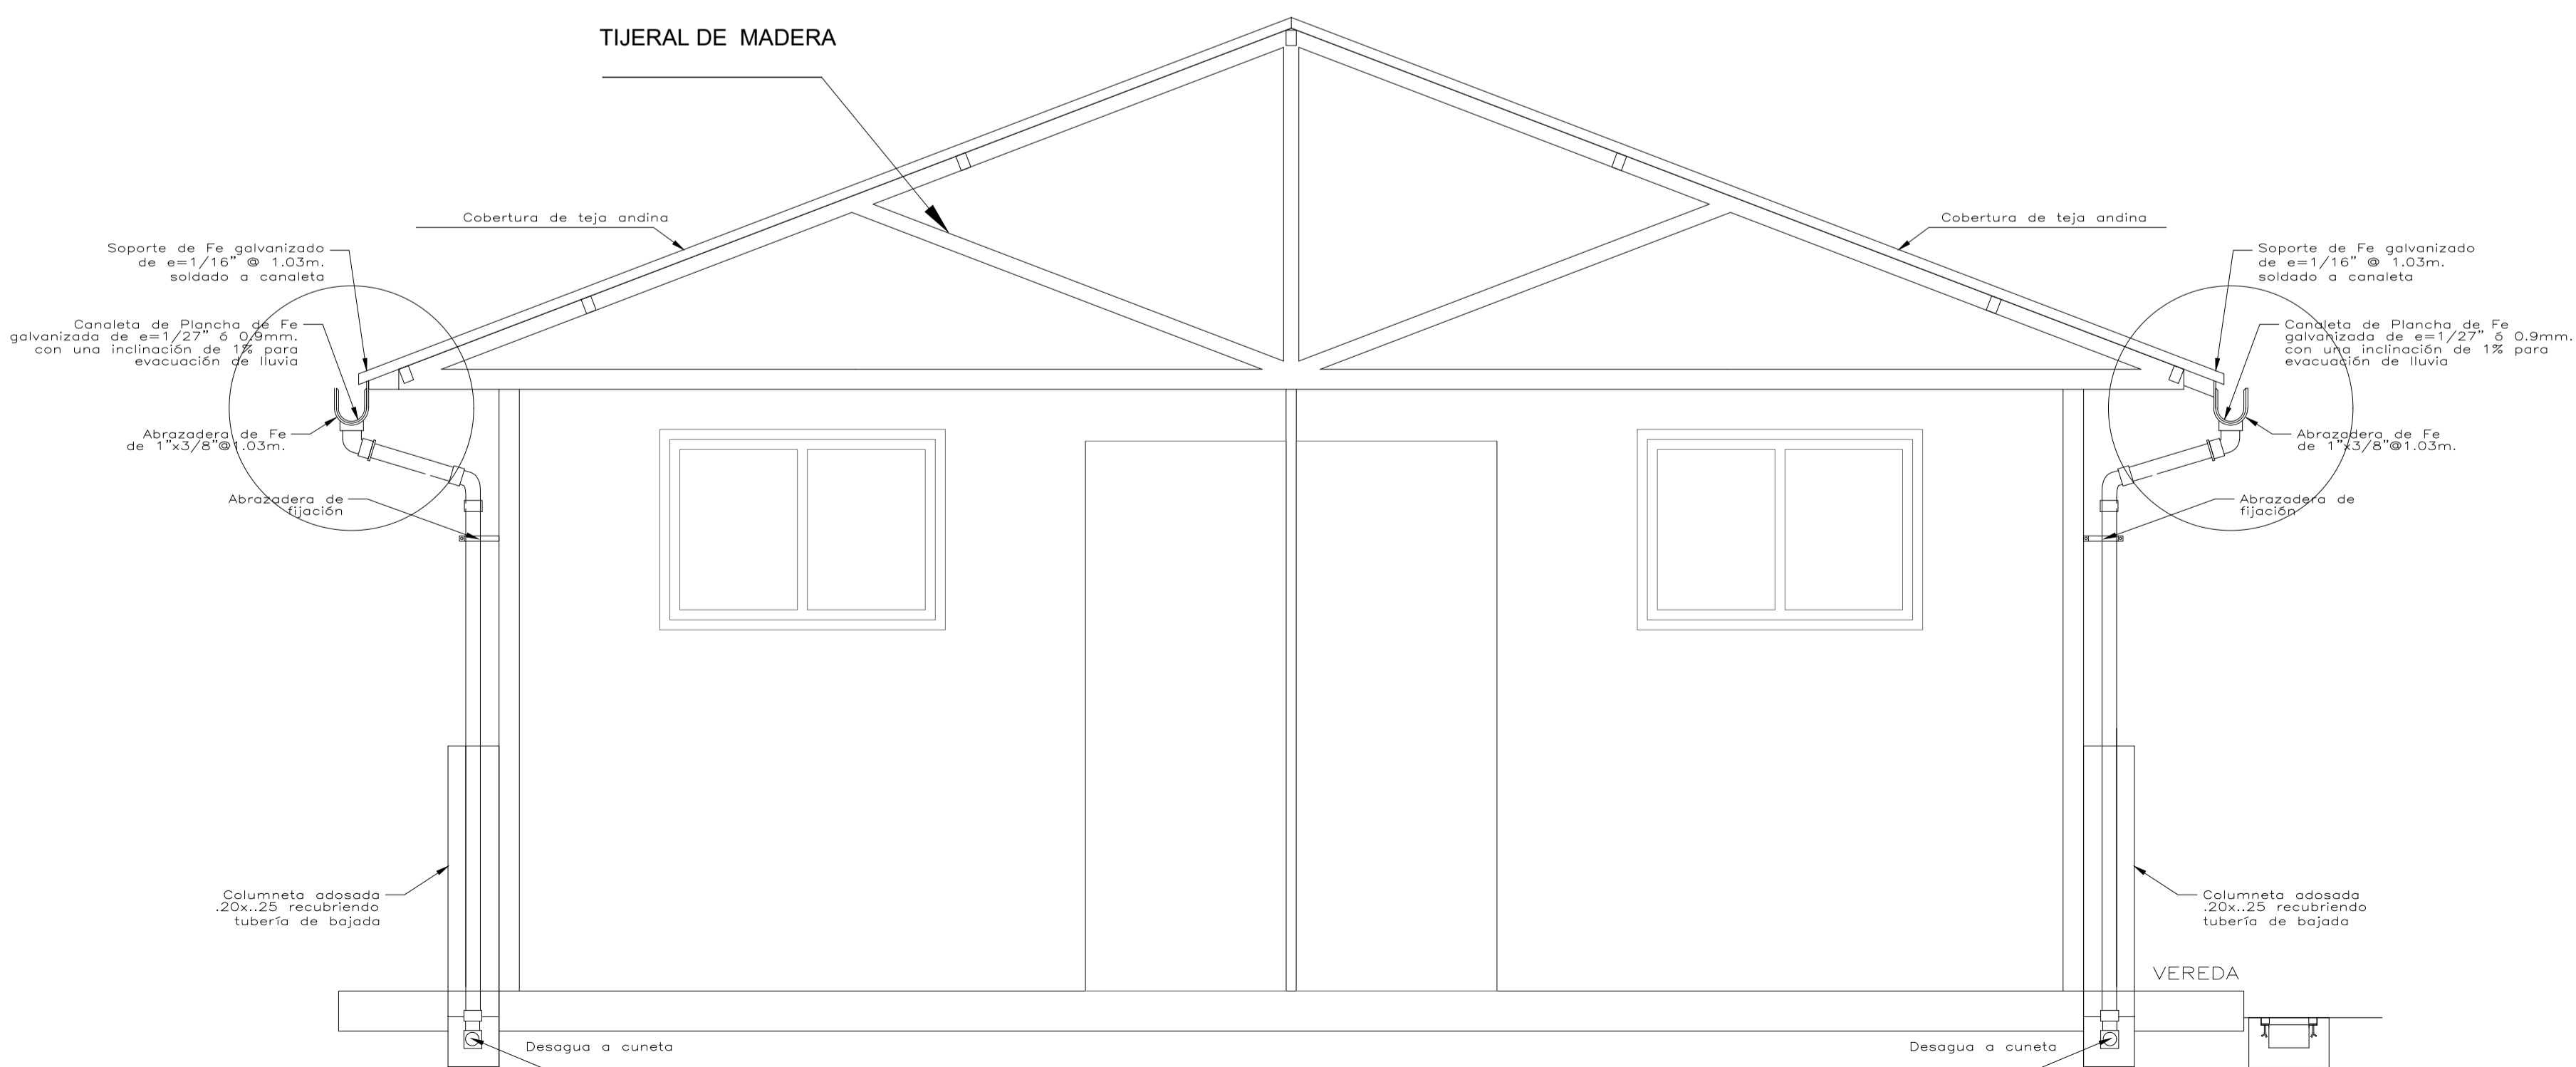
CORTE Y DETALLE DE EVACUACION DE LAS AGUAS PLUVIALES
HOSPITAL DE CONTINGENCIA ANTONIO LORENA

DETALLE TIPICO DE BAJADA
AGUA DE LLUVIAS
ESCALA 1/20
