04.02.13 SS.HH. PRIV. DAMAS - (3P-PV.DM)

Proyecto:	Renovación Interior Palacio Nacional
Especialidad:	Arquitectura - Levantamiento

Renovación Integral de los Servicios Higiénicos en la sede del Palacio Nacional de Justicia	Ubicación: Av. Paseo de la República s/n Cercado de Lima - Lima
---	--

C.A.P. 17265	Lámina:
	A-2

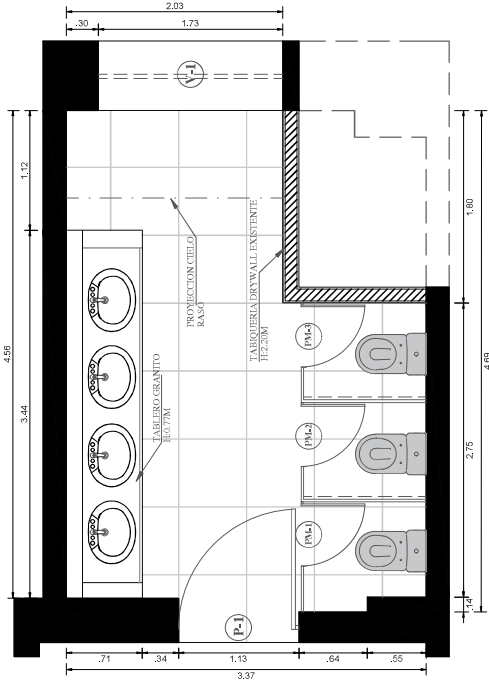
PLANTA INTERVENCIÓN
SSH. PUB. DAMAS 3ER PISO
ESC. 1:50

- 01 - DESMONTAJE DE TODOS LOS APARATOS
SANITARIOS (INODOROS)**
- 02 - DESMONTAJE DE ACCESORIOS**
- 03 - DESMONTAJE DE LAS VALVULAS EXISTENTES,
INCLUIDO EL CIERRE TEMPORAL**
- 04 - DESMONTAJE DE DIVISIONES DE MELAMINE
EN CUBICULOS**
- 05- DESMONTAJE DE PUERTAS DE MELAMINE BAJO
TABLERO GRANITO 0.35x0.40M**
