PROYECTO: ACONDICIONAMIENTO Y CONFORT TERMICO EN LA I.E. N° 736	
PLANO DE: ARQUITECTURA: DETALLE DE VENTANAS		PABELLON VI - AULA 3	
UBICACION: C.P. - DISTRITO - PROVINCIA - DEPARTAMENTO		C.P. SAN JOSE - SAN JOSE - AZANGARO - PUNO	
CONSULTOR:		SISTEMA: ACONDICIONAMIENTO	
UNIDAD GERENCIAL DE MANTENIMIENTO		ARQ. JAIME RUBEN TORRES MILLA	
REVISOR: PREVAED - UGM		CAP. N° 1640,3	
DIBUJO: JRTM		INDICADA	
FECHA: AÑO 2020		CODIGO: PREVAED 001

D-02

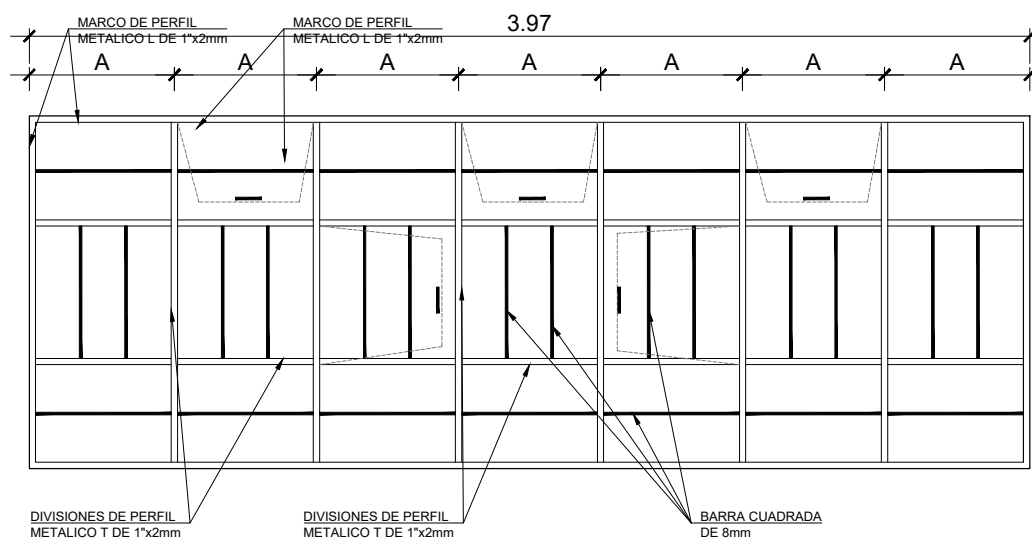
V1 (VENTANA EXISTENTE A ACONDICIONAR)
CANTIDAD: 1
ESCALA: 1/25

NOTA:
- LAS VENTANAS METALICAS EXISTENTES SERAN ACONDICIONADAS. ACTUALMENTE SON PIVOTANTES Y SERAN ACONDICIONADAS A CORREDIZAS. LOS VIDRIOS EXISTENTES SERAN REEMPLAZADOS POR CRISTAL LAMINADO DE 6mm DE ESPESOR
- A 5cm DE ESTAS VENTANAS METALICAS ACONDICIONADAS SE INSTALARAN OTRAS VENTANAS CON PERFILES DE ALUMINIO Y CRISTAL LAMINADO DE 6 mm DE ESPESOR
- LAS VENTANAS METALICAS ACONDICIONADAS SERAN PINTADAS CON BASE DE ANTICORROSIVO Y DOS MANOS DE PINTURA ESMALTE.
- EL CONTRATISTA VERIFICARA EN CAMPO LAS MEDIDAS, DIMENSIONES Y CARACTERISTICAS DE LAS VENTANAS EXISTENTES.
