PERU	Ministerio de Educación	Vicepresidencia de Gestión Institucional	CONDICIONAMIENTO Y CONFORT TERMICO EN LA I.E. N° 736

PRONIED PROGRAMA NACIONAL DE INFRAESTRUCTURA EDUCATIVA			PLANO DE: ARQUITECTURA: DETALLE DE PUERTAS Y PISO PABELLON II Y AULA 2+AULA, PABELLON IV AULA 3		
				UBICACION: C.P. SAN JOSE - DISTRITO - PROVINCIA - DEPARTAMENTO C.P. SAN JOSE - SAN JOSE - AZANGARO - PUNO		
				SISTEMA: CONDICIONAMIENTO		
UNIDAD GERENCIAL DE MANTENIMIENTO			CONSULTOR:	ARQ. JAIME RUBEN TORRES MILLA CAP. N° 16403		LAMINA:
REVISOR:			DIBUJO:	ESCALA:	INDICADA	D-03
PREVAED - UGM			JRTM	FECHA:	AÑO 2020	
					CODIGO:	
					PREVAED 001

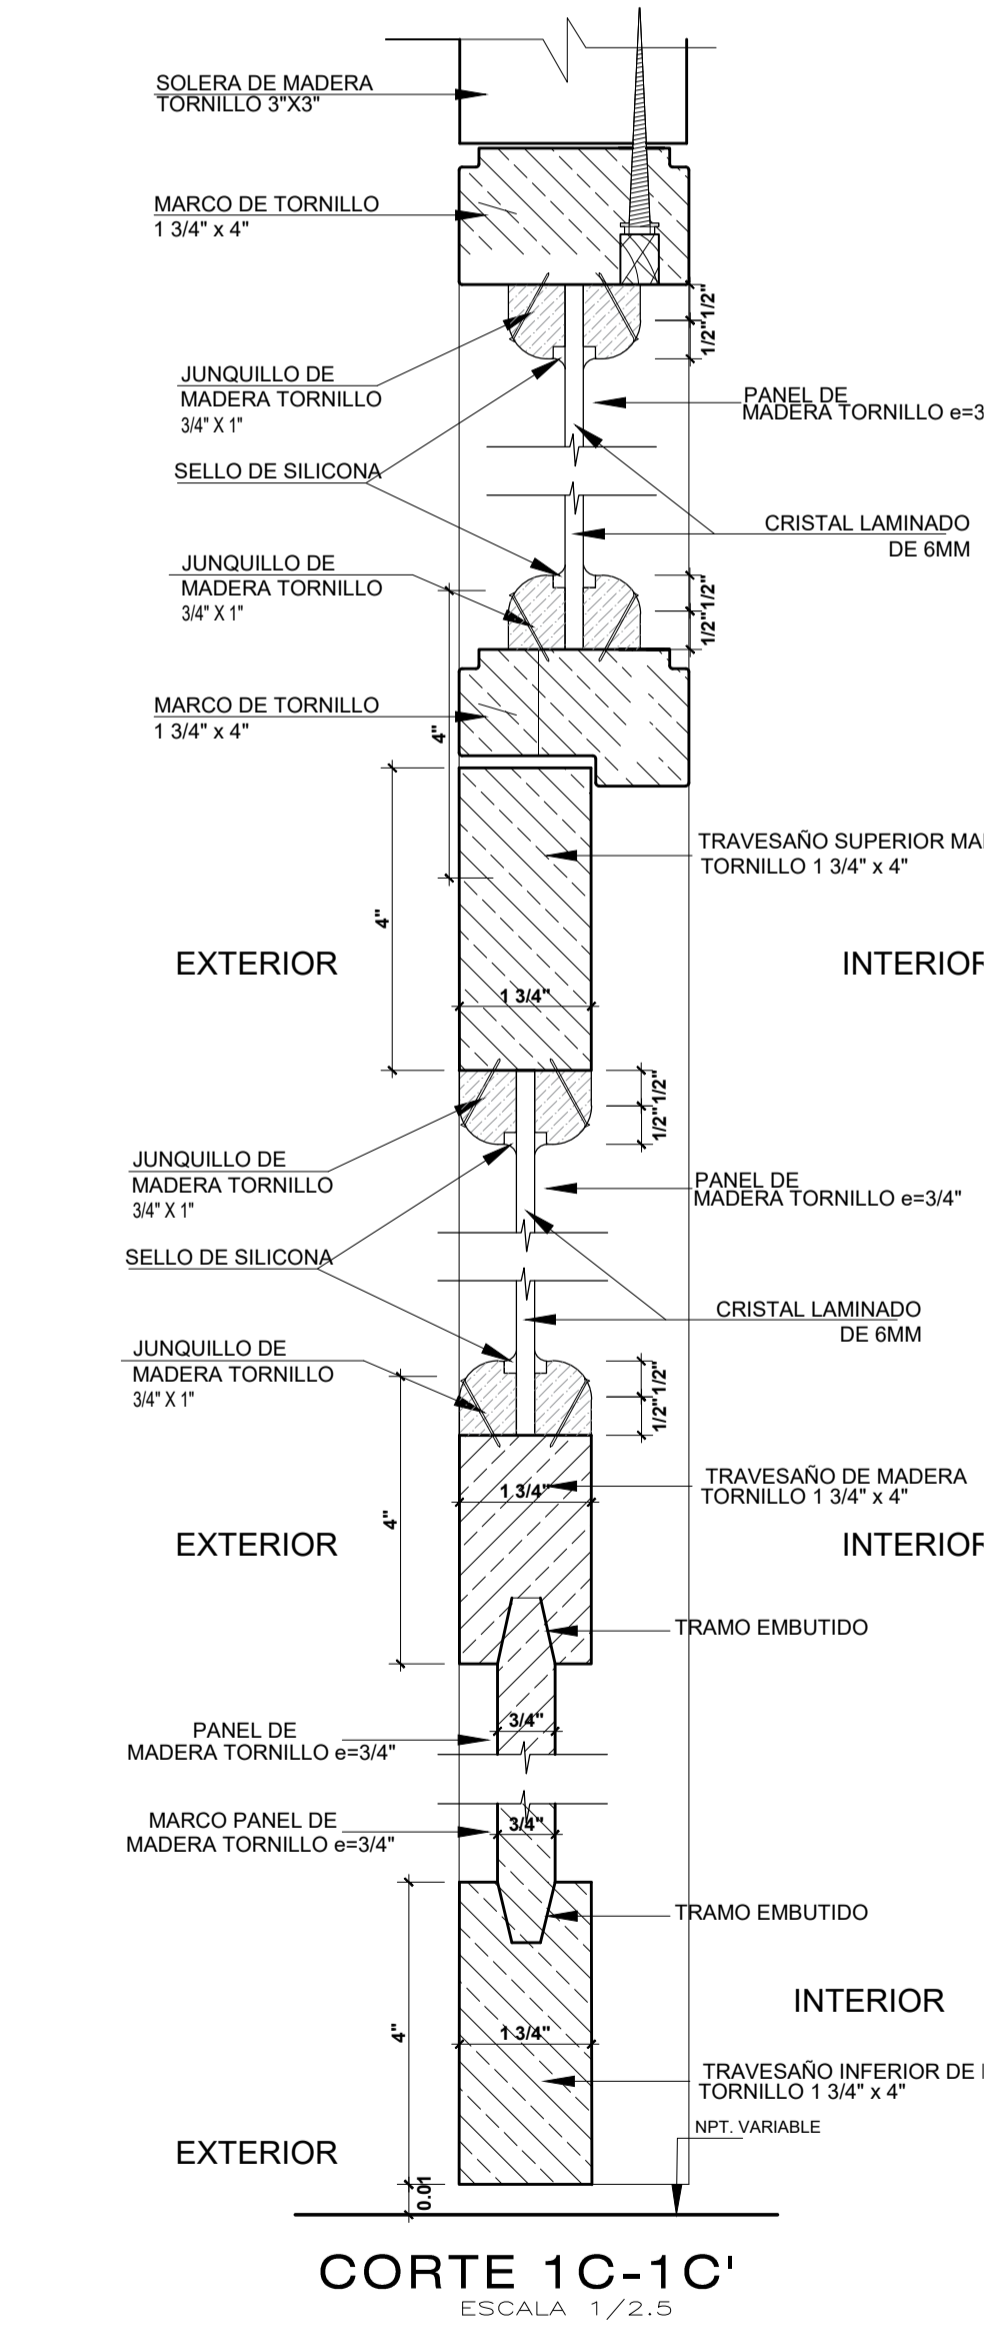
CORTE 1A
ESCALA 1/2.5

CORTE 1A'
ESCALA 1/2.5

CORTE 1B
ESCALA 1/2.5

CORTE 1B'
ESCALA 1/2.5

CORTE 1C-1C'
ESCALA 1/2.5

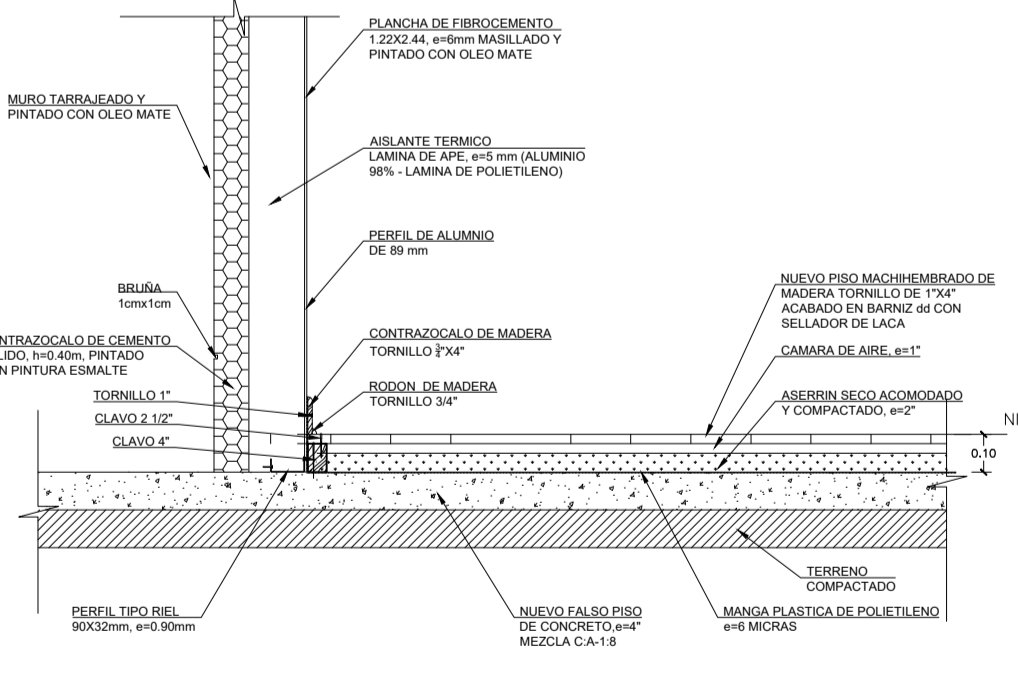
DETALLE 3: ENCUENTRO DE PISO CON MURO-VENTANA
ESCALA: 1/20

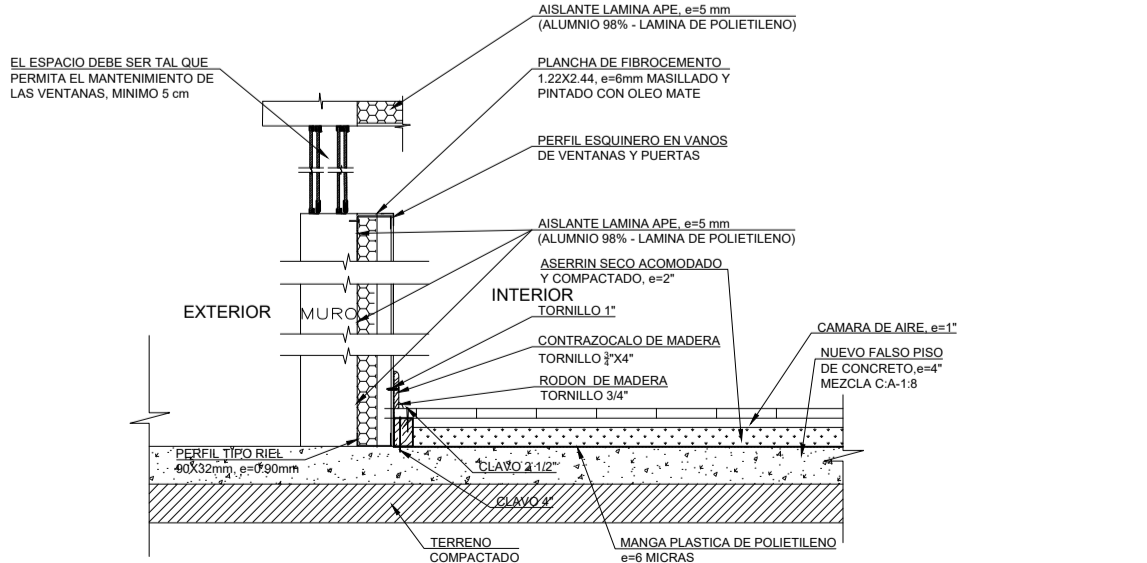
DETALLE 2: ENCUENTRO DE PISO CON MURO DE AISLAMIENTO TERMICO EN EL INTERIOR
ESCALA: 1/20
