ACONDICIONAMIENTO EN LA INSTITUCION EDUCATIVA N° 1030 REPUBLICA DE BOLIVIA - DISTRITO DE LA VICTORIA - LIMA - LIMA - COD. LOCAL 308764

PLANO:
ARQUITECTURA - INTERVENCIONES PLANTA, CORTE B

LÁMINA:
MA - 01

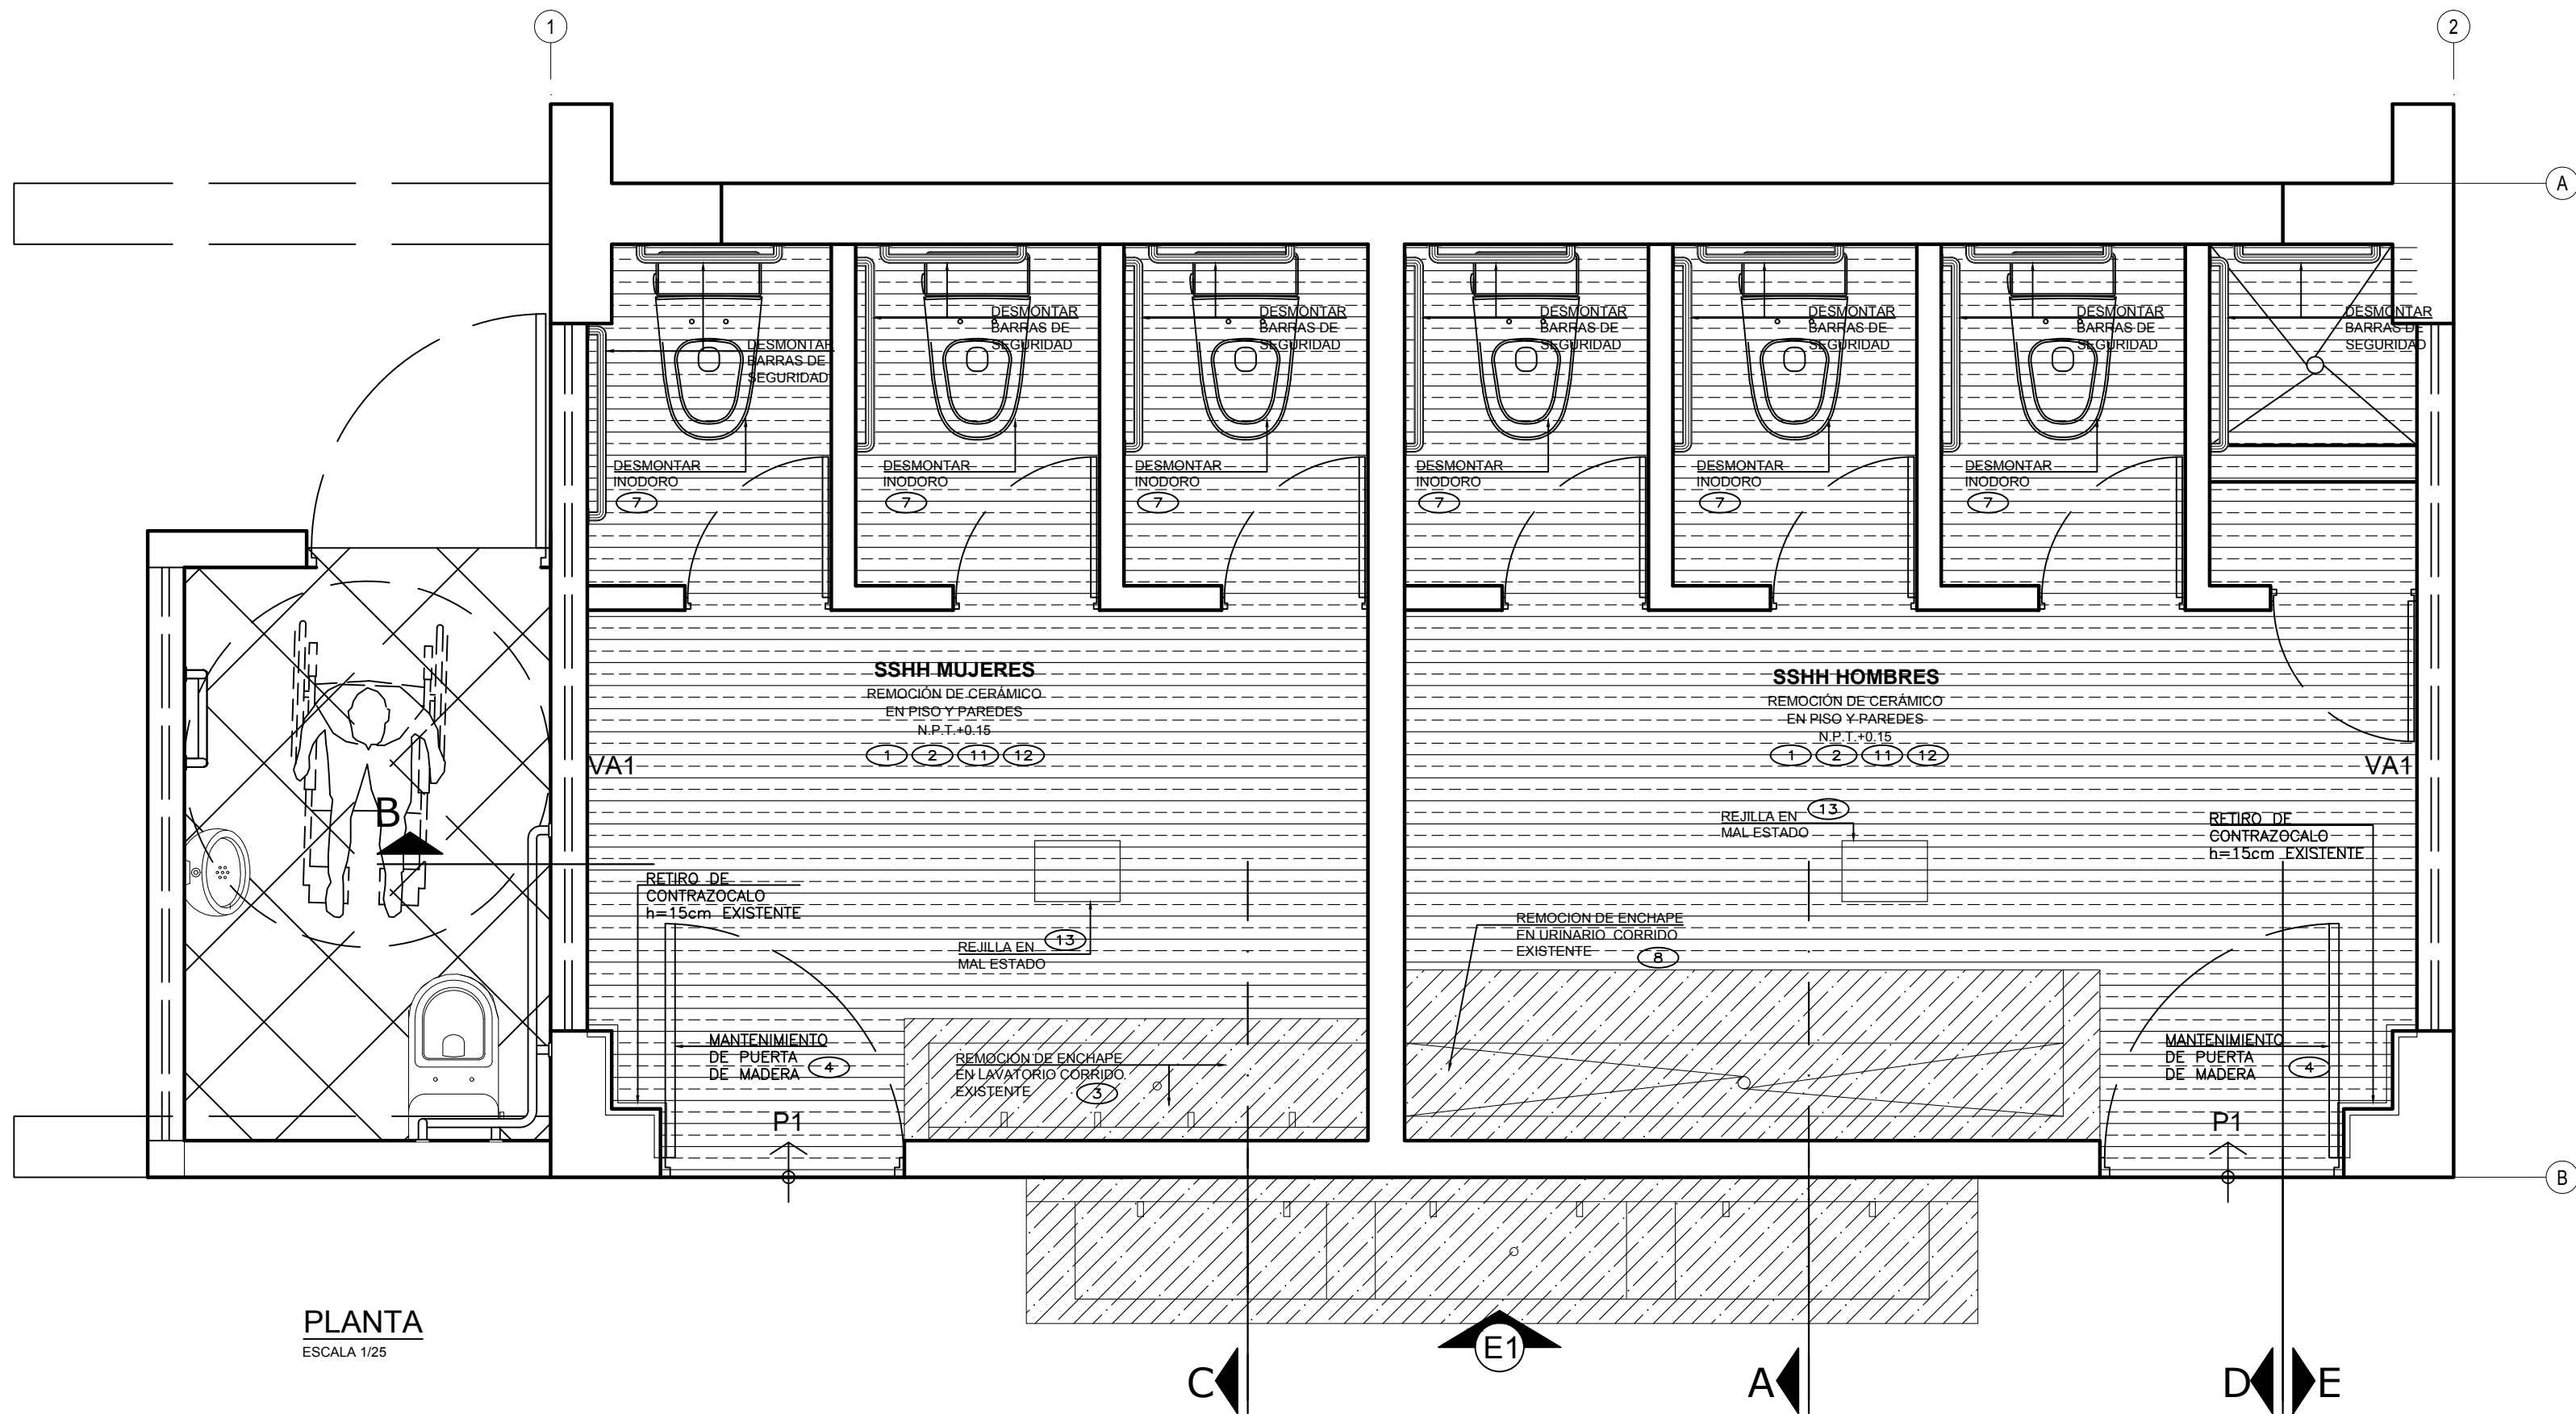
PLANTA
ESCALA 1/25

DESMONTAJE Y REMOCIÓN	
COD.	DESCRIPCION
①	REMOCIÓN DE CERÁMICO EXISTENTE EN PISO
②	REMOCIÓN DE ENCHAPE CERÁMICO EXISTENTE EN MURO
③	REMOCIÓN DE ENCHAPE EN LAVATORIO CORRIDO EXISTENTE
④	MANTENIMIENTO DE PUERTA DE MADERA
⑤	MANTENIMIENTO DE PUERTA DE INGRESO AL CUBÍCULO (MADERA)
⑥	MANTENIMIENTO DE VENTANA METÁLICA SIN VIDRIO
⑦	DESMONTAJE DE INODORO
⑧	REMOCIÓN DE ENCHAPE EN URINARIO CORRIDO
⑨	DESMONTAJE DE GRIFERÍAS
⑩	DESMONTAJE DE DUCHA
⑪	RASQUETO Y LIJADO DE PINTURA EN MURO
⑫	RASQUETO Y LIJADO DE PINTURA EN CIELO RASO
⑬	RETIRO DE REJILLAS Y SUMIDEROS
⑭	RETIRO DE TUBERÍA DE AGUA EN INODOROS

- *Cambio de todas luminarias en los ambientes
- *Retiro de pintura en muros y cielo raso en todos los ambientes interiores y exteriores de los módulos de SS.HH.
- *Retiro de todo el enchape interior en piso y zócalo
- *Demolición de lavaderos y urinarios corridos
- *Demolición de pisos interiores
- *Desmontaje de todos los aparatos sanitarios (inodoros)
- *Mantenimiento de todas las puertas y ventanas
- *Mantenimiento de todas las puertas de los cubículos
- *Desmontaje de todas las griferías
