PROYECTO: REPARACION DE ESTRUCTURA DE
SERVICIO BASICO Y CASITA;
REMODELACION DE ESPACIO
EXTERIOR Y CERCO V/O PORTADA;
ADORNOS DE OTROS ACTIVOS EN
EL/LA INFRAESTRUCTURA DEL
LOCAL I.S.T. SEÑOR DE LOCUMBA,
DISTRITO DE LOCUMBA, PROVINCIA
JORGE BASADRE, DEPARTAMENTO
DE TACNA
CUI: 2547476

PARCIE:
ESTRUCTURAS METALICAS
BLOQUE "C"
COBERTURA
MALLA METALICA
PATIO CENTRAL

INDICADA
EM-02

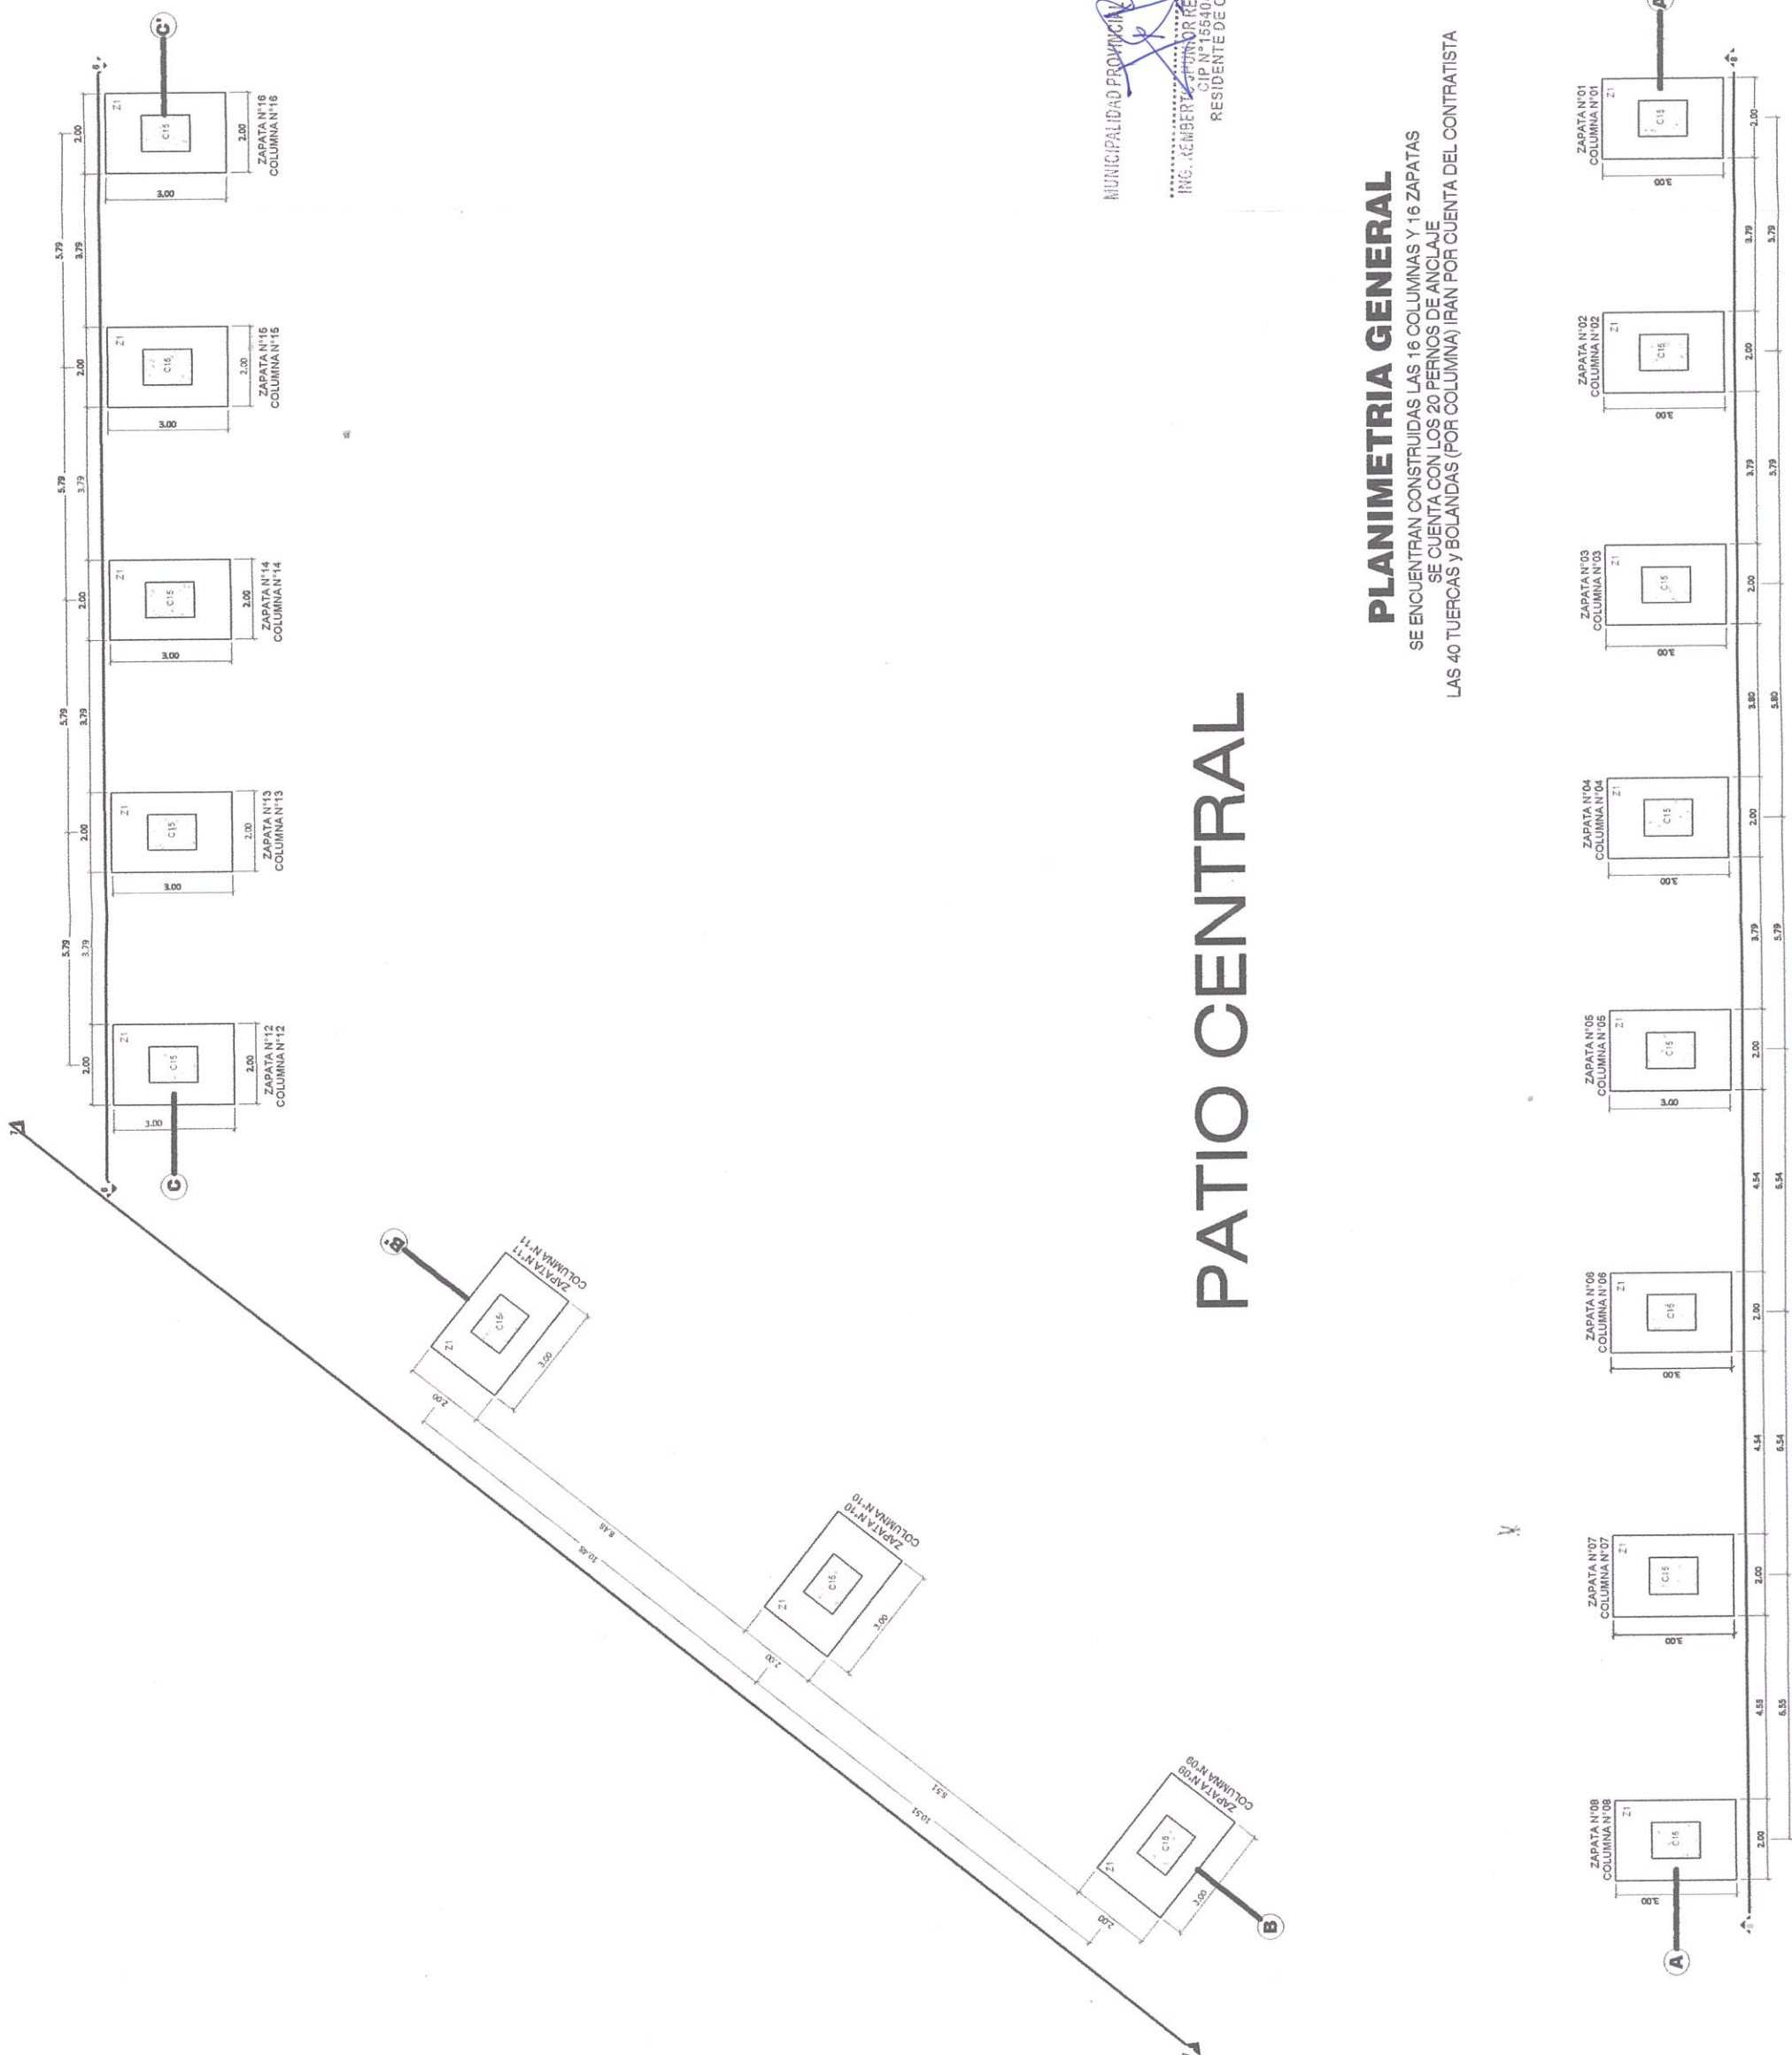
PLANIMETRIA GENERAL

SE ENCUENTRAN CONSTRUIDAS LAS 16 COLUMNAS Y 16 ZAPATAS
SE CUENTA CON LOS 20 PERNOS DE ANCLAJE
LAS 40 TUERCAS Y BOLANDAS (POR COLUMNA) IRAN POR CUENTA DEL CONTRATISTA

PATIO CENTRAL
