Informe de Evaluación de Riesgos de Propiedad

Central Hidroeléctrica de
Machupicchu

EGEMSA

22 de abril de 2024

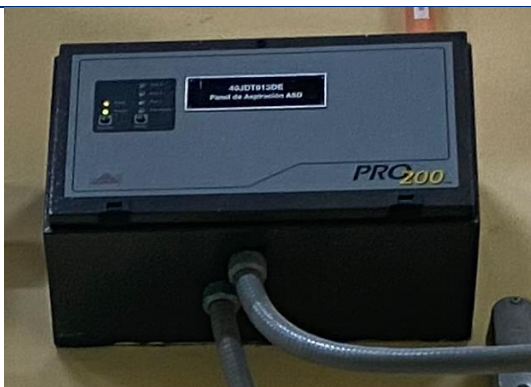
Observación

Se recomienda realizar el mantenimiento y verificación completa del sistema de aspiración por aire ubicada en la etapa 2, debido a que el panel de control indica señal de problema, además se aprecia módulos apagados y otros con señal de falla.

Tablero de detección de humos con falla

Descripción	Es importante que este sistema se encuentre operativo y en estado normal de funcionamiento para atender un evento de amago o incendio de manera temprana.
Estatus 2024	El sistema ha sido reemplazado y actualizado, se encuentra actualmente operativo, se da por cumplida la recomendación.
Esfuerzo de Implementación	Inversión Menor: Inversión con costo de capital que normalmente puede abordarse dentro del presupuesto operativo del área de operaciones o de riesgos.

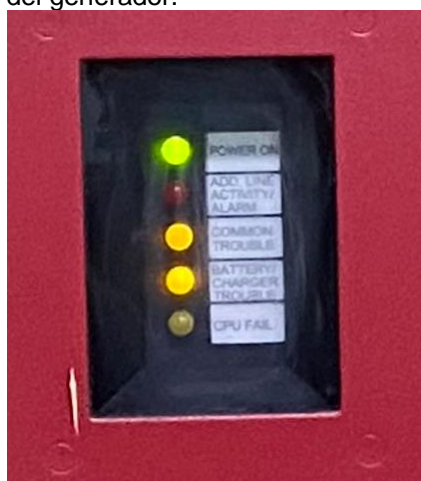
Observación

Se recomienda luego de realizar el mantenimiento mayor a la turbina Francis de la etapa 2, se realice una verificación y puesta en estado normal de funcionamiento todos los sensores de detección de humos y del sistema de extinción de incendio del generador.

Descripción	Es importante que este sistema se encuentre operativo y en estado normal de funcionamiento para atender un evento de amago o incendio de manera temprana.
Status octubre 2022	Luego del mantenimiento de la turbina francis, se ha realizado la revisión del sistema y se ha colocado el sistema en modo de funcionamiento normal.

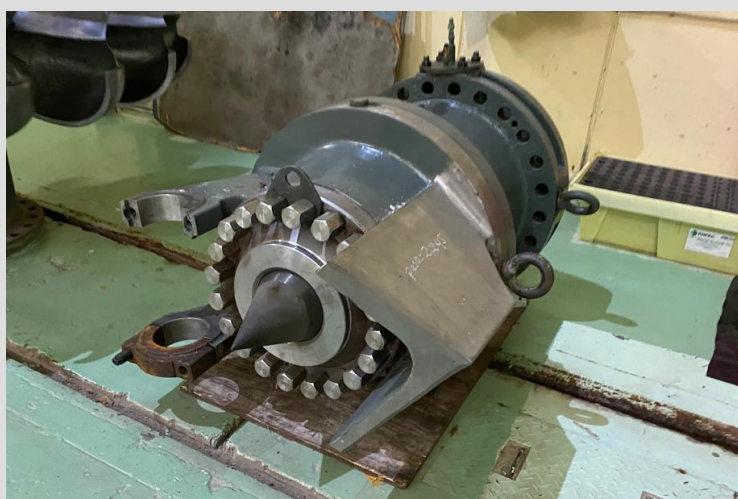
Inyector en Stand by Etapa 1

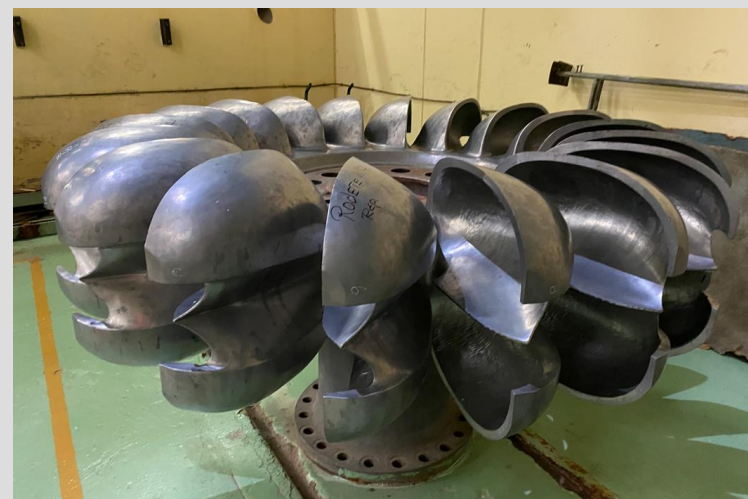
Rodete en Stand by Etapa 1

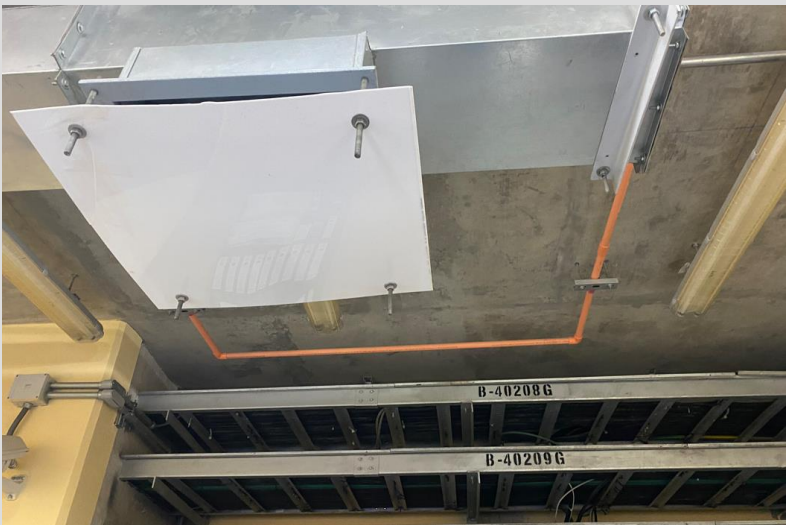
Sistema de aspiración por aire en centro de control

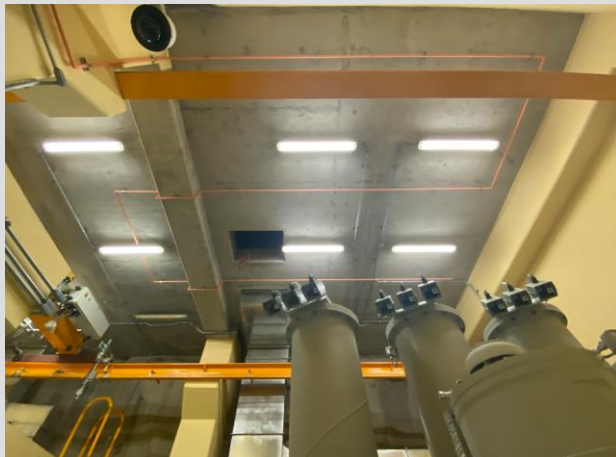
Sistema de aspiración por aire en sala GIS

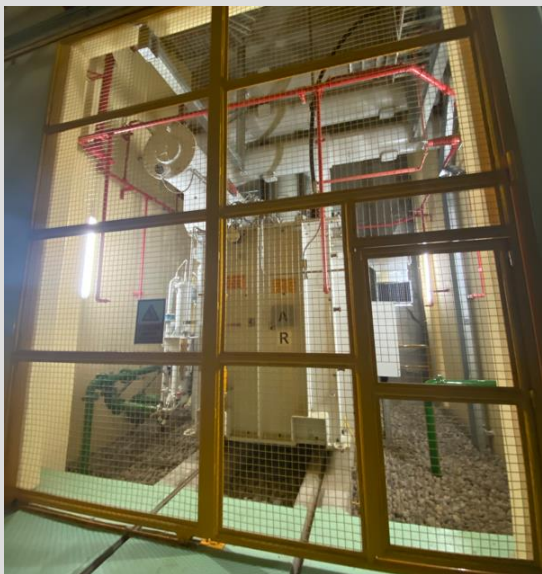
Transformador en caverna Etapa 2

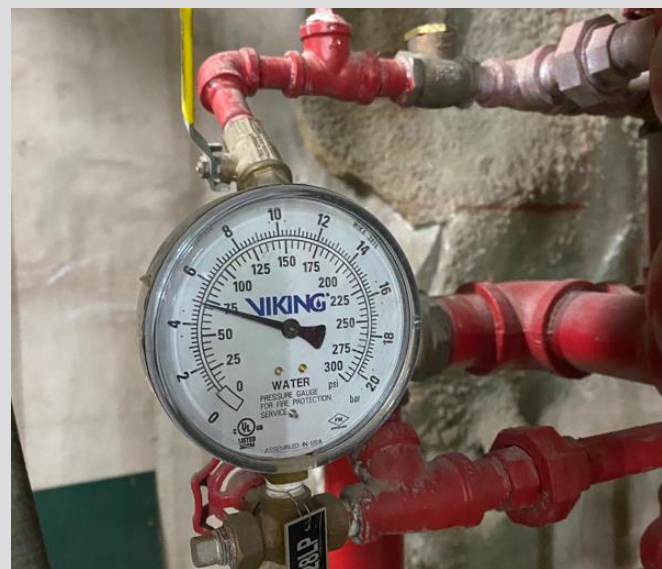
Sistema contra incendio presurizado a 75 psi

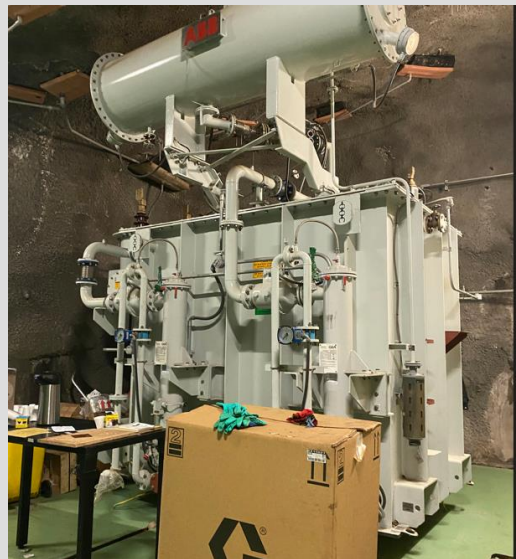
Transformador en Stand by en Etapa 2

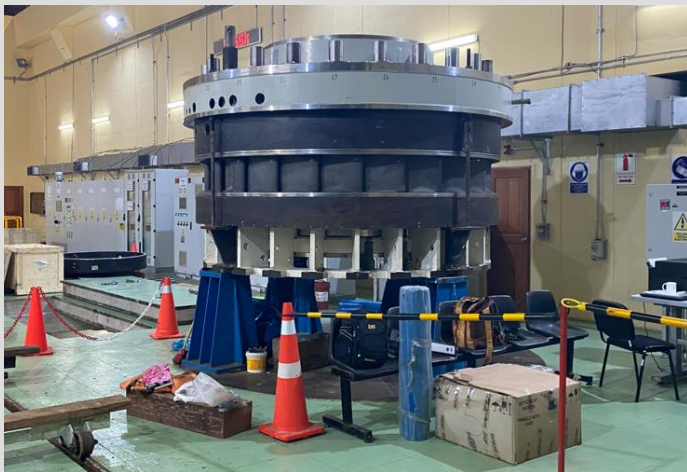
Estructura de turbina que reemplazará la actual

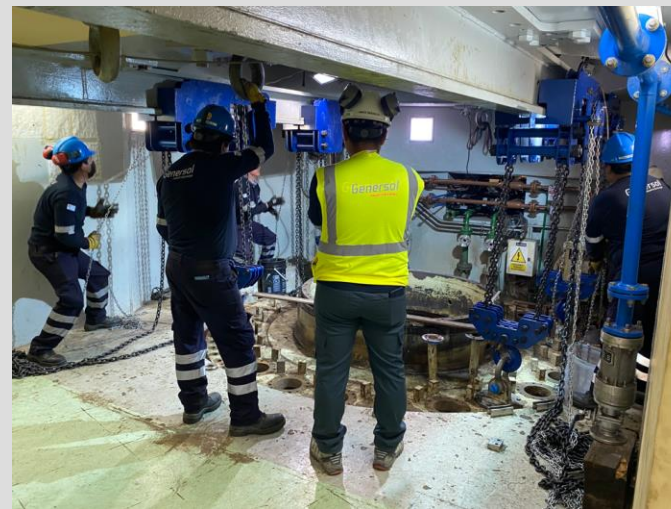
Trabajos de mantenimiento mayor Etapa 2
