Aon Control de Riesgos

Reporte de Suscripción

Cliente: Servicio de Agua Potable y Alcantarillado de Lima

Ubicación: PTAR SAN BARTOLO

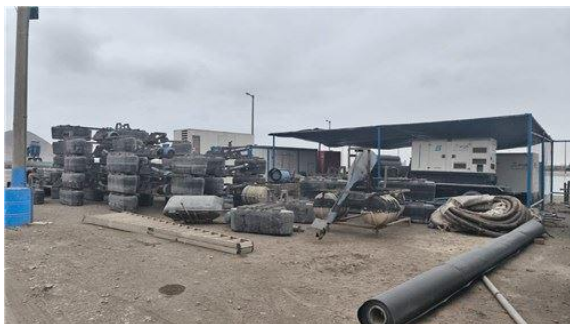
Almacén de equipos y materiales

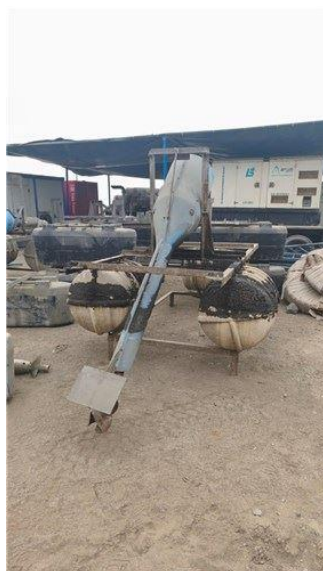
Aireador horizontal

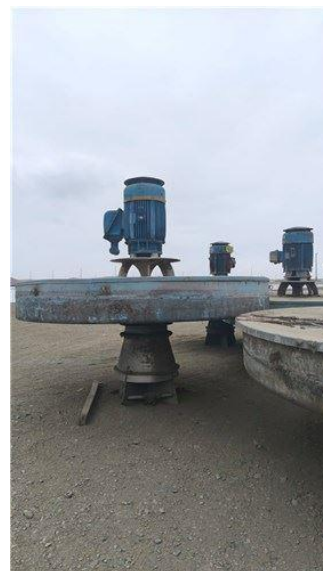
Aireador vertical

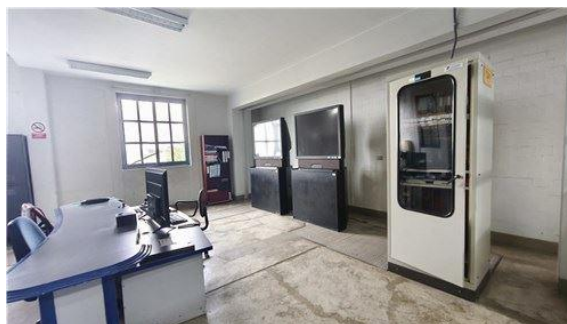
Edificio administrativo - Centro SCADA

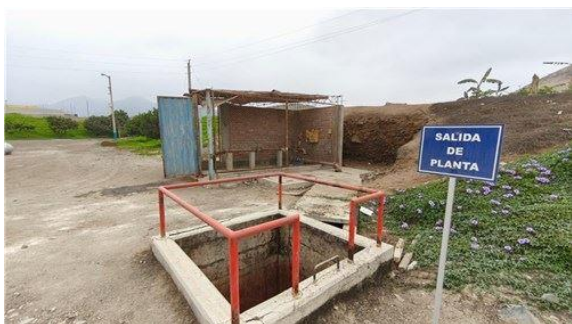
Zona Norte Salida de aguas tratadas

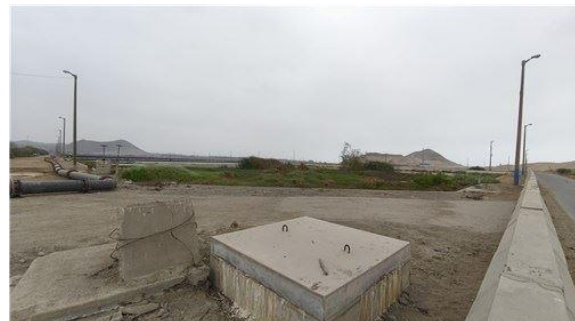
Zona Sur - Tapas en buzones

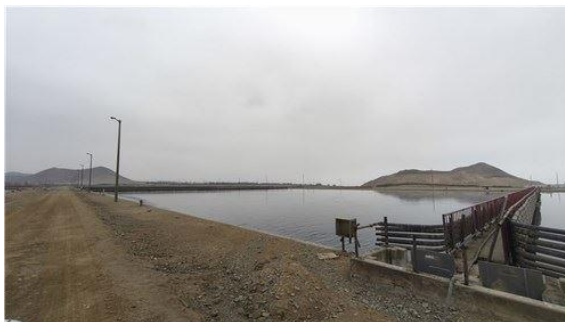
Zona Sur - Batería 4

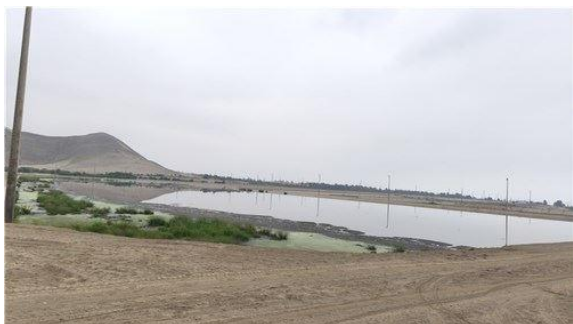
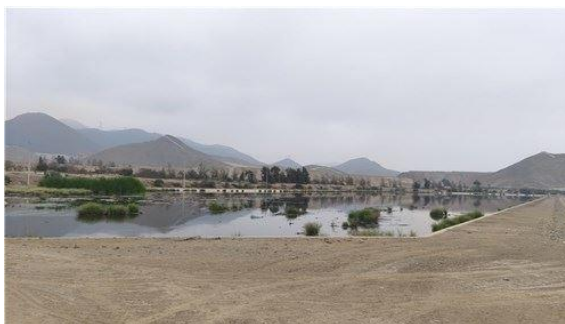
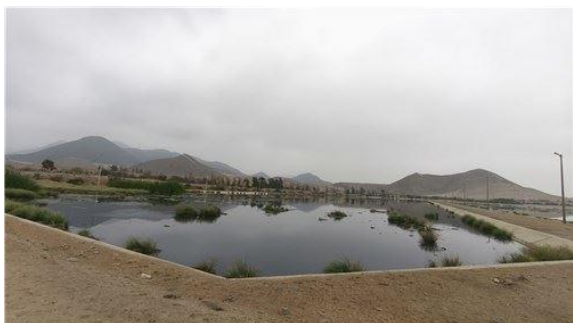
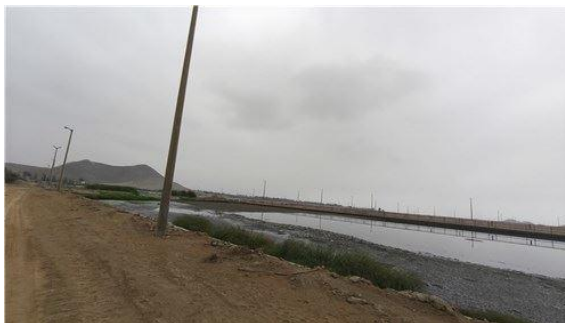
Zona Sur - Batería 3

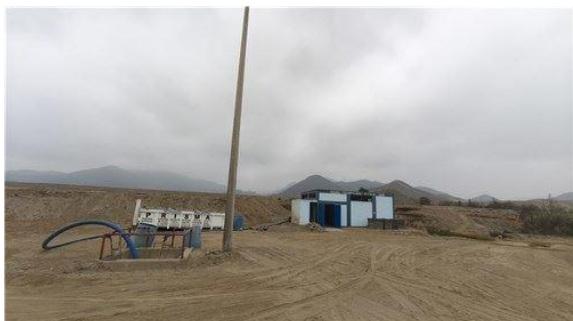
Zona Sur - Subestación

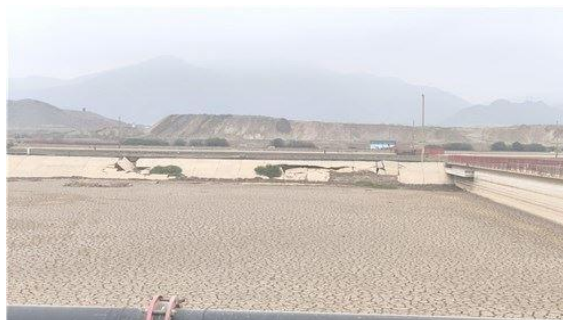
Zona Sur - Batería 5

La batería 5 de la zona sur se encuentra fuera de servicio por una falla en uno de los taludes. Esta batería actualmente brinda protección en caso de rebose en las baterías 3 o 4.

Descripción	Se tiene antecedentes de falla en la batería 5 de la zona sur y se han identificado filtraciones en la Laguna Aireada de Mezcla Completa 3-1 (LAMC 3-1). Esto nos permite plantear el escenario de la falla de una laguna que pueda verter su contenido hacia las instalaciones propias; se descartan instalaciones de terceros debido a que SEDAPAL ha construido diques de tierra para evitar un posible flujo hacia terrenos colindantes.	
Fuga de Cloro	Clasificación	Mejora Recomendada
Descripción	Los ambientes donde se manejan los cilindros de cloro están alejados del edificio administrativo y de las colindancias. El personal es entrenado anualmente por Quimpac para atender una posible fuga y cuentan con los equipos de protección personal requeridos. La mejora recomendada es contar con un scrubber para neutralizar los gases en caso de fuga.	
Caída de personas a aguas servidas	Clasificación	Mejora Recomendada
