## **MEMORIA DESCRIPTIVA**

### **SEDE BANCO DE RESERVA DEL PERÚ**

### **MANTENIMIENTO DE CARPINTERÍA DE MADERA Y FACHADAS EXTERIORES**

#### **I ETAPA**

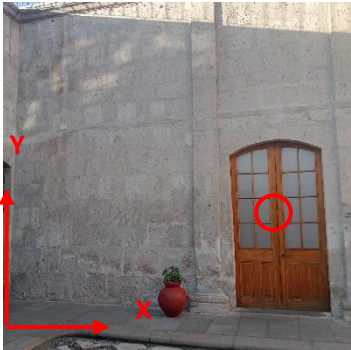
**FICHA DE CALAS DE EXPLORACIÓN EN LA CARPINTERIA DE MADERA DEL INMUEBLE DEL B.C.R.  
BCR-CI-04**

UBICACIÓN		IDENTIFICACIÓN	
<b>DEPARTAMENTO:</b> Arequipa		<b>CÓDIGO:</b> BCR-CI-04	
<b>PROVINCIA:</b> Arequipa		<b>FECHA DE LA CALA:</b> 16 de octubre del 2024	
<b>DISTRITO:</b> Cercado		<b>UBICACIÓN DE LA CALA:</b> Puerta del patio 4 Noroeste interior	
<b>DIRECCIÓN:</b> Calle La Merced N° 205		<b>COORDENADAS:</b> X= 4,95 m. Y= 1,52 m.	
<b>INMUEBLE:</b> Arquitectura doméstica		<b>TÍTULO O DENOMINACIÓN:</b> Cala vertical en carpintería- 1er nivel	
<b>POSEEDOR:</b> Banco Central de Reserva		<b>DIMENSIONES DE CALA:</b> ANCHO: 3 cm. ALTO: 4,5 cm.	
<b>FOTOGRAFÍA FRONTAL</b>

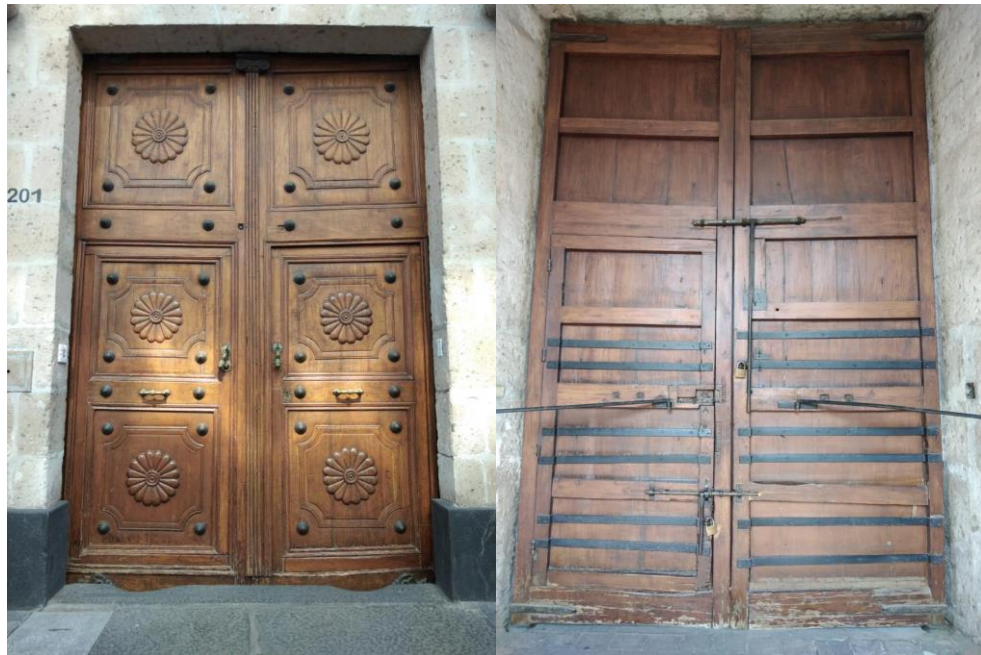
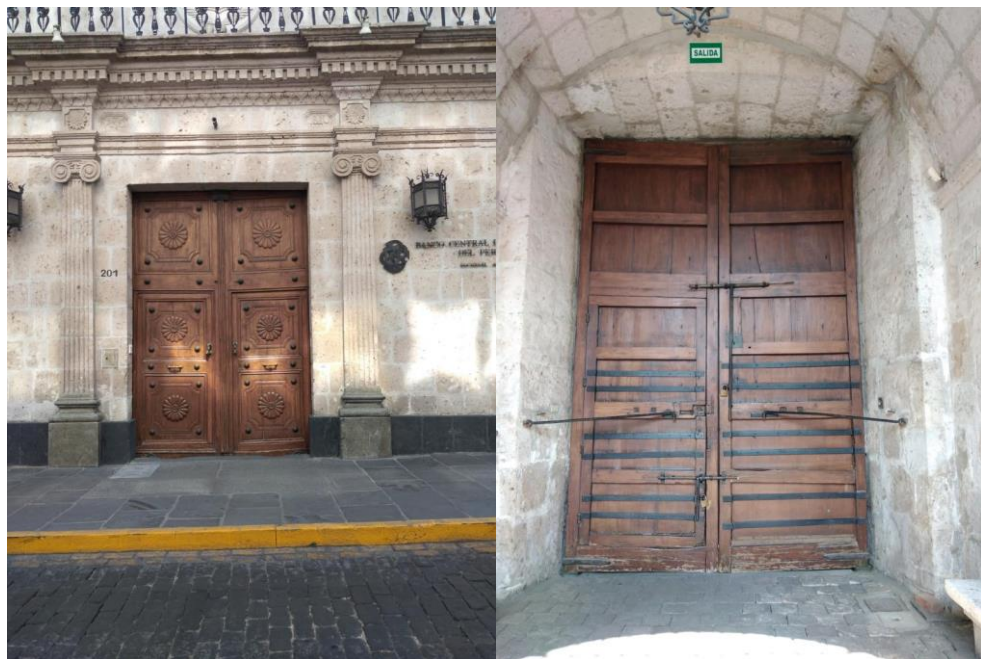
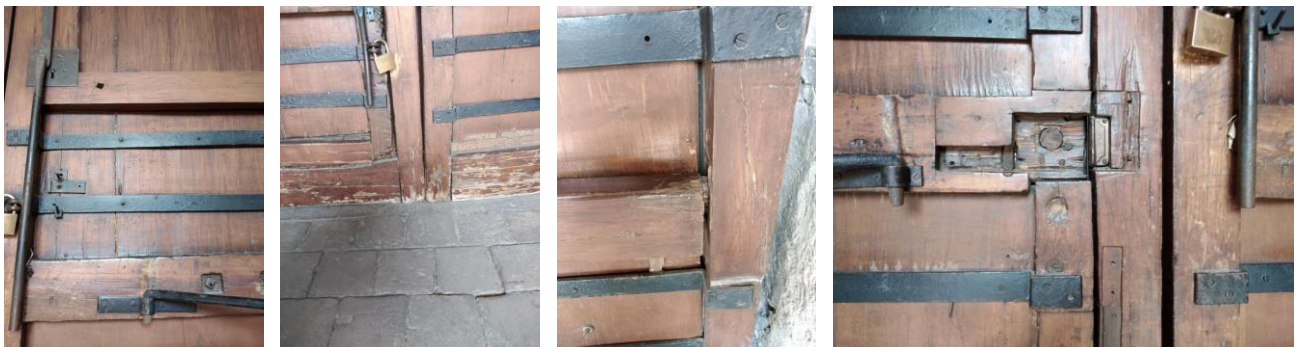
# PUERTA N°01

FICHA DE IDENTIFICACIÓN				FOTOGRAFIA REFERENCIAL				
TITULO/CODIGO		PUERTA N°01 / P01		 				
EPOCA/TIPO		Colonial / Roble blanco						
UBICACIÓN		Puerta principal de ingreso, Calle La Merced						
DESCRIPCIÓN		<p>Portón tipo tablero de dos hojas y tres cuerpos cada hoja, tallado con motivos de rosetones y accesorios de bronce y refuerzoa metálicos, una hoja contiene una puerta menor.</p>						
DIMENSIONES		CON MARCO	ALTO (m)	-	ANCHO(m)	-	ESPESOR	-
		SIN MARCO	ALTO (m)	4.20	ANCHO(m)	2.80	ESPESOR	0.14
AREA	11.76	LESIONES VISIBLES		FOTOGRAFIA REFERENCIAL				
ESTADO DE CONSERVACIÓN	B	<p>Calado por chapa inexistente, travesaño inferior incompletp, esquina inferior con perdida parcial, fisuras menores.</p>		 				
	R							
	M							
OBSERVACIONES	Sin marco, puerta inferior de 1.16 m de ancho con 2.35 m de alto y con un espesor de 0.085 m							
INTERVENCIÓN								
<p>Retiro de barniz y/o siena.  Lijado superficial para su emparejado.  Rellenar agujeros, fisuras o rajaduras con masilla de polvillo de madera  Aplicar injertos y emparejado de tono.  Aplicar barniz con protección UV</p>

Ubicación: Puerta principal de ingreso, Calle La Merced

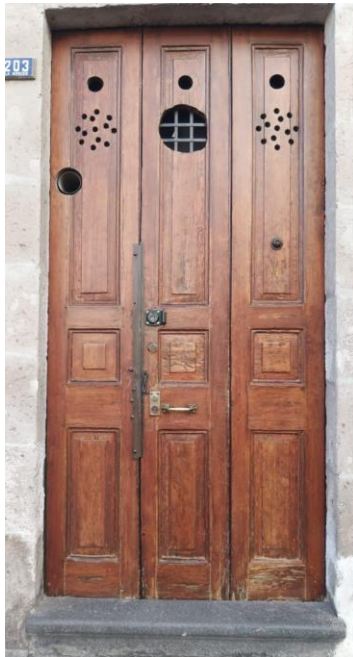
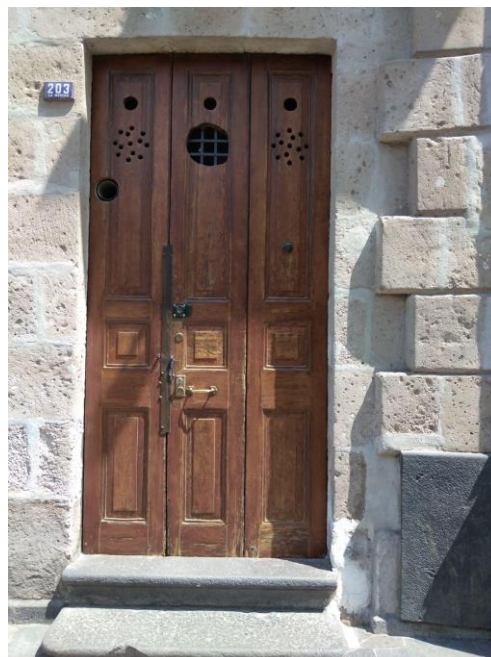
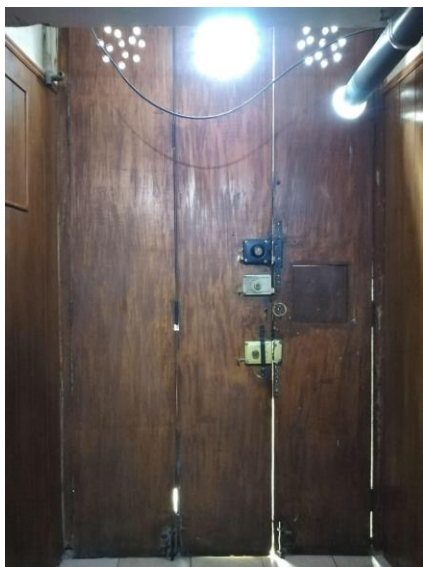
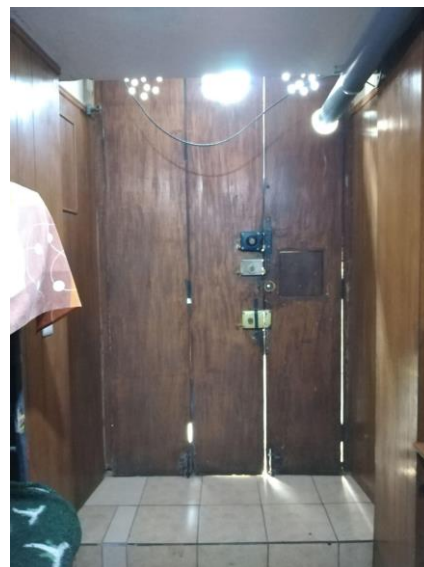
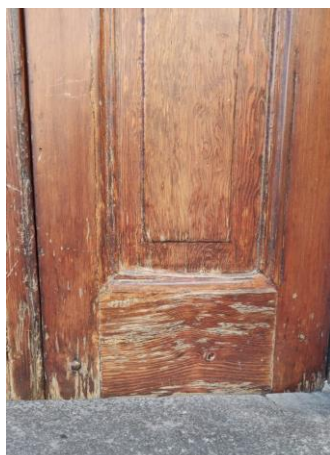
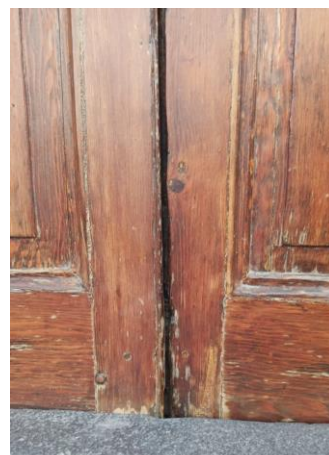
## PUERTA N°02

FICHA DE IDENTIFICACIÓN				FOTOGRAFIA REFERENCIAL				
TITULO/CODIGO		PUERTA N°02 / P02		 				
EPOCA/TIPO		Siglo XIX / Pino Oregon						
UBICACIÓN		Puerta (PNP), Calle La Merced 203						
DESCRIPCIÓN		Puerta de tres hojas tipo tablero de tres cuerpos con perforaciones en la parte superior.		 				
DIMENSIONES		CON MARCO	ALTO (m)	2.77	ANCHO(m)	1.39	ESPESOR	0.06
		SIN MARCO	ALTO (m)	2.70	ANCHO(m)	1.29	ESPESOR	0.05
AREA	3.9	LESIONES VISIBLES		FOTOGRAFIA REFERENCIAL				
ESTADO DE CONSERVACIÓN	B	Desgaste junto a chapa , desgaste por uso.		 				
	R							
	M							
OBSERVACIONES		Parte posterior tiene un tapa de triplay		 				
INTERVENCIÓN								
Retiro de barniz y/o siena. Lijado superficial para su emparejado. Rellenar agujeros, fisuras o rajaduras con masilla de polvillo de madera. Aplicar barniz con protección UV

Ubicación: Puerta aledaña a la puerta principal de ingreso (PNP),  
Calle La Merced 203

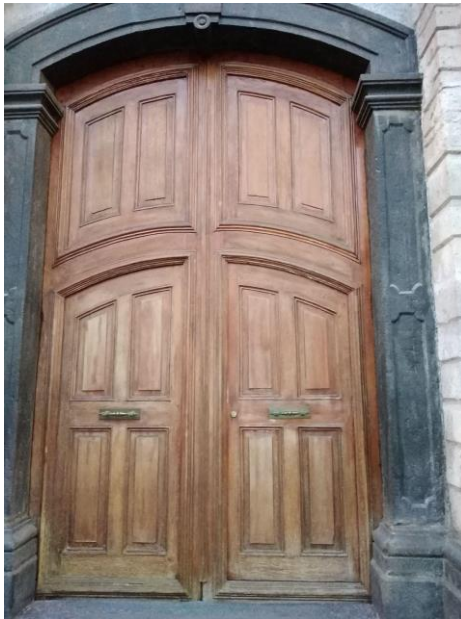
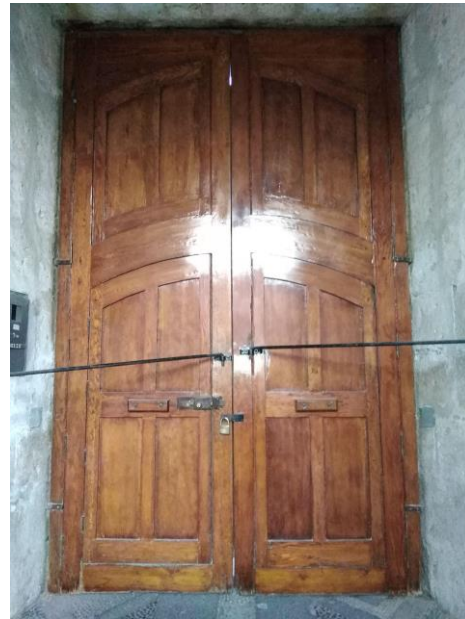
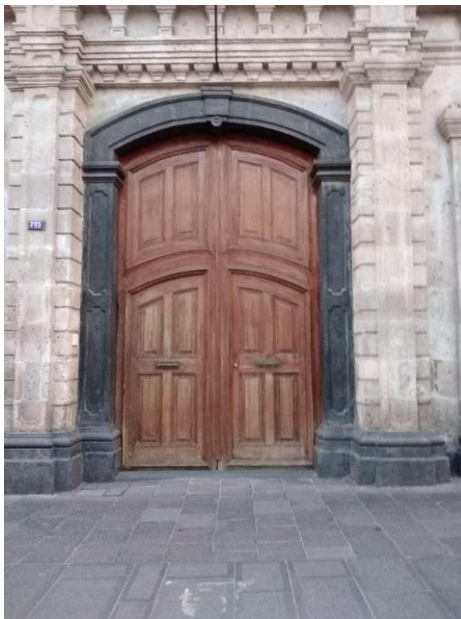
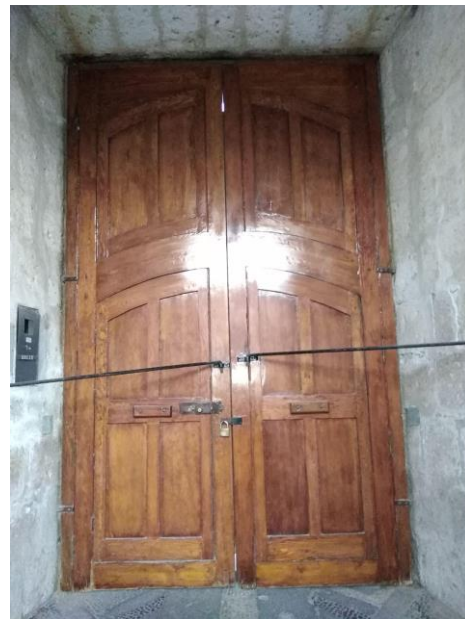
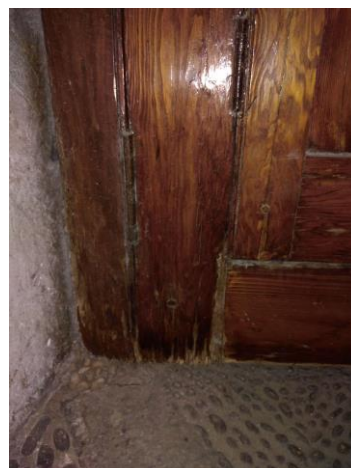
## PUERTA N°03

FICHA DE IDENTIFICACIÓN				FOTOGRAFIA REFERENCIAL				
TITULO/CODIGO		PUERTA N°03 / P03		   				
EPOCA/TIPO		Siglo XIX / Pino Oregon						
UBICACIÓN		Puerta de ingreso a museo, Calle la Merced 205						
DESCRIPCIÓN		Puerta tipo tablero de tres cuerpos y dos hojas con una puerta menor en una hoja.						
DIMENSIONES		CON MARCO	ALTO (m)	4.02	ANCHO(m)	2.5	ESPESOR	0.07
		SIN MARCO	ALTO (m)	3.95	ANCHO(m)	2.30	ESPESOR	0.10
AREA	10.1	LESIONES VISIBLES		FOTOGRAFIA REFERENCIAL				
ESTADO DE CONSERVACIÓN	B	Desgaste por uso.		   				
	R							
	M							
OBSERVACIONES		Puerta menor de 0,86m de ancho por 2,10m de alto y espesor 0,05m.						
INTERVENCIÓN								
Retiro de barniz . Lijado superficial para su emparejado. Rellenar agujeros, fisuras o rajaduras con masilla de polvillo de madera. Aplicar barniz con protección UV

Ubicación: Puerta de ingreso a museo, Calle la Merced 205

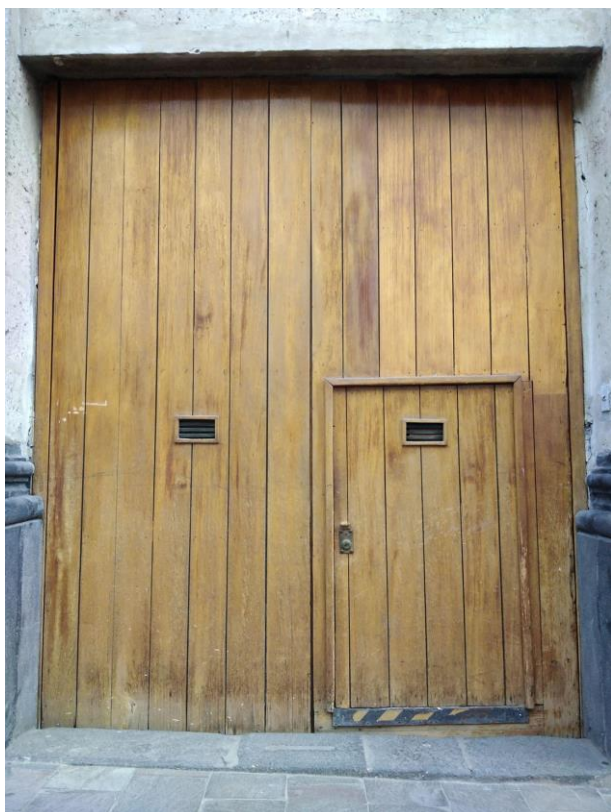
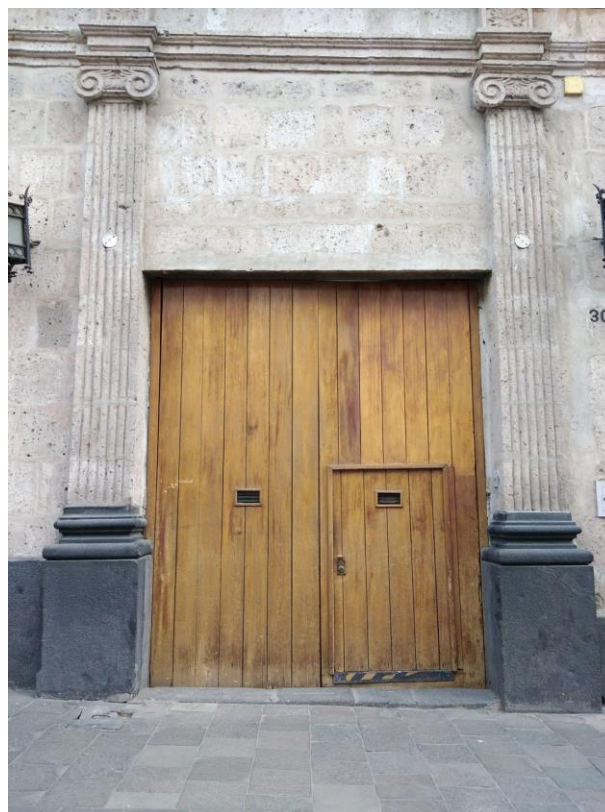
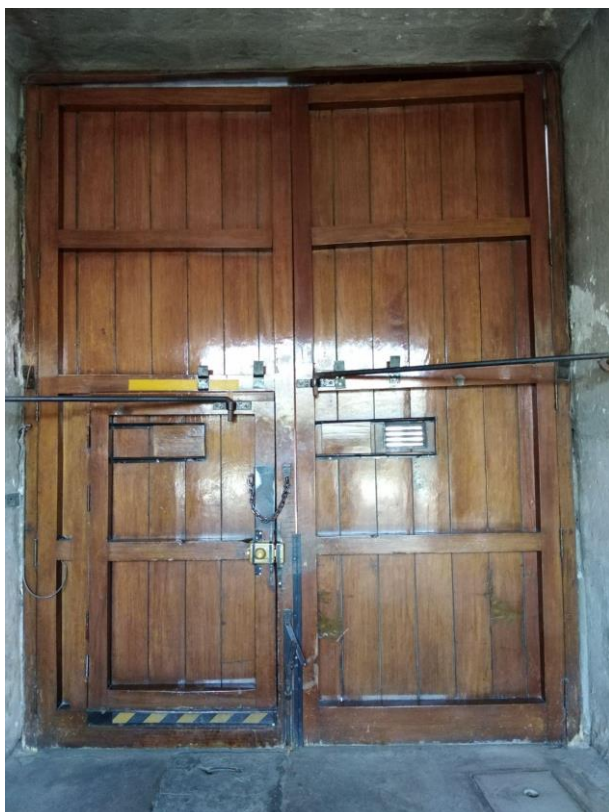
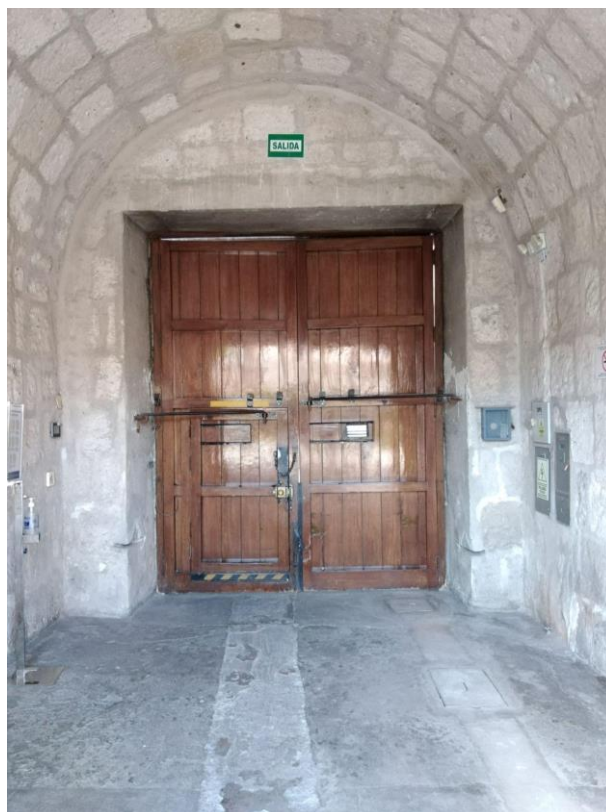
## PUERTA N°32

EPOCA/TIPO		Siglo XX / Cedro						
UBICACIÓN		Puerta de ingreso Calle Palacio Viejo						
DESCRIPCIÓN		Potón machihembrado de dos hojas con una puerta menor en la hoja derecha y visores en cada hoja.						
DIMENSIONES		CON MARCO	ALTO (m)	3.32	ANCHO(m)	2.64	ESPESOR	0.09
		SIN MARCO	ALTO (m)	3.23	ANCHO(m)	2.495	ESPESOR	0.09
AREA	8.765	LESIONES VISIBLES		FOTOGRAFIA REFERENCIAL				
ESTADO DE CONSERVACIÓN	B	Desgaste por uso. Desprendimiento de pieza de madera en ventana pequeña, marco inferior y parte inferior de la puerta desgastados. Resequedad.

Ubicación: Puerta de ingreso Calle Palacio Viejo

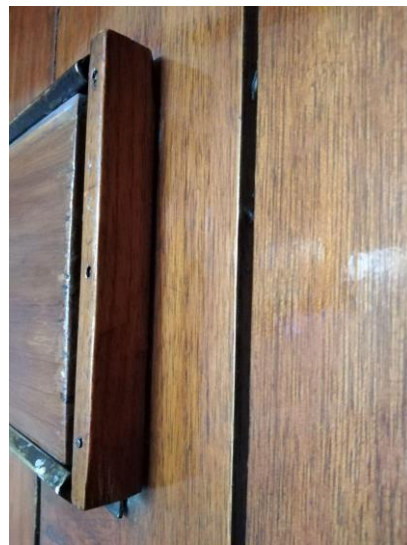
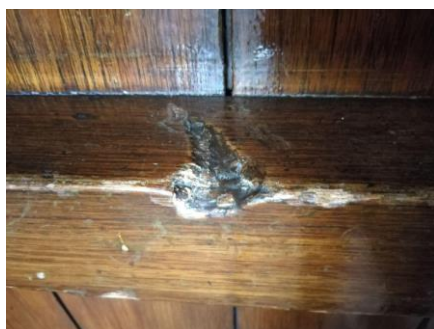
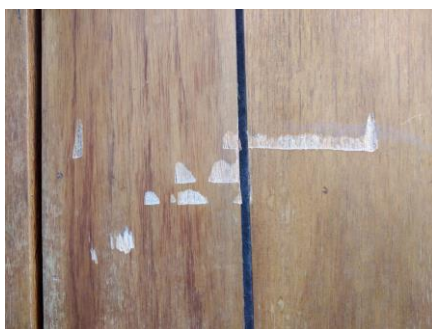
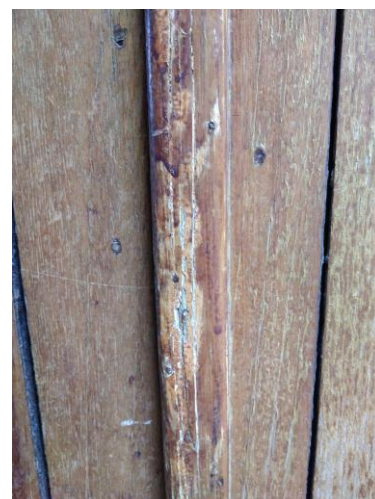
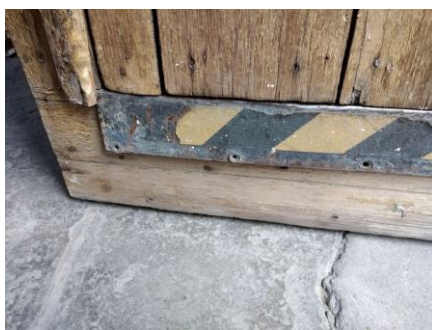
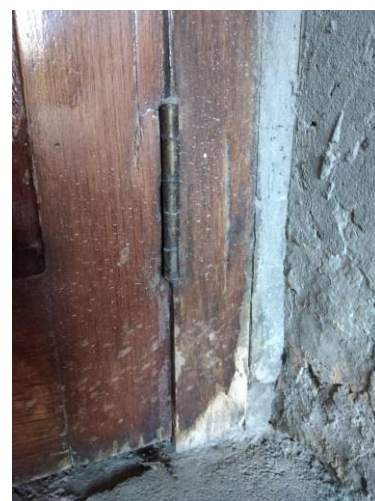
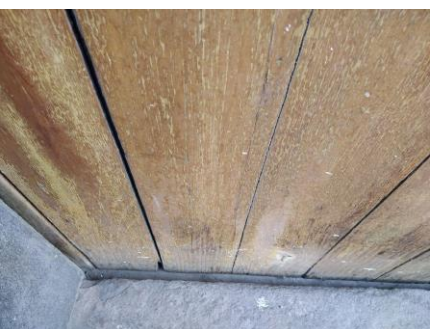
## PUERTA N°32

Ubicación: Puerta de ingreso Calle Palacio Viejo

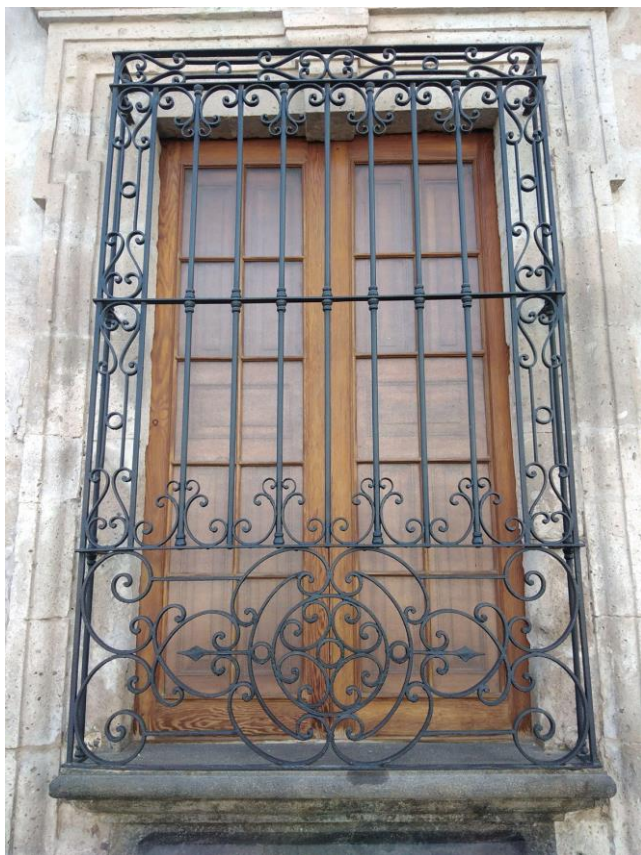
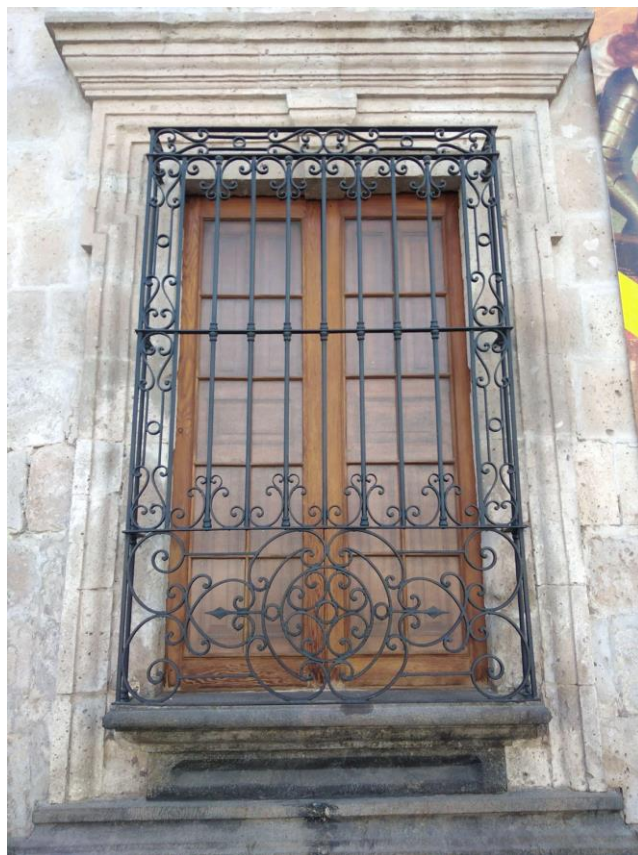
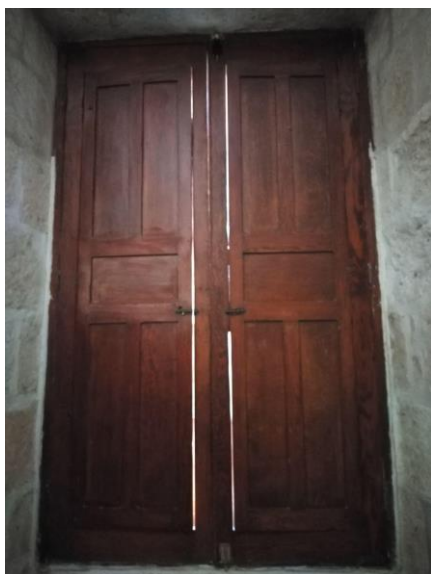
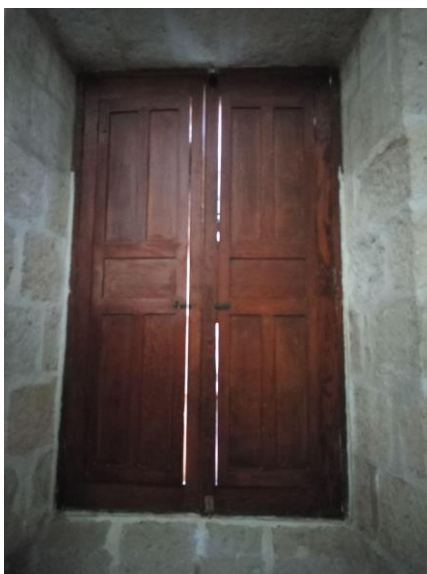
## VENTANA N°1

Ubicación: Ventana 1 de Calle la Merced.

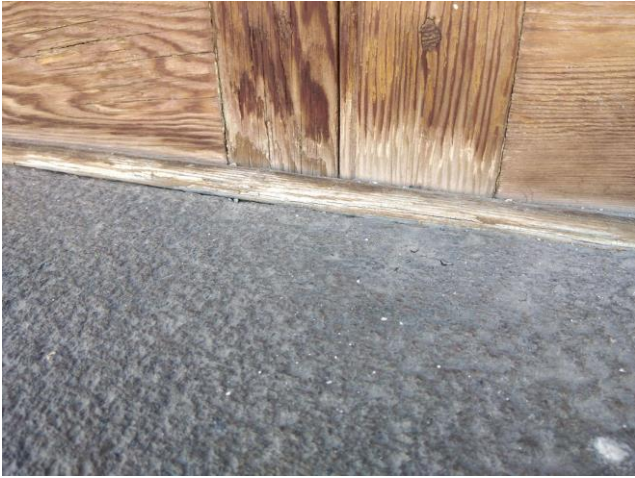
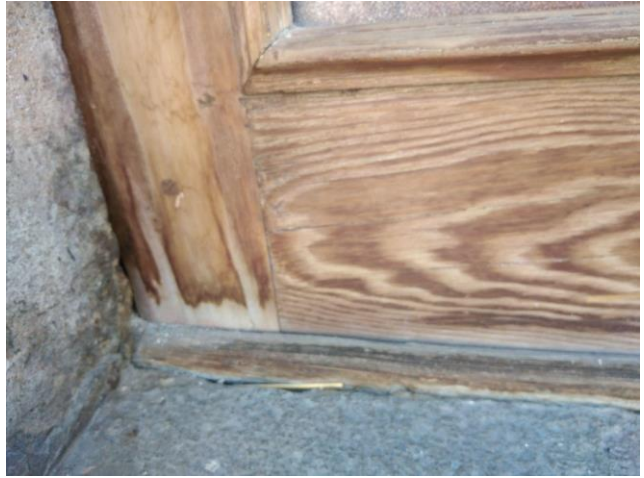
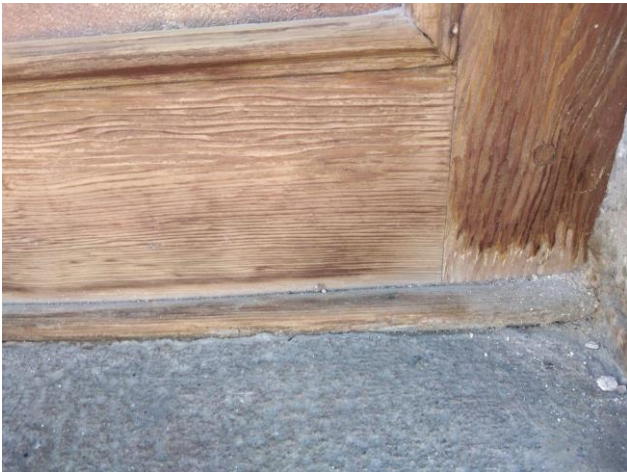
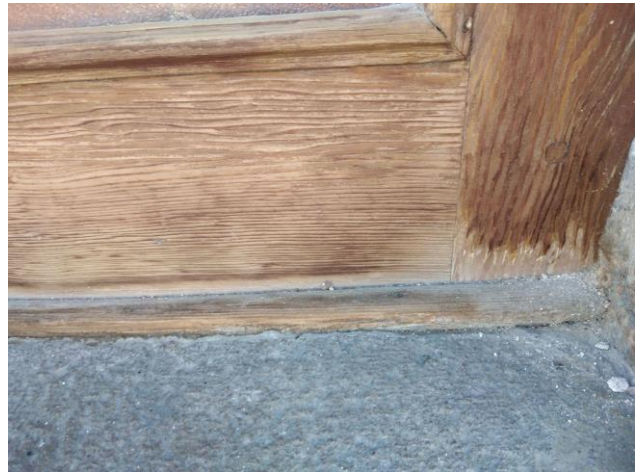
## VENTANA N°1

Ubicación: Calle la Merced.

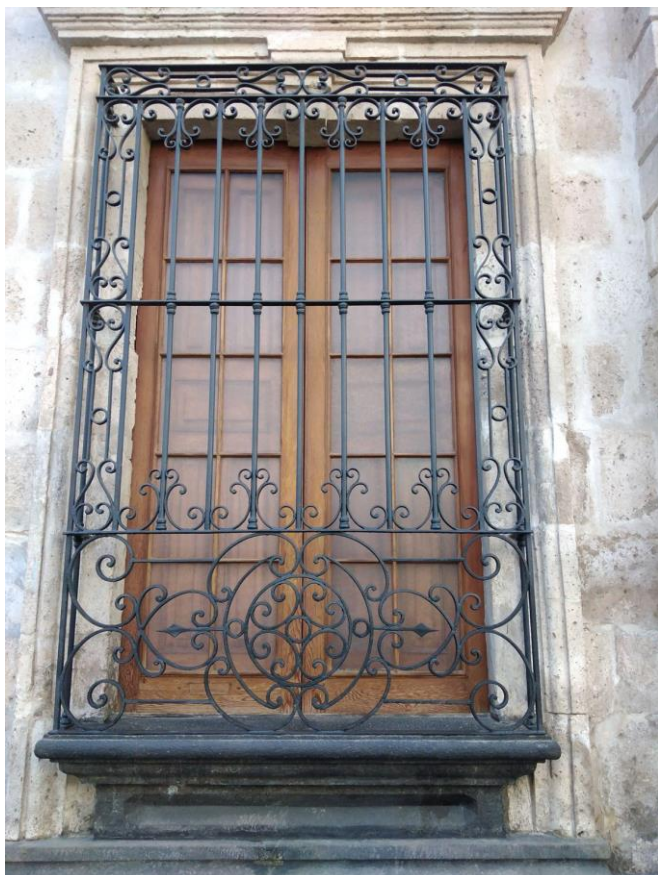
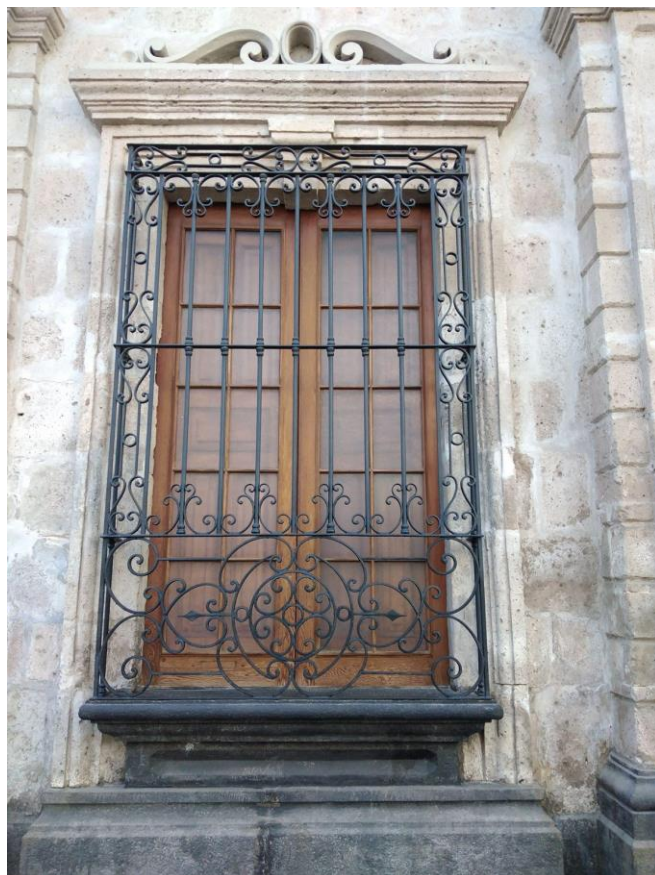
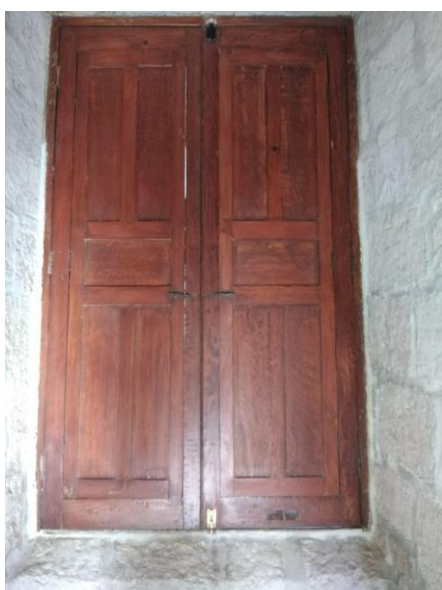
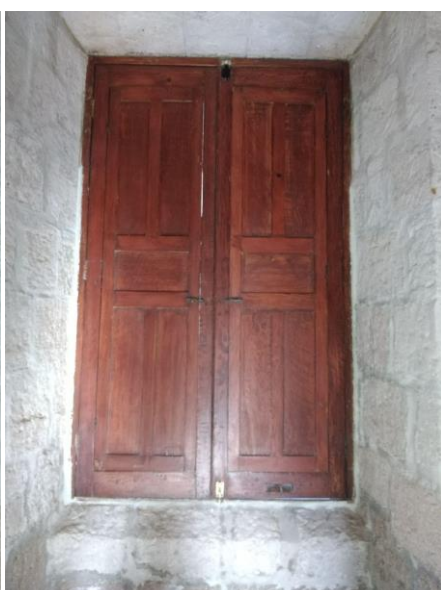
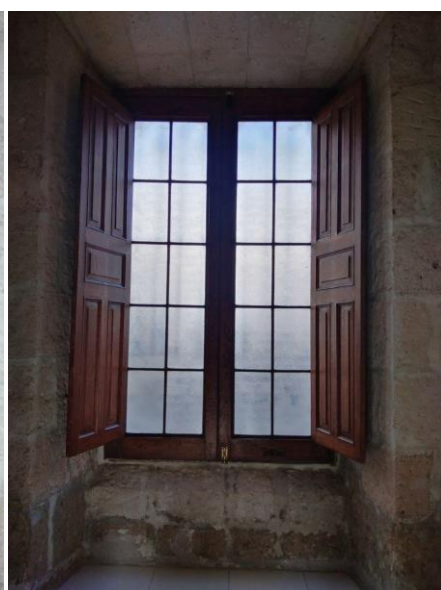
## VENTANA N°2

Ubicación: Calle la Merced.

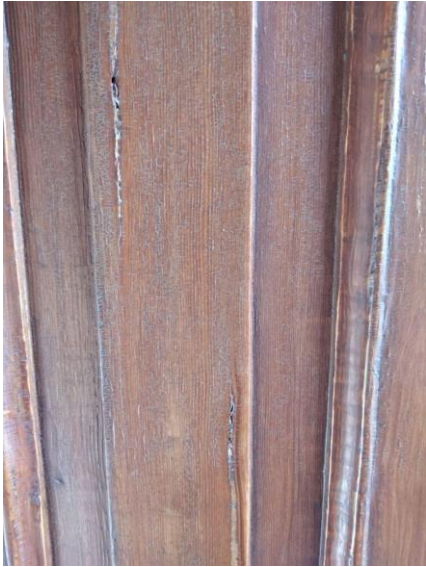
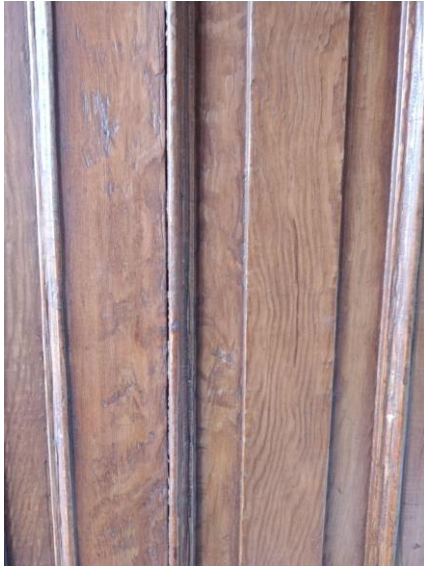
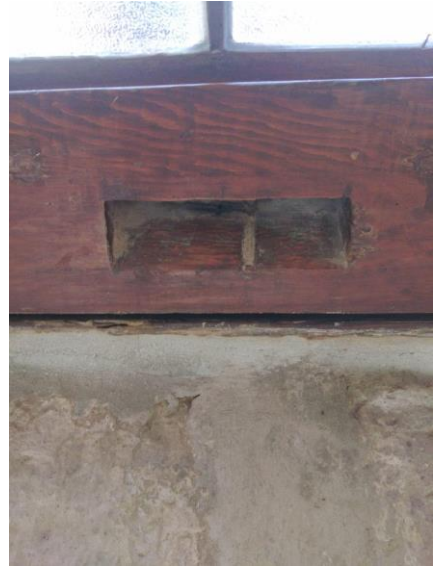
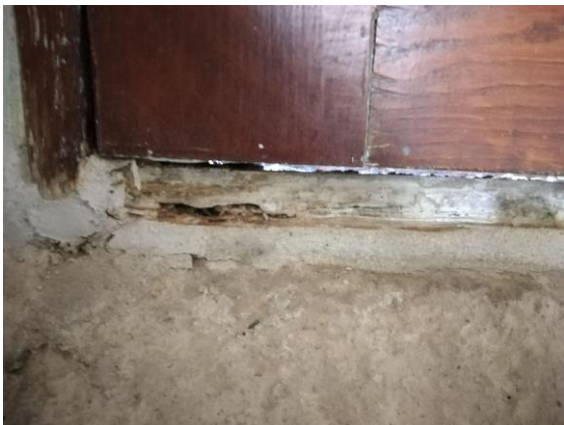
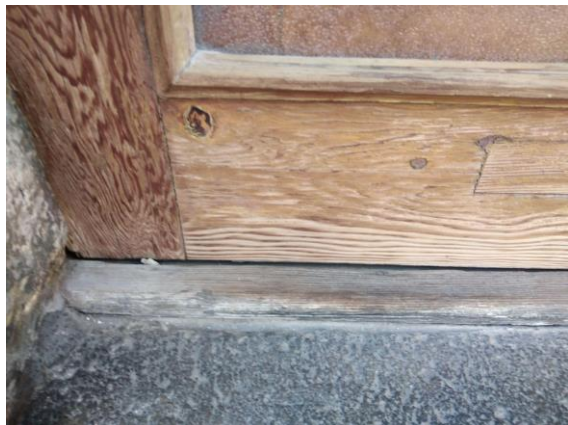
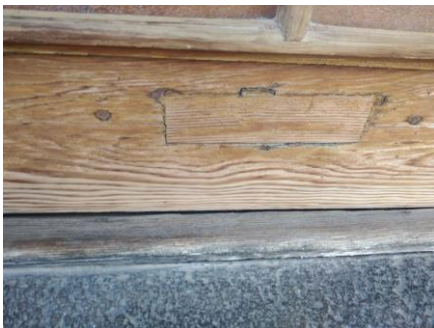
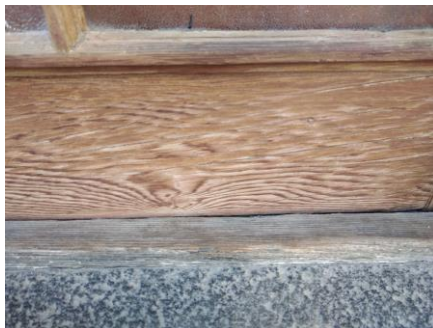
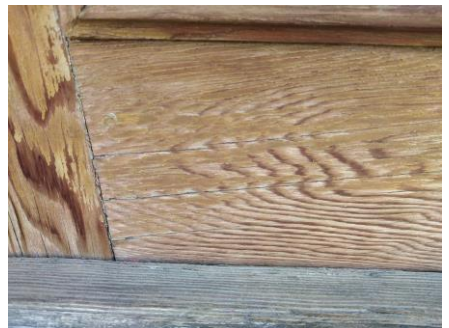
## VENTANA N°2

Ubicación: Calle la Merced.

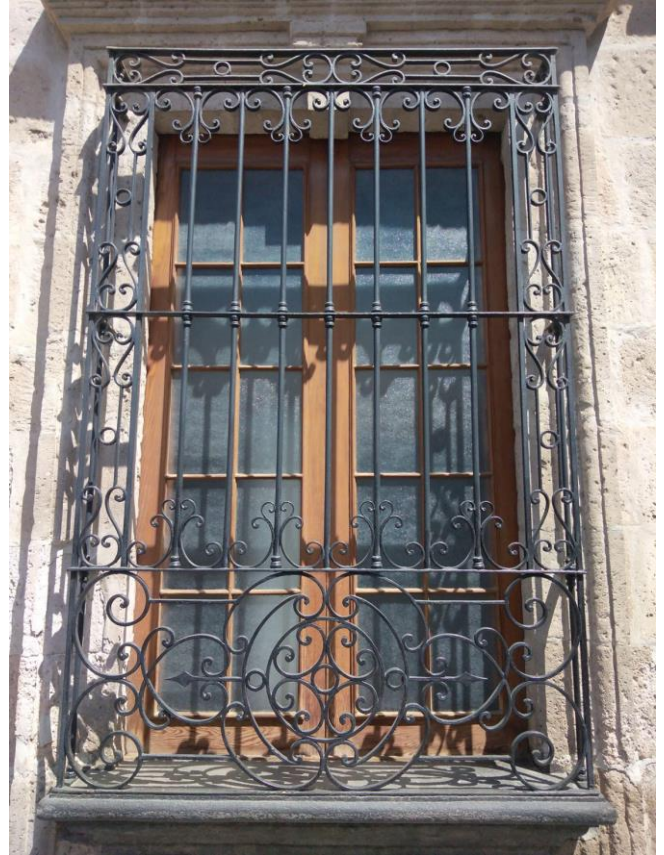
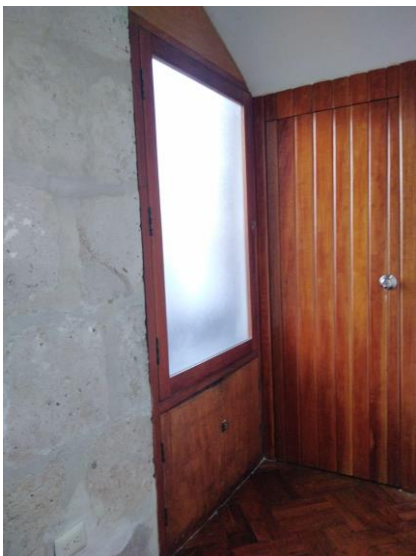
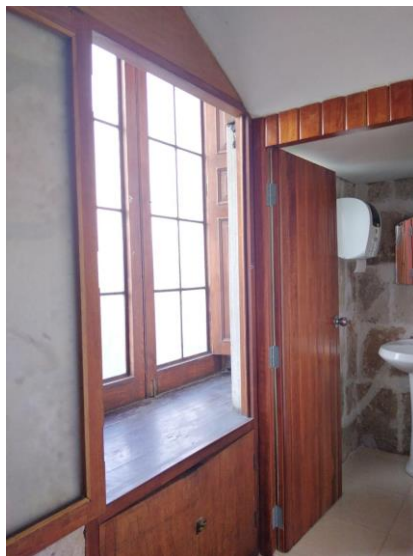
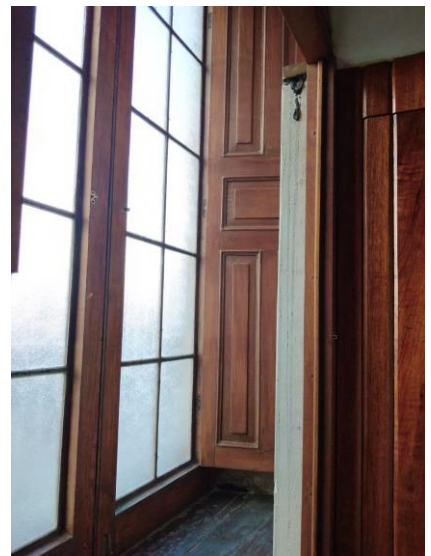
## VENTANA N°3

Ubicación: Calle la Merced.

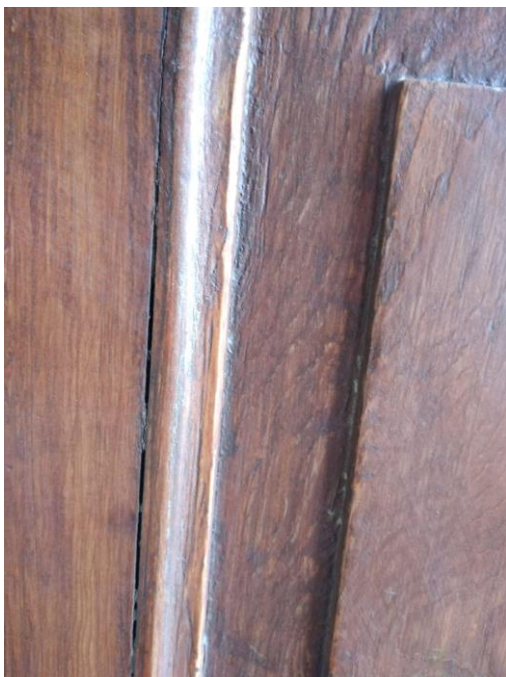
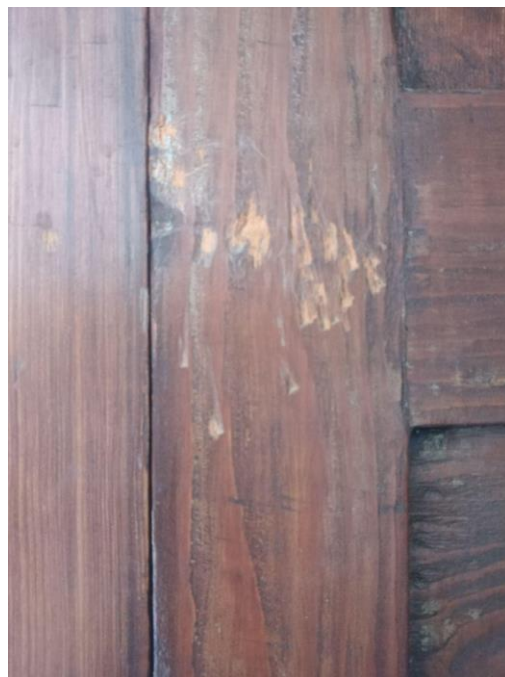
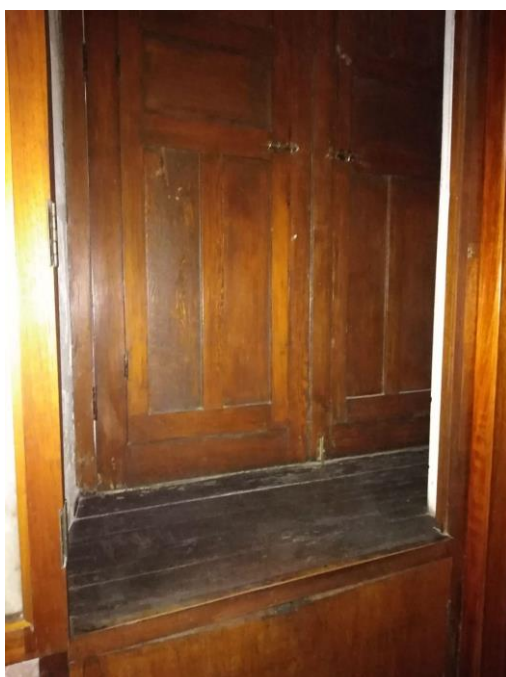
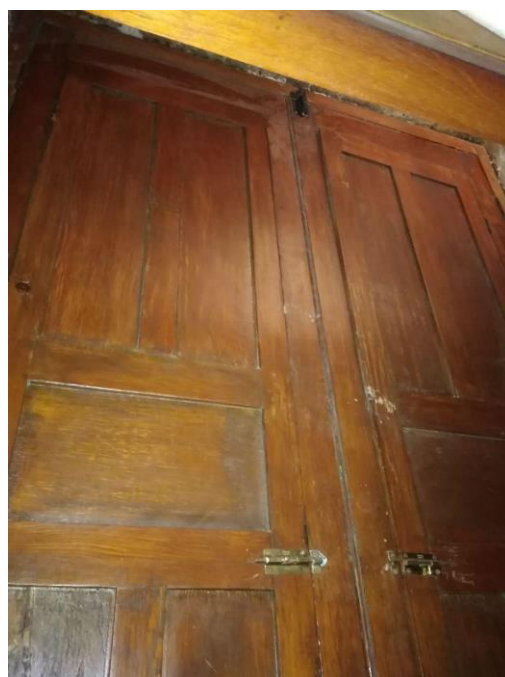
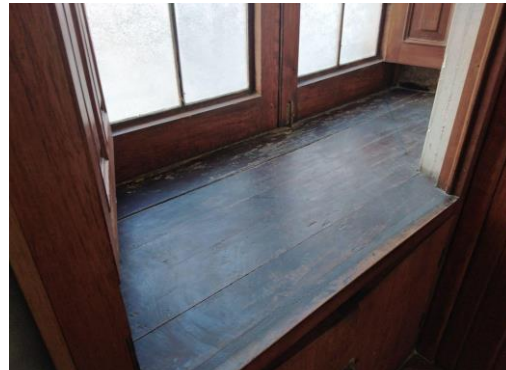
## VENTANA N°3

Ubicación: Calle la Merced.

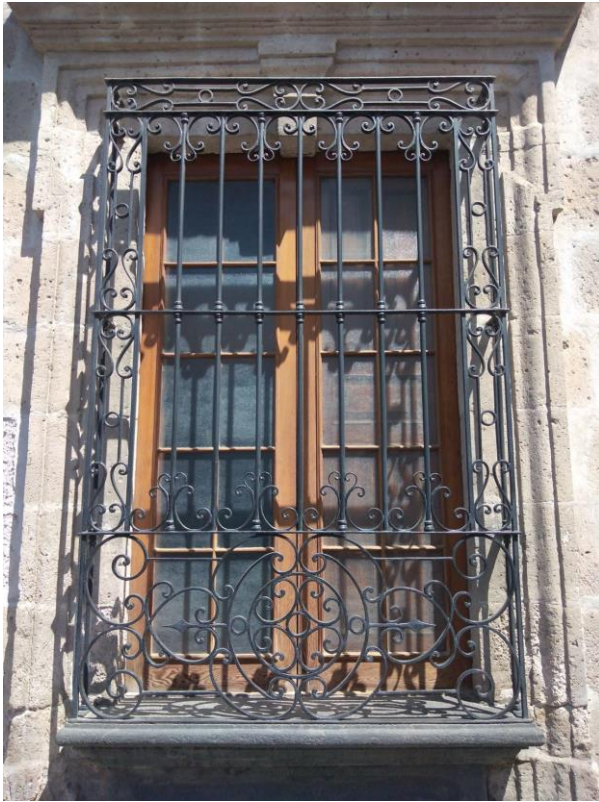
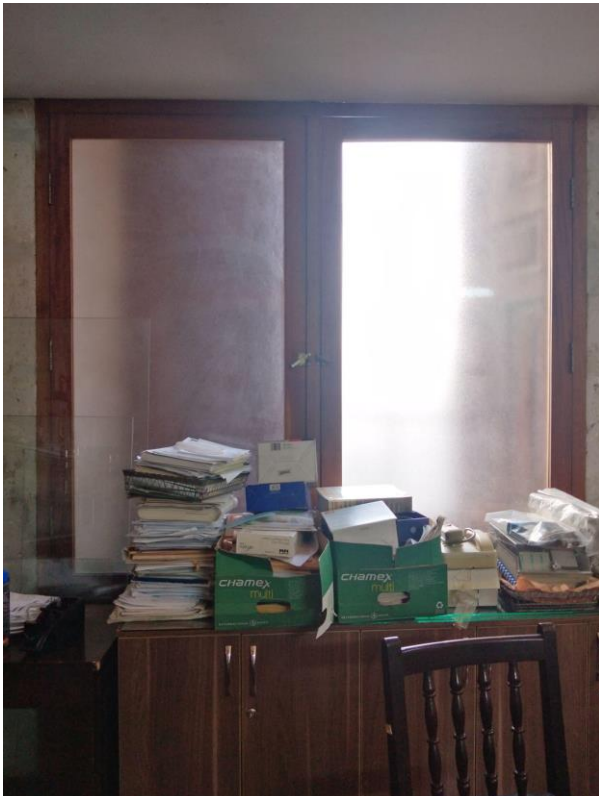
## VENTANA N°4

Ubicación: Calle la Merced.

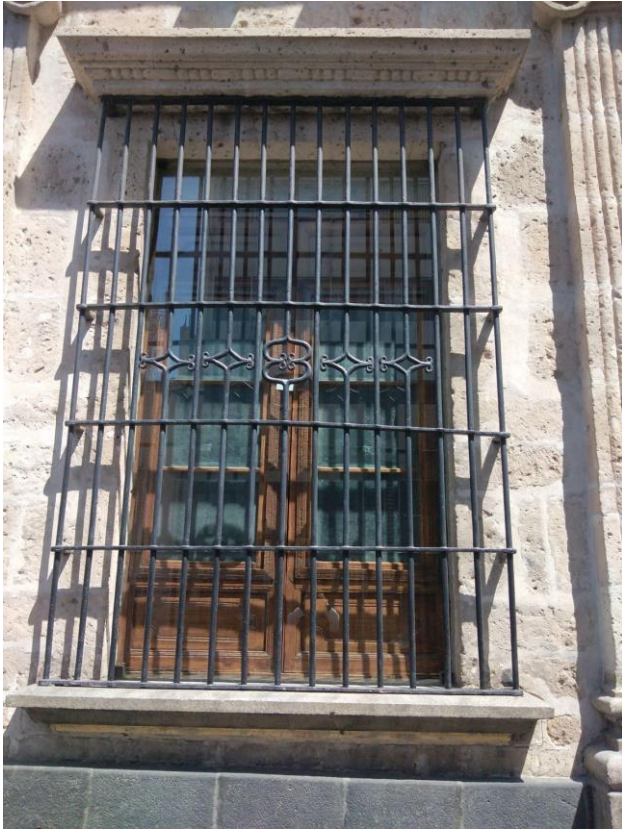
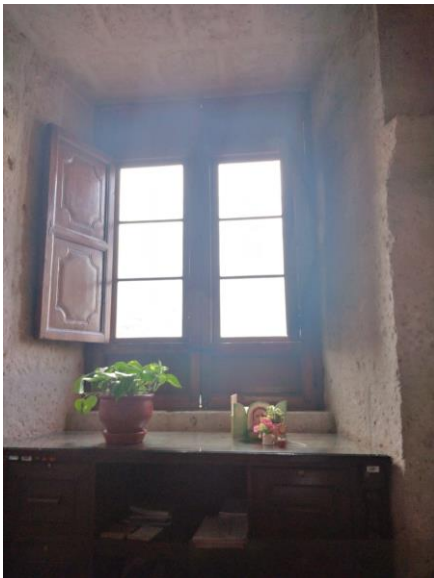
## VENTANA N°5

Ubicación: Calle la Merced.

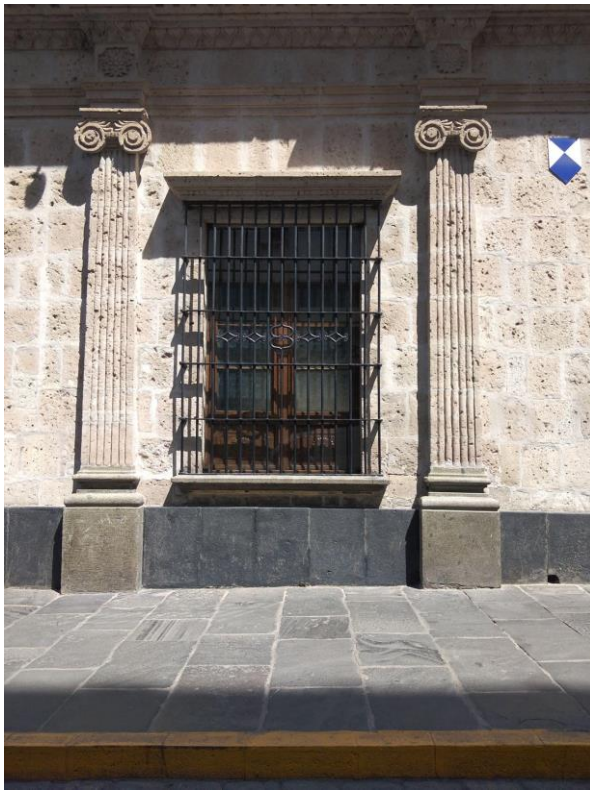
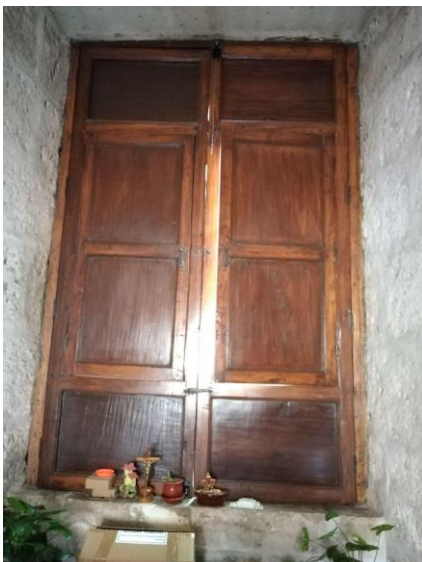
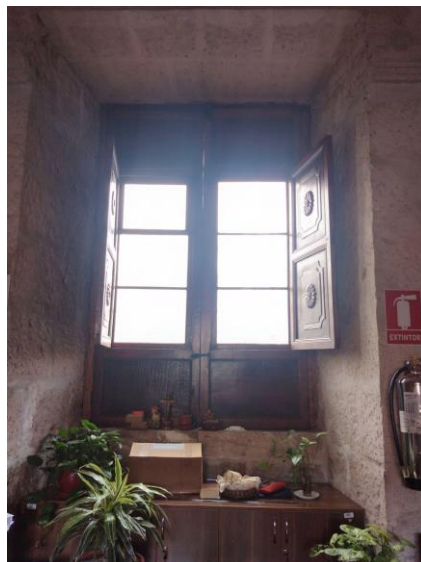
## VENTANA N°6

Ubicación: Calle la Merced.

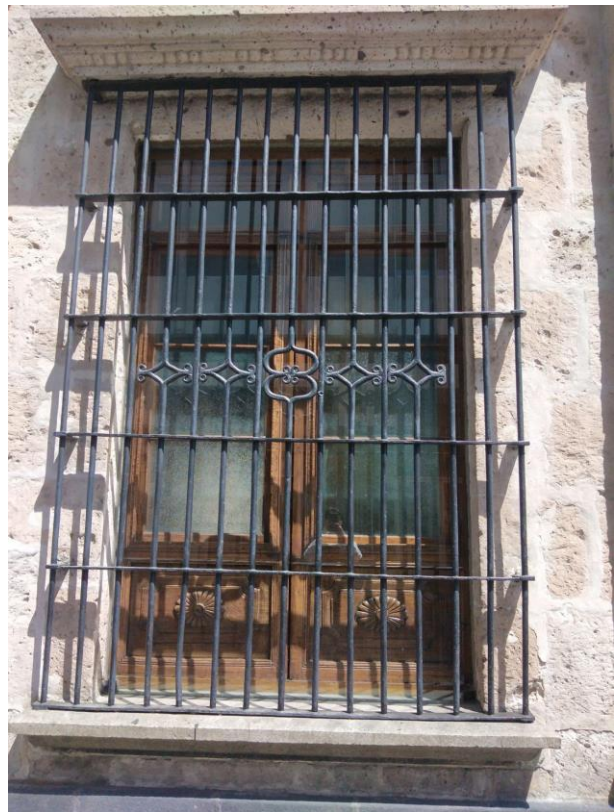
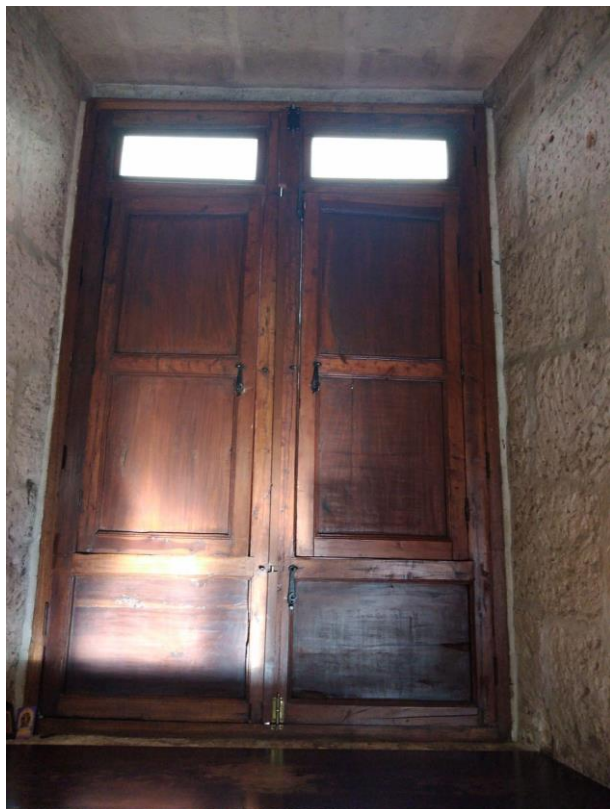
## VENTANA N°7

Ubicación: Calle la Merced.
