## **MEMORIA DESCRIPTIVA**

### **SEDE BANCO DE RESERVA DEL PERÚ**

### **MANTENIMIENTO DE CARPINTERÍA DE MADERA Y FACHADAS EXTERIORES**

#### **I ETAPA**

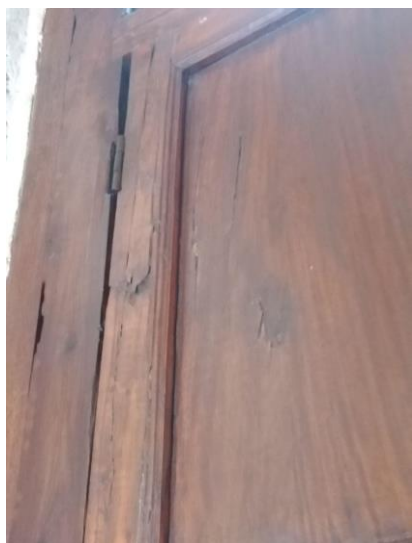
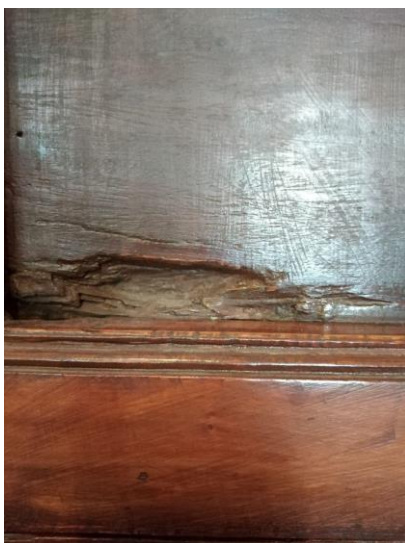
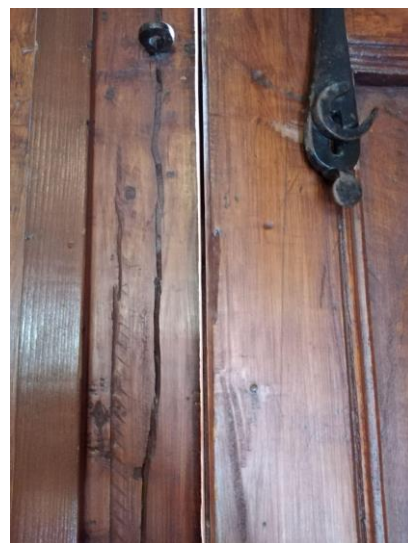
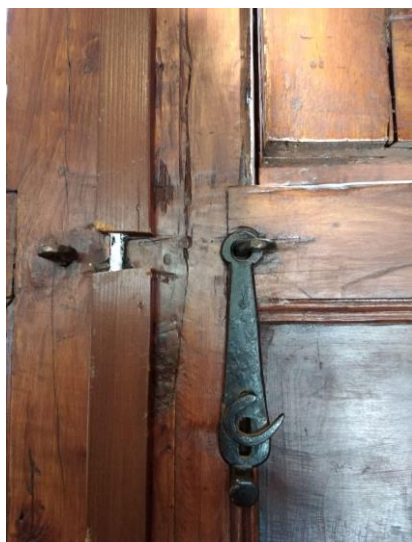
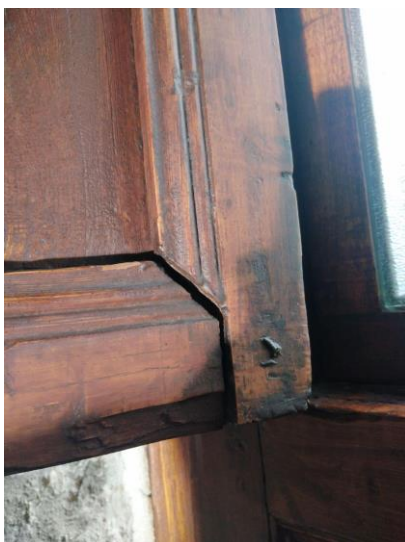
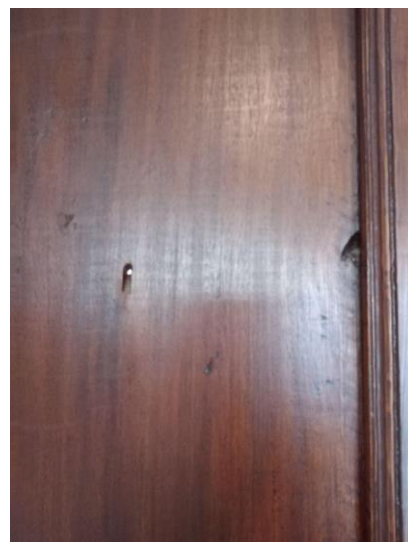
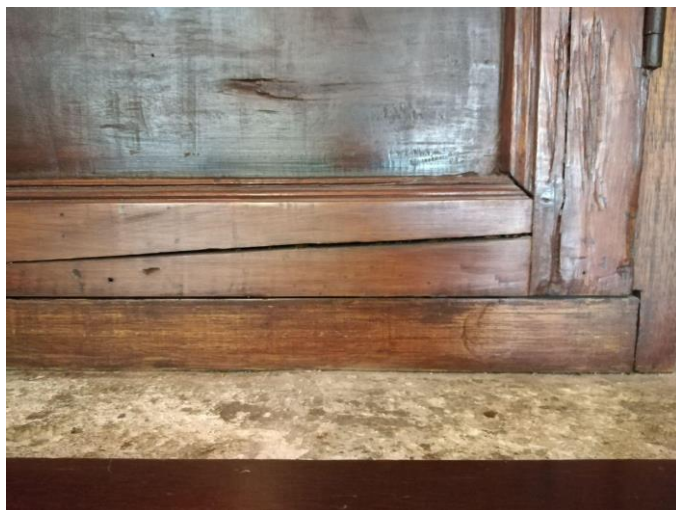
## VENTANA N°7

Ubicación: Calle la Merced.

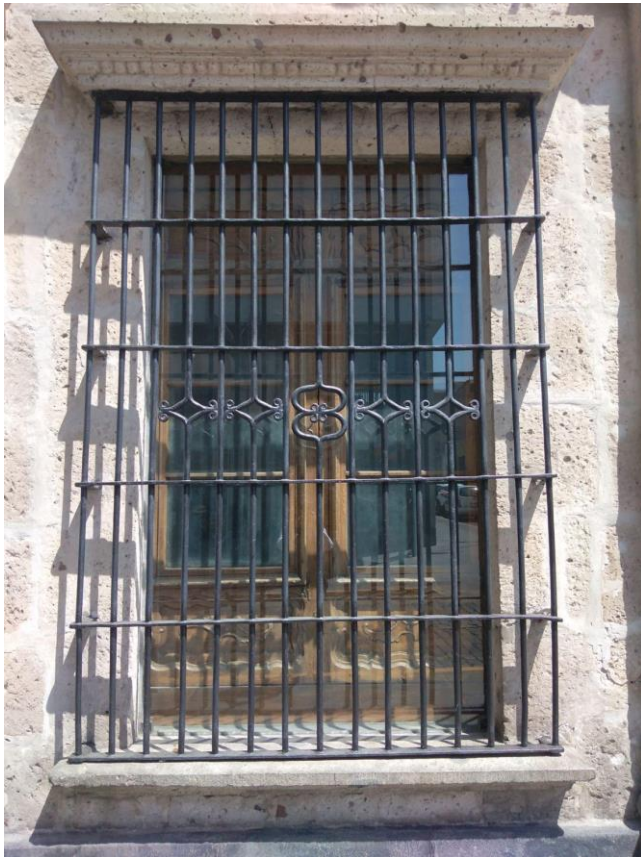
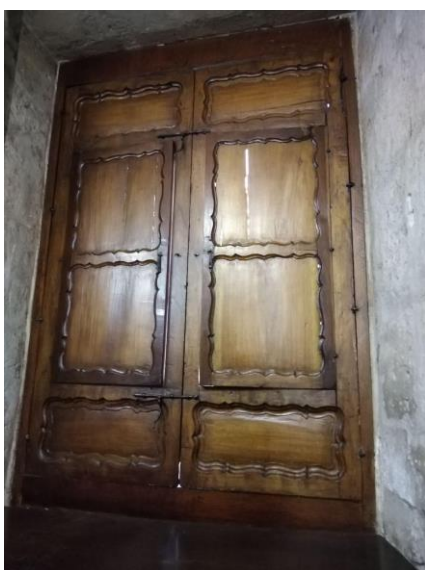
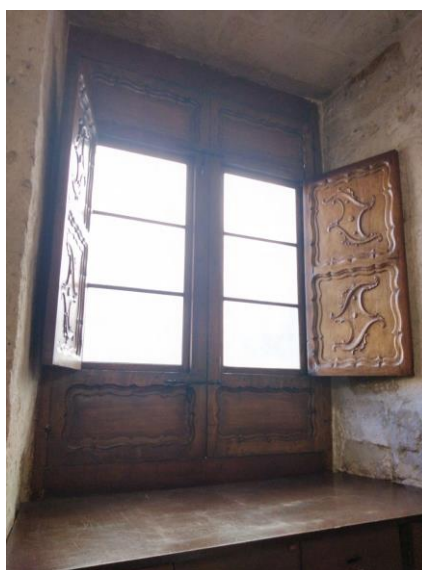
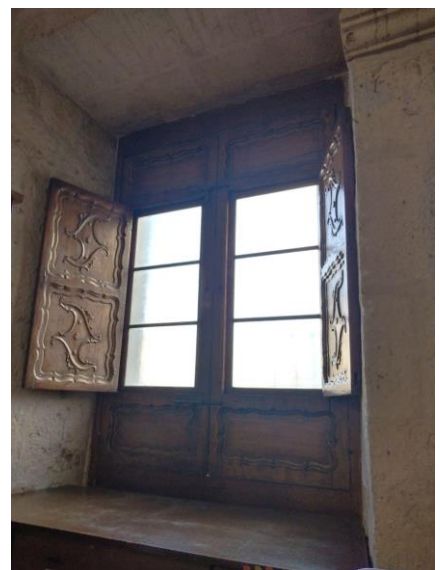
## VENTANA N°8

Ubicación: Calle la Merced.

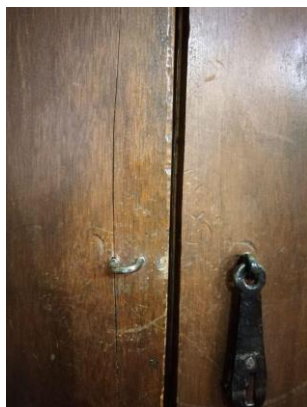
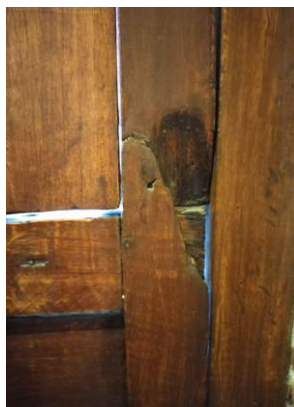
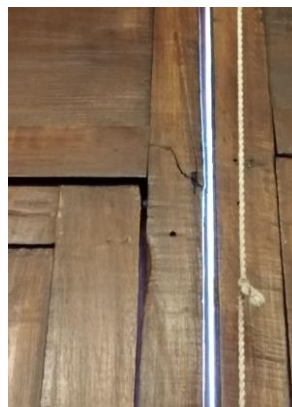
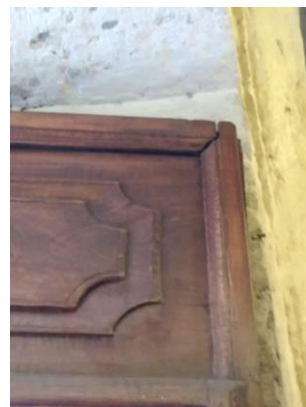
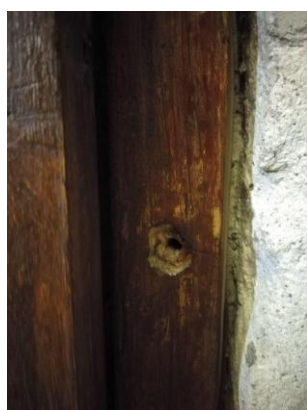
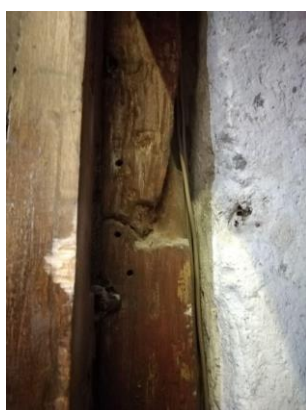
## VENTANA N°11

Ubicación: Calle Palacio Viejo..

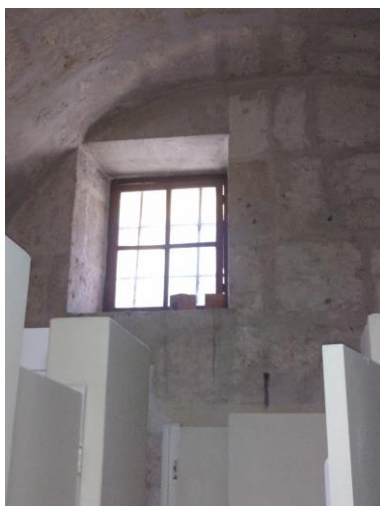
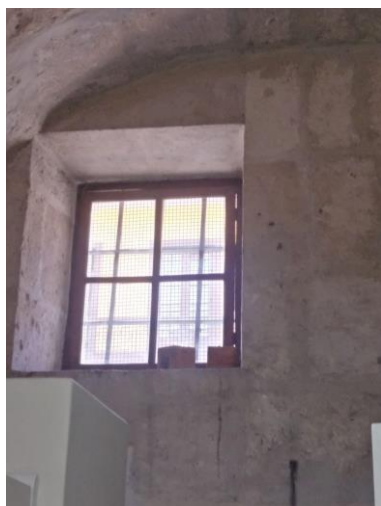
## VENTANA N°15

Ubicación: Ventana del baño de mujeres del patio 2.

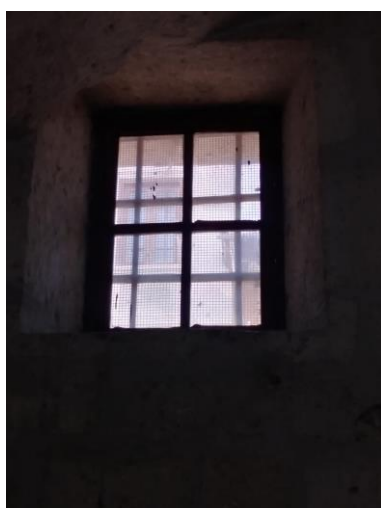
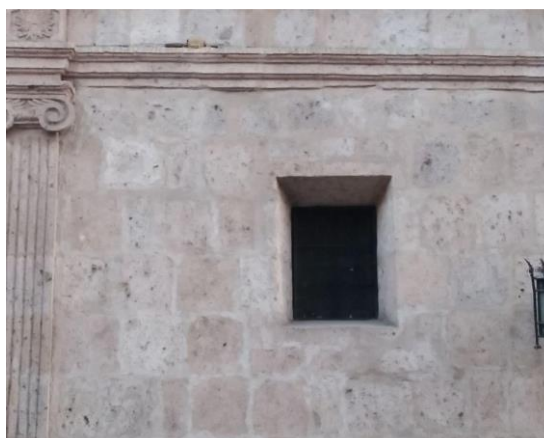
## VENTANA N°16

Ubicación: Ventana en el depósito 2

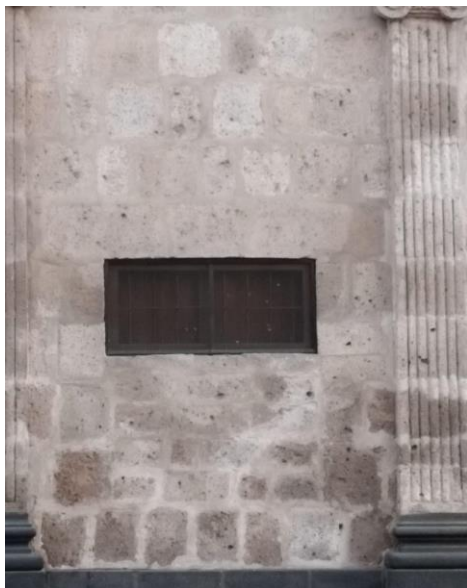
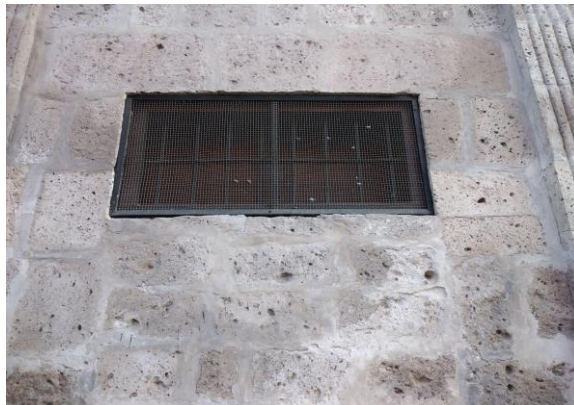
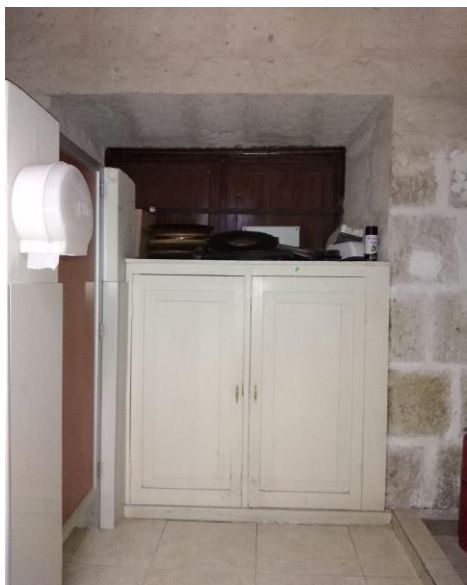
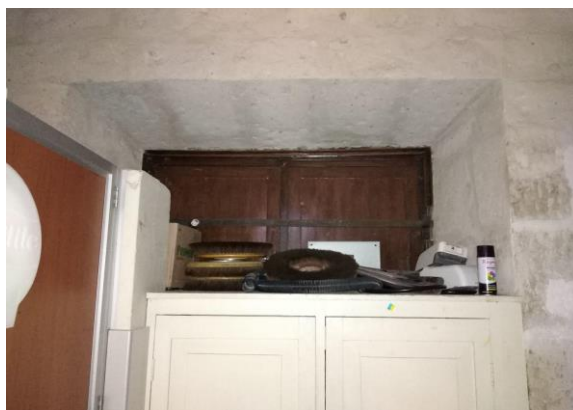
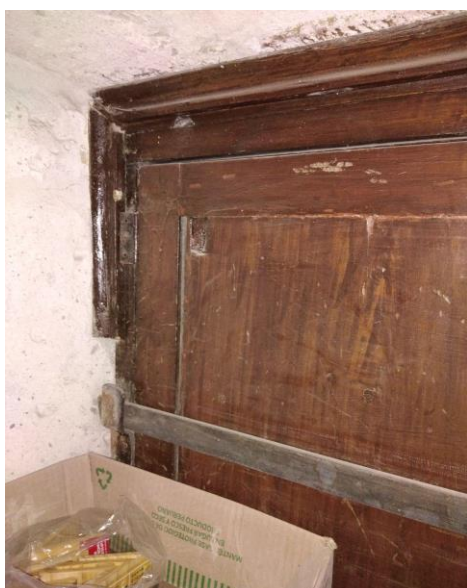
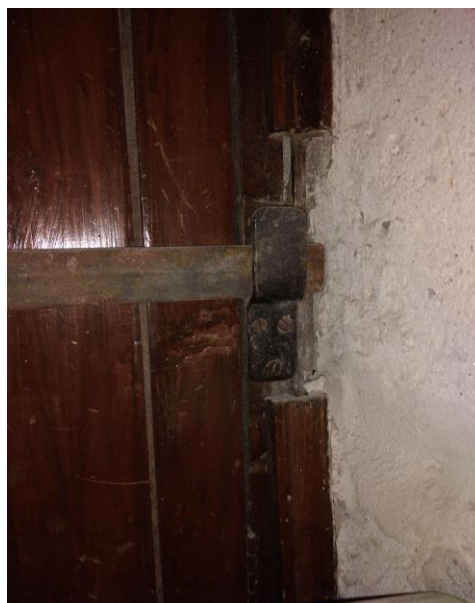
## VENTANA N°19

Ubicación: Ventana baño de servicios.

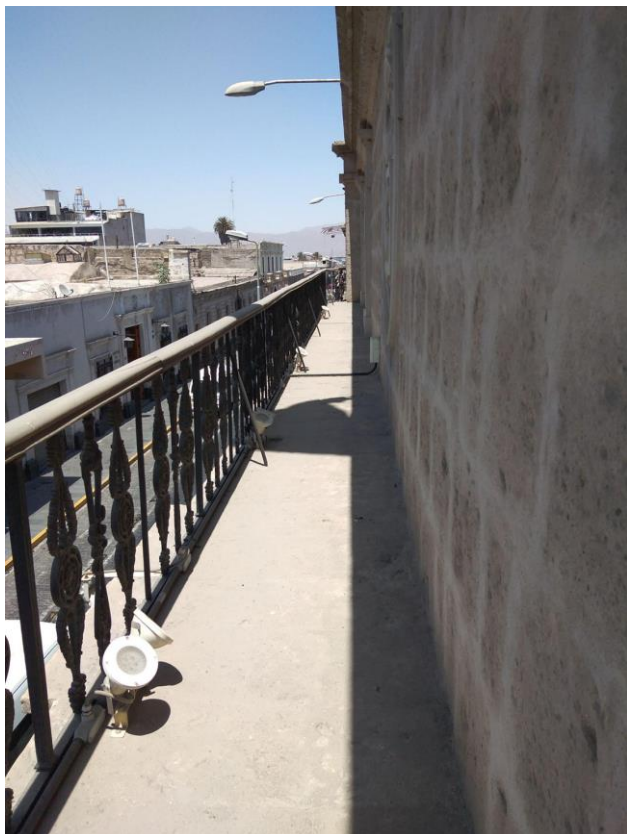
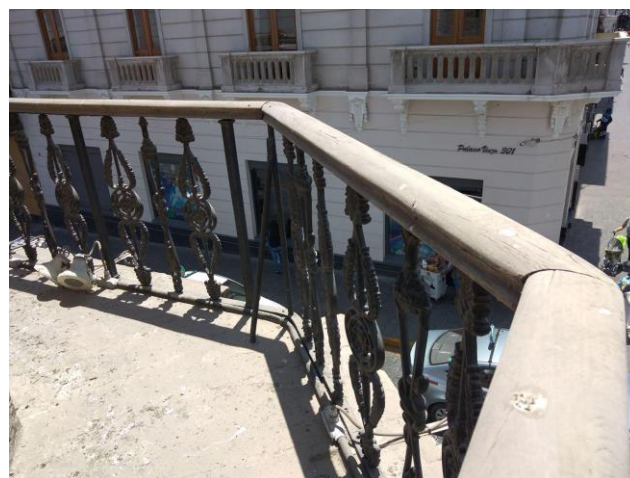
## PASAMANOS N°03

Ubicación: Pasamanos del Balcón gimnasio

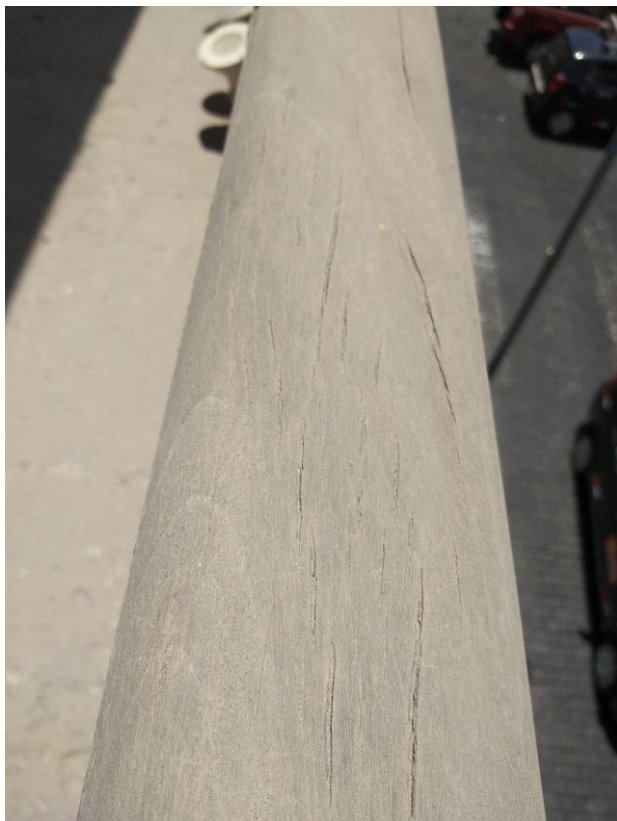
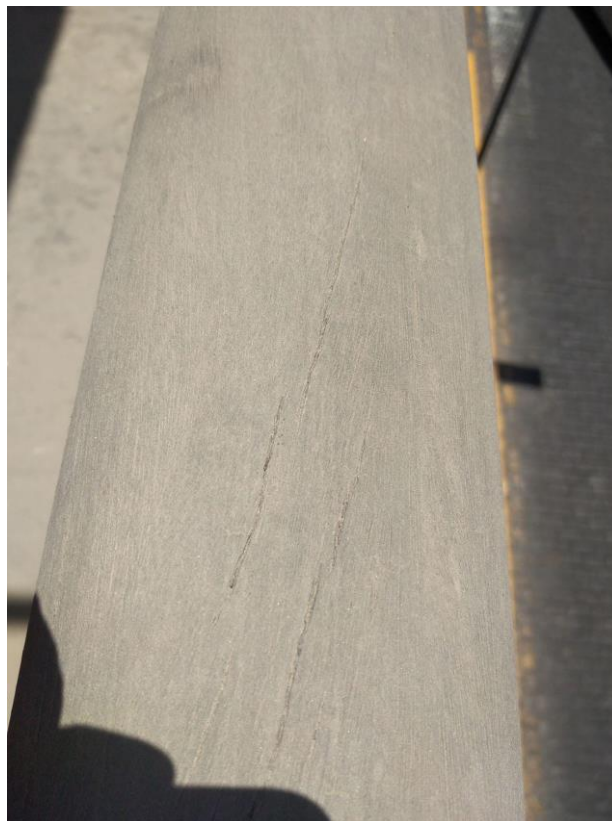
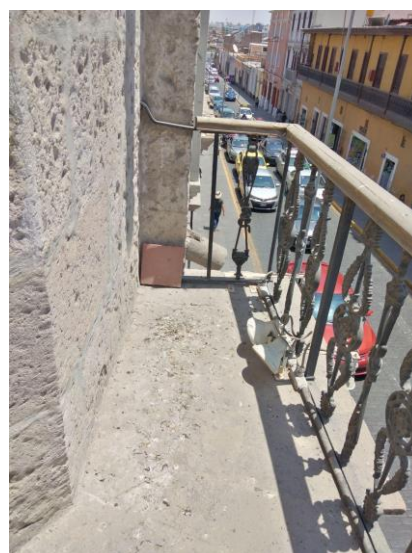
## PASAMANOS N°03

Ubicación: Pasamanos del Balcón gimnasio

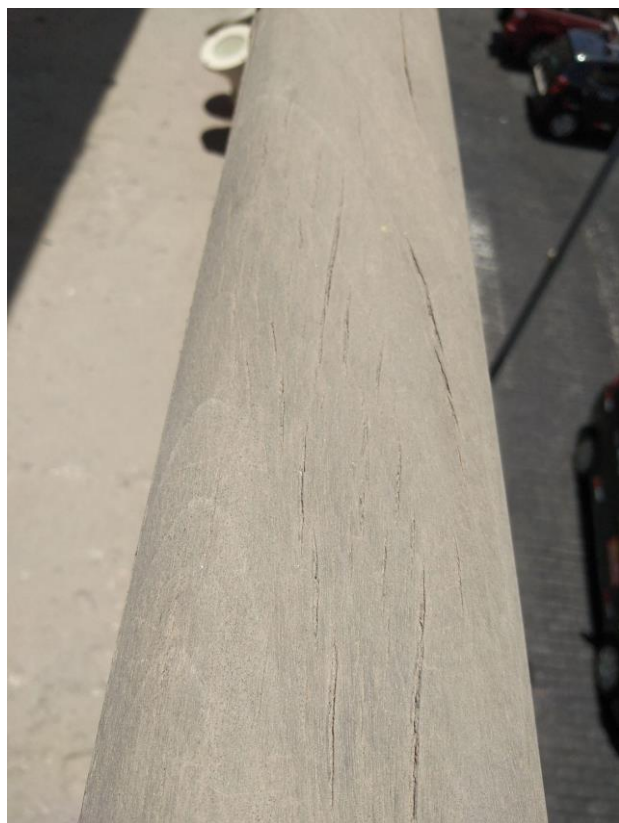
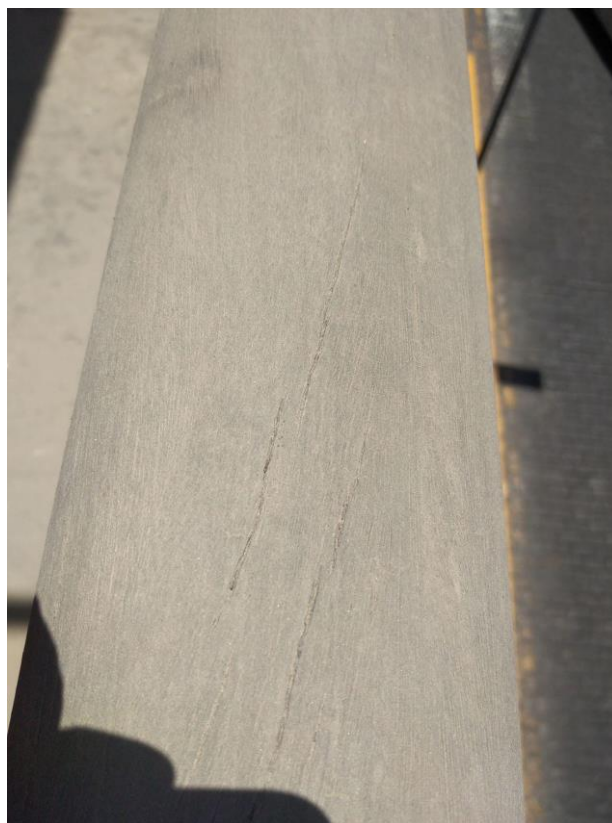
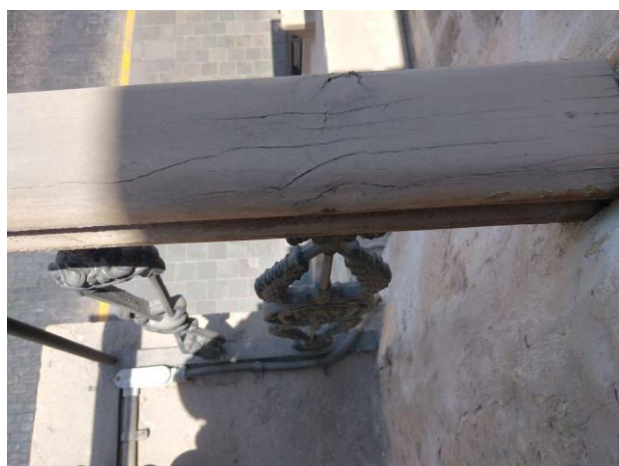
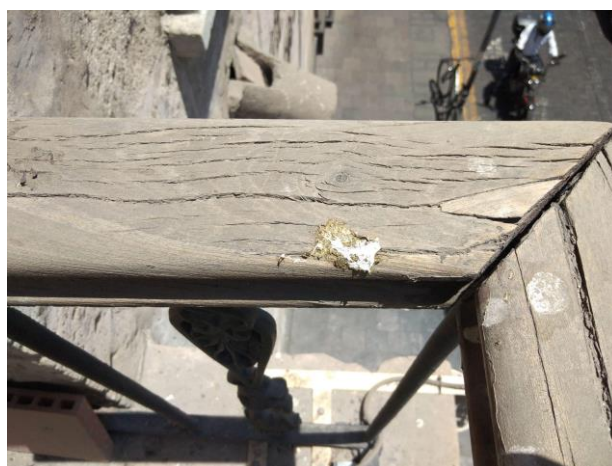
## PASAMANOS N°03

Ubicación: Pasamanos del Balcón gimnasio

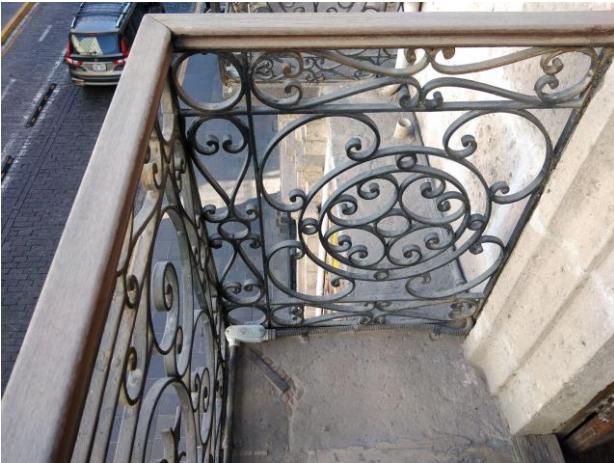
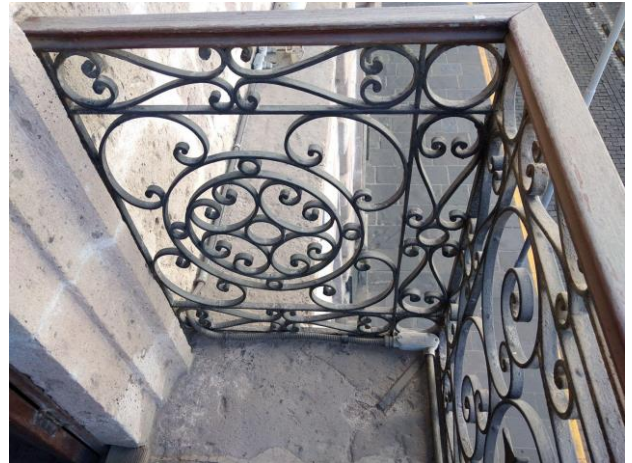
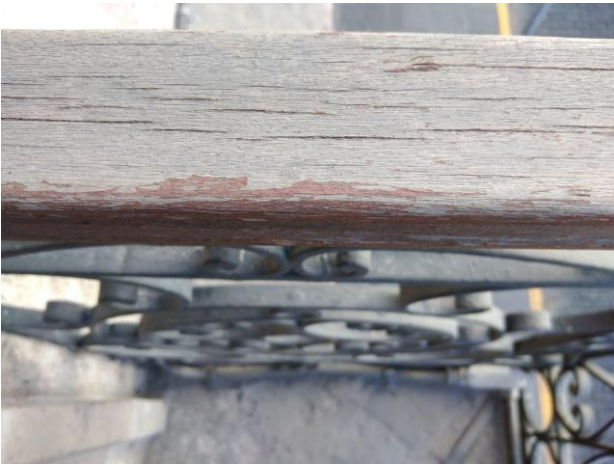
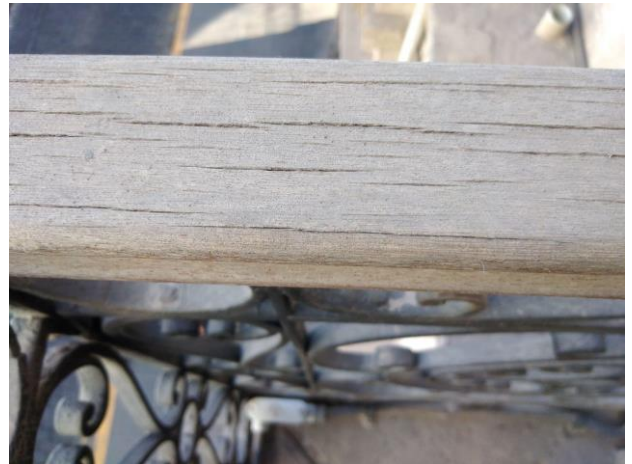
## PASAMANOS N°04

Ubicación: Pasamanos Archivo balcón

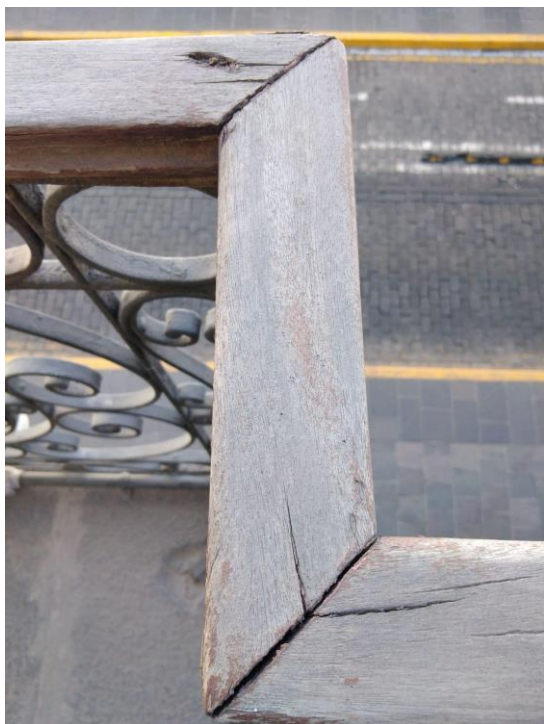
## PASAMANOS N°05

Ubicación: Pasamanos Archivo balcón

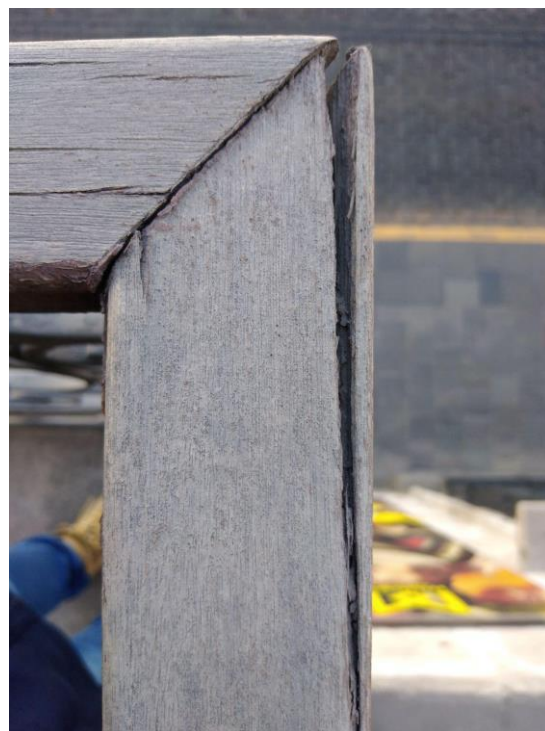
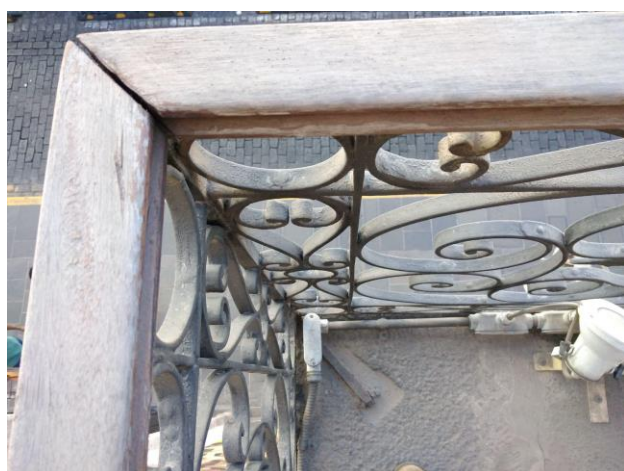
## PASAMANOS N°05

Ubicación: Pasamanos Archivo balcón

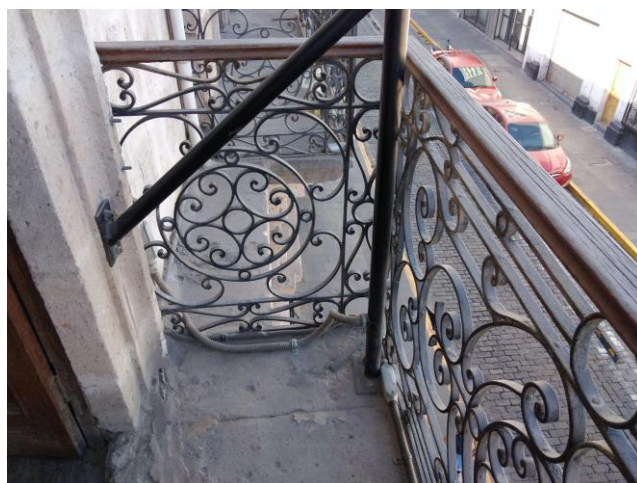
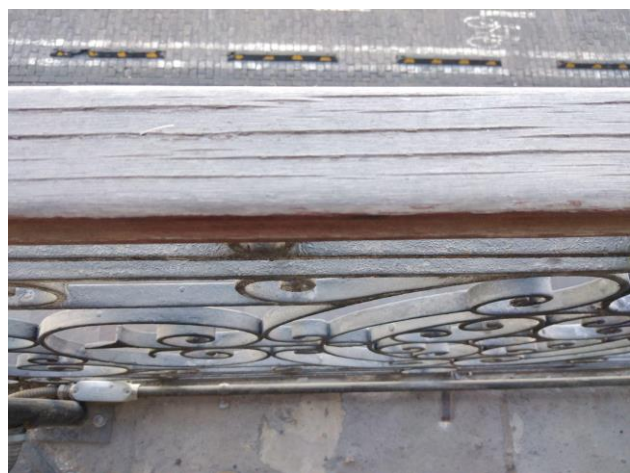
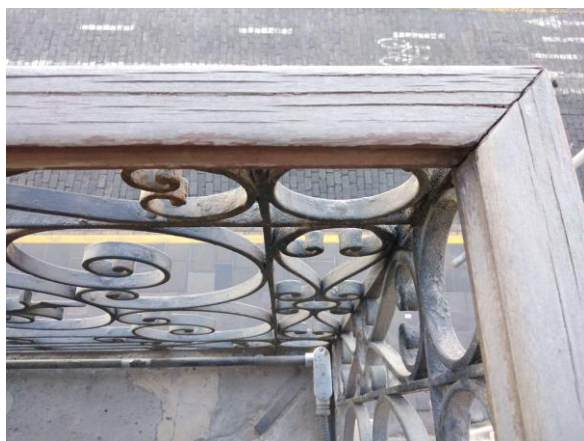
## PASAMANOS N°06

Ubicación: Pasamanos Archivo balcón
