"MEJORAMIENTO DE LOS SERVICIOS DE EDUCACIÓN PRIMARIA
ESCOLARIZADA EN LAS LOCALIDADES DE EL NOGAL,
PUENTECILLA, LA UNIÓN, CHACAPAMPA PROVINCIA DE CHOTA –
REGIÓN CAJAMARCA"

RESUMEN EJECUTIVO CÓDIGO SNIP. 286153

RESUMEN EJECUTIVO DEL PROYECTO

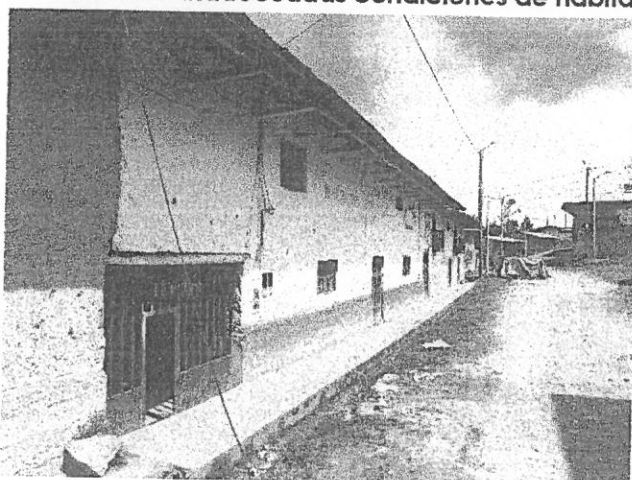
Foto N° 01: Acceso a la I.E.P. se realiza a través de un pasadizo, perteneciente a la Municipalidad de La Unión.

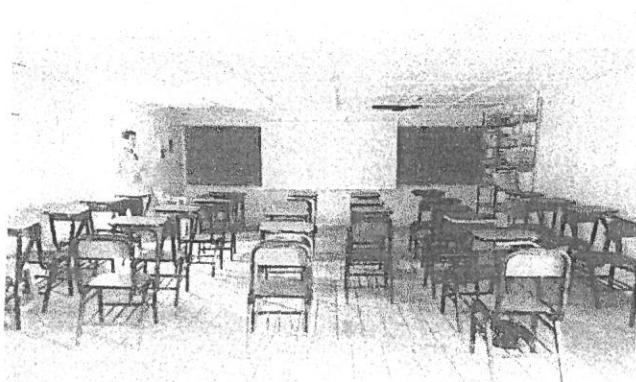
Foto N° 09: Aula con falso cielo raso en mal estado y piso de madera, condiciones inadecuadas para el correcto funcionamiento de un aula.

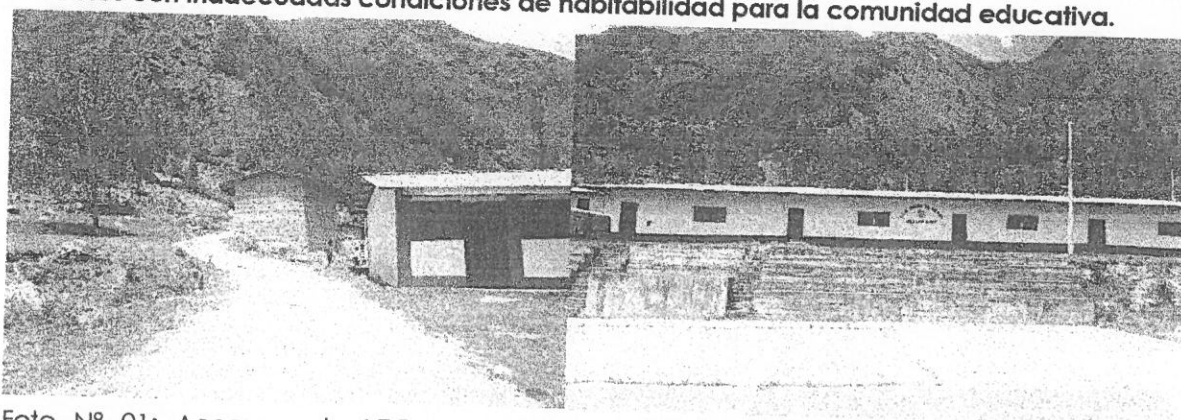
Foto N° 01: Acceso a la I.E.P. con un camino rural estrecho. Foto N° 02: Módulo aulas.

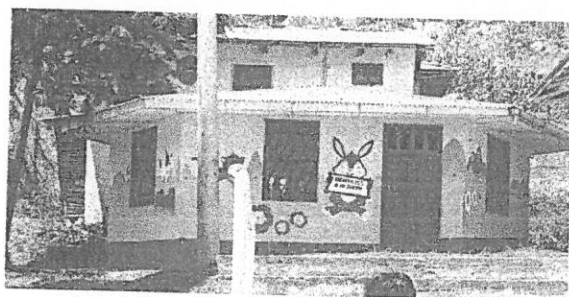
Foto N° 03: Módulo aula inicial en regular estado.

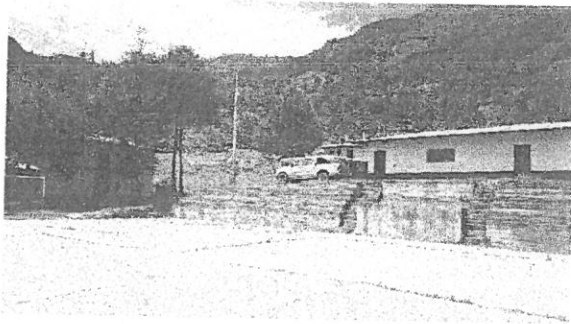
Foto N° 07: Plataforma deportiva y gradería en mal estado.
