# Informe de Evaluación de Riesgos de Propiedad

Planta de Tratamiento de Agua  
Potable y Bocatoma Huachipa

**Servicio de Agua Potable y  
Alcantarillado de Lima –  
SEDAPAL S.A.**

2 de octubre del 2022

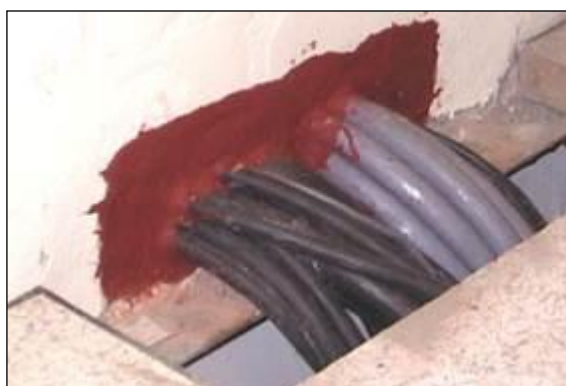
Se observaron galerías de cables sin implementar sellos cortafuegos en las salas eléctricas de la PTAP.

Las galerías de cables que atraviesan la planta y subestaciones deben ser selladas con elementos cortafuegos una vez instalados los cables, con la finalidad de evitar la propagación del incendio a través de las mismas. Esto permitirá confinar el incendio en una sección y limitar las pérdidas

Referencias:  
FM 5 – 31 Cables and Bus Bars

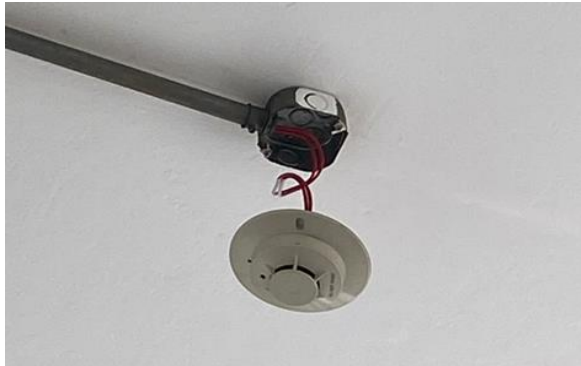
<b>ID de RTM</b>	RTM-2022-003
<b>Observación</b>	<p>Se observó el siguiente detector de humo colgando de cables en la sala de tableros eléctricos de la PTAP.</p>

<b>Descripción</b>	Se recomienda la instalación correcta del detector de humo, dado que el detector no cumple con lo estipulado en la NFPA 72, al estar distante al techo.
<b>Respuesta del Cliente</b>	Pendiente respuesta por parte del cliente.
<b>Comentario de Marsh Advisory</b>	Recomendación propuesta por Marsh Advisory.
<b>Esfuerzo de Implementación</b>	Procedimiento Menor: Procedimiento que puede ser implementado inmediatamente.
<b>Escenario de Pérdida</b>	Incendio.

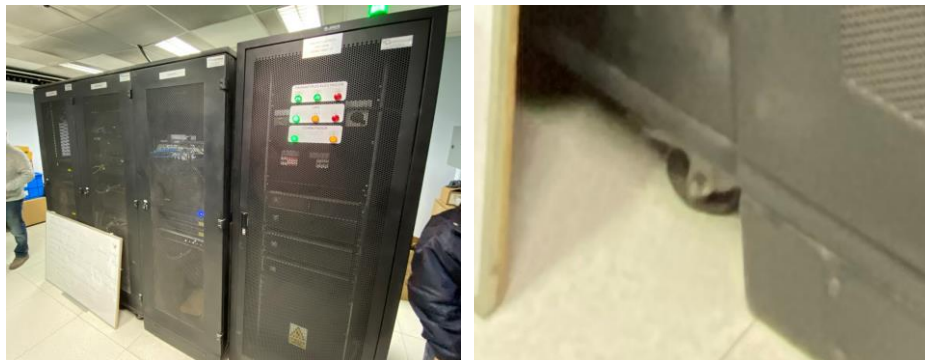
Observamos en que, en su Data Center, los servidores no se encontraban anclados al suelo, sino que estaban apoyados sobre ruedas, representando una vulnerabilidad no estructural en caso de sismo con riesgo de volcamiento.

Cuentan con un Data Center en el predio, el cual procesa la información recopilada del proceso productivo para monitoreo local y también monitoreo desde La Atarjea, así como el control de los parámetros de operación. Observamos que los servidores no se encuentran anclados al suelo, representando una vulnerabilidad no estructural en caso de sismo, con riesgo de volcamiento y rotura posterior, y, en consecuencia, que no se pueda operar la planta. Se presentó una recomendación para proceder con el anclaje de los servidores al suelo.

<b>Descripción</b>	Recomendamos proceder con el anclaje de los servidores, de tal manera que en caso de sismo, mantengan su posición y se evite el riesgo de volcamiento y salida de operación.
<b>Respuesta del Cliente</b>	Pendiente respuesta por parte del cliente.
<b>Comentario de Marsh Advisory</b>	Recomendación propuesta por Marsh Advisory.
<b>Esfuerzo de Implementación</b>	Inversión Menor: Inversión con costo de capital que normalmente puede abordarse dentro del presupuesto operativo del área de operaciones o de riesgos.
<b>Escenario de Pérdida</b>	Incendio.

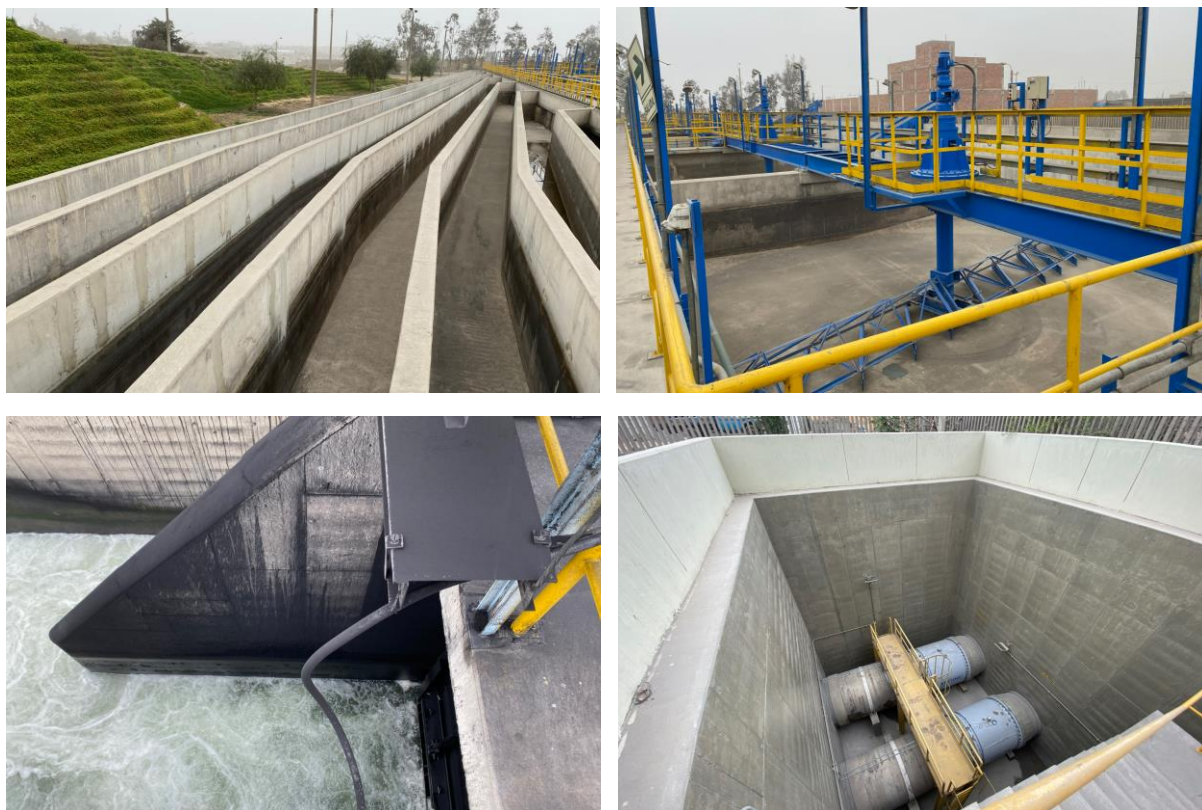
El proceso en la bocatoma consiste en la conducción del agua captada del río Rimac a través del barraje fijo, barraje móvil, ventanas de captación y limpia rejas, desarenadores, aductora y finalmente, el agua es enviada a la PTAP por dos tuberías. Se pudo observar que se cuenta con barrelos y tornillos, sin embargo, estos equipos se encuentran inoperativos desde la entrega de las instalaciones por parte del CONSORCIO (2016).

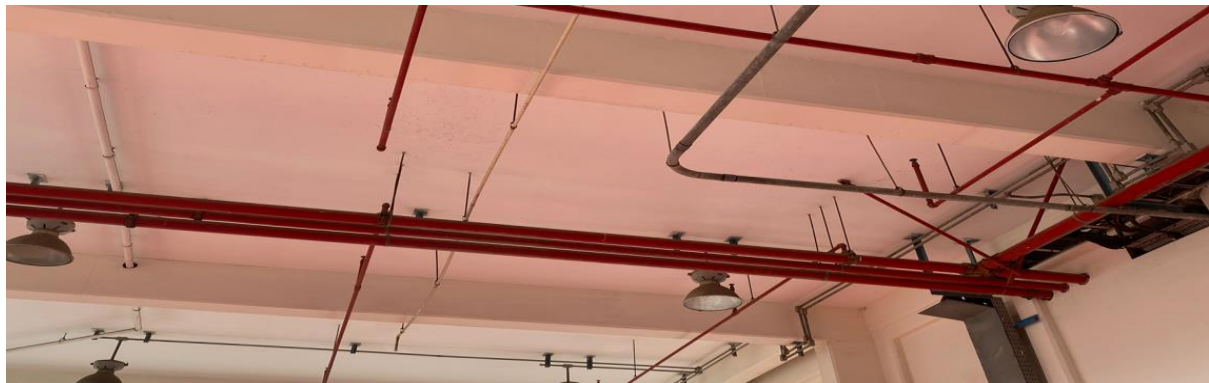
## Rociadores

Cuentan con rociadores de bulbo rojo en el edificio de laboratorio y oficinas.

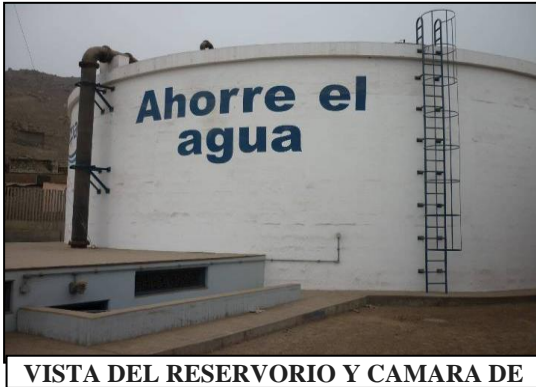
VISTA DEL RESERVORIO Y CAMARA DE

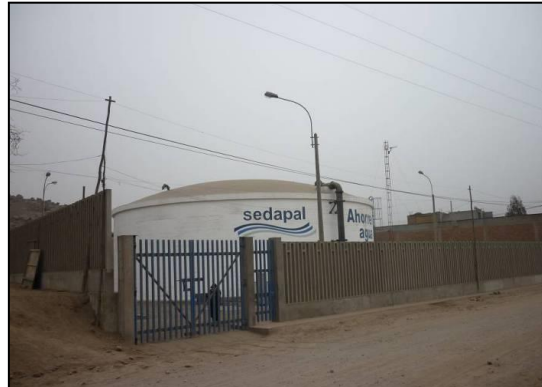
VISTA EXTERIOR – CERCO PERIMETRICO

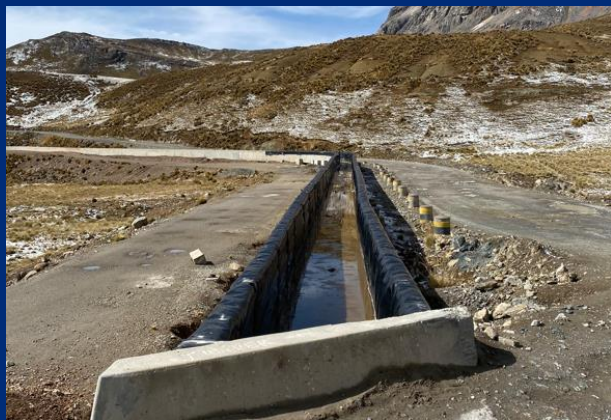
Vista de canal con geomalla

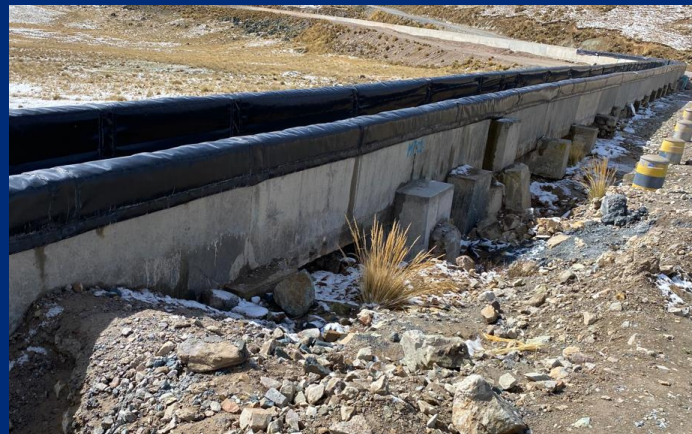
Vista de canal erosionado y con geomalla

Descripción	Es importante que de manera prioritaria se implemente la solución definitiva para estos sectores, dado que es un riesgo que todos los años se presenten nuevas erosiones que podrían seguir deteriorando los canales en dichos sectores.		
Esfuerzo de Implementación	Inversión Moderada: Inversión con costo de capital que suele estar considerado dentro del alcance del área de operaciones o del área de riesgos, pero que requiere una planificación y presupuesto financiero a largo plazo.

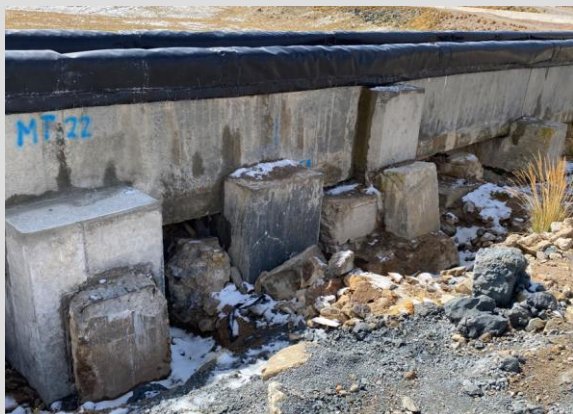
Vista de base erosionado

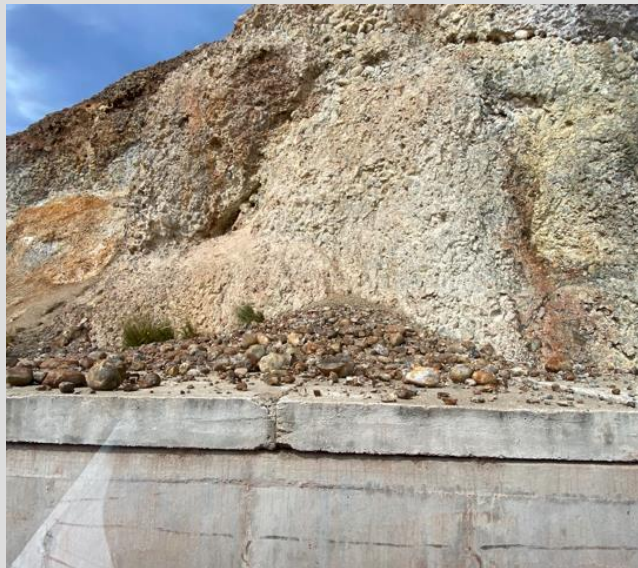
Derrumbe sobre tapas de canales

Recomendamos realizar una evaluación de los sectores críticos de derrumbes y proponer en dichos sectores soluciones de estabilización para evitar la caída de piedras, bloqueos, daños a la infraestructura. Se recomienda que la evaluación sea realizada por un Ingeniero Civil especialista en Geotecnia.

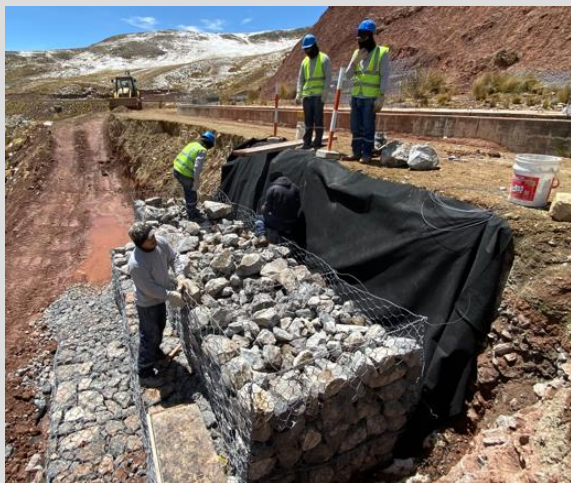
Trabajos de estabilización de la plataforma

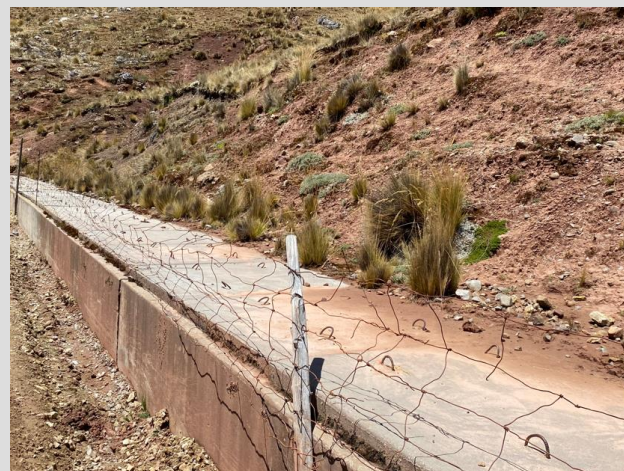
Zona de canales con empuje de deslizamiento

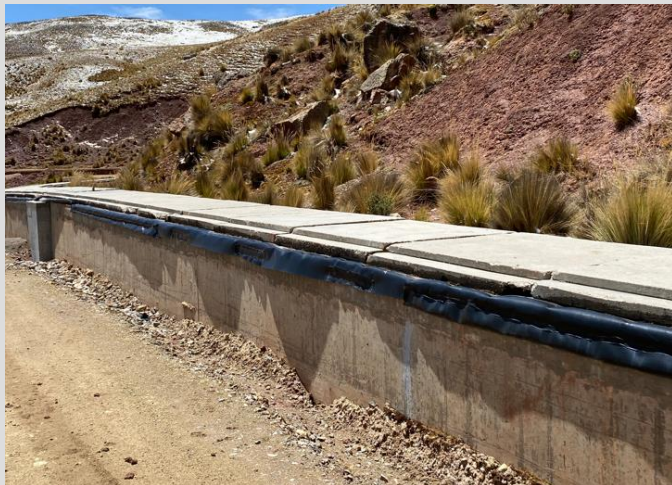
Zona de canales con afectación por deslizamiento y colocación de geomalla.

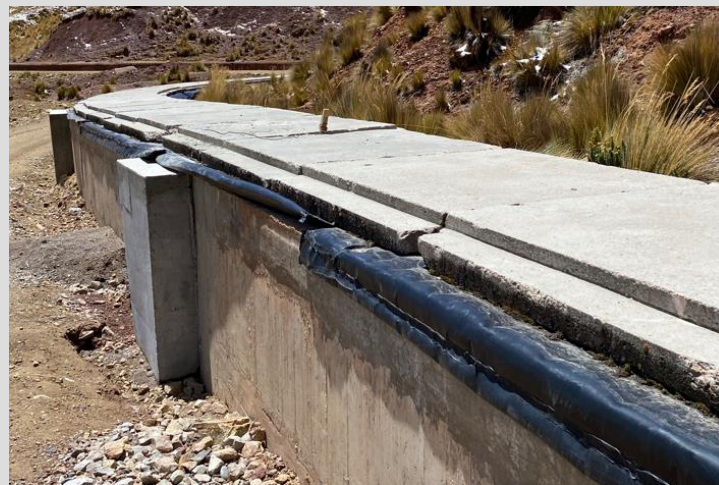
Zona de canales con afectación por deslizamiento y colocación de geomalla.

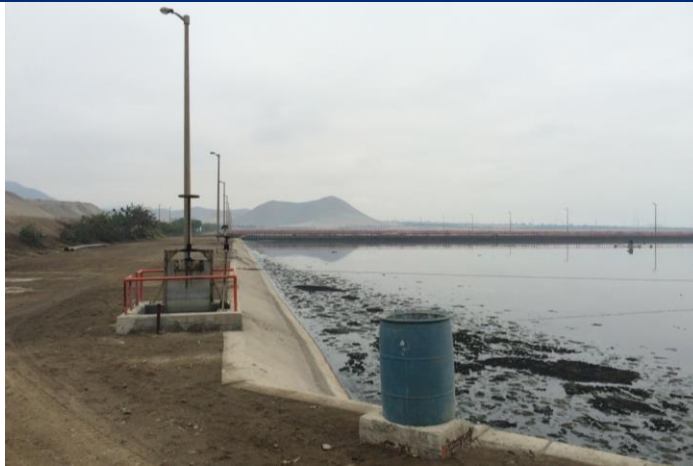
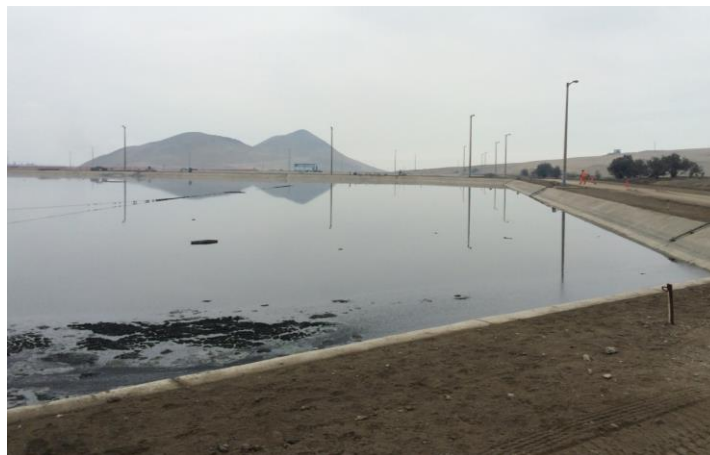
Lagunas de la Zona Sur

OFI-2022-002		Rehabilitación Zona Sur / Acumulación de lodos	
<b>Estado</b>	Abierta	<b>Fecha</b>	30 jun. 2016
<b>Prioridad</b>	Prioridad 2	<b>Tipo</b>	Programas de gestión
<b>OFI Emitida por</b>	Ing. Luis Matías	<b>Aseguradora Rec. No.</b>	Rec. No Asociada
<b>Observación</b>	<p>Recomendamos continuar con los trabajos de rehabilitación de la Lagunas de la Zona Sur, las que actualmente aun tienes lodos acumulados originados por la paralización de la planta años anteriores.</p> <p>Si continúa operando bajo las condiciones actuales, las estructuras se están viendo expuestas a un ambiente agresivo, no previsto en su concepción de diseño, lo cual puede generar un acortamiento de la vida útil de los componentes de los diferentes componentes de la planta.</p>

A la fecha los lodos permanecen acumulados, se indicó que el retiro de los mismos en el mejor de los casos se realizaría en 10 años al ritmo de trabajo de remoción actual. El trabajo se viene realizando con cargador frontal y volquetes.

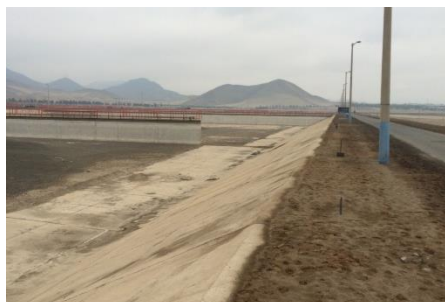
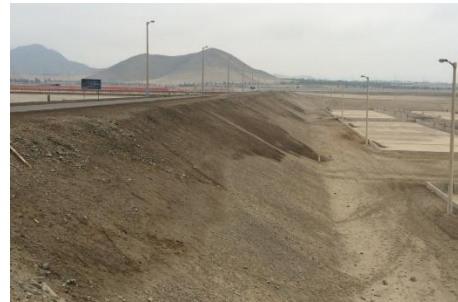
OFI-2022-004		Peritaje técnico / Estabilidad de terraplenes de lagunas	
<b>Estado</b>	Abierta	<b>Fecha</b>	30 jun. 2016
<b>Prioridad</b>	Prioridad 1	<b>Tipo</b>	Programas de gestión
<b>OFI emitida por</b>	Ing. Luis Matías	<b>Aseguradora Rec. No.</b>	Rec. No Asociada
<b>Observación</b>	<p>Se tienen antecedentes de fallas en un dique de la batería 5 de la Zona Sur de las lagunas al momento de su puesta en operación, que originó filtraciones y daños a terceros, además de la inoperatividad del sector hasta la fecha.</p> <p>Se recomienda realizar un peritaje técnico con una empresa consultora especializada, con el objetivo de verificar:</p> <ul style="list-style-type: none"> <li>• Estabilidad física de las Lagunas y diques</li> <li>• De estudios base del expediente técnico de construcción, donde se puedan verificar estudios de suelos, estudios geotécnicos</li> <li>• Memorias de cálculos de estructuras, diseño estructural</li> <li>• Elementos de control de estabilidad como piezómetros.</li> <li>• Manuales de operación de las lagunas.</li> </ul>

(Izq) Bateria 5 Zona Sur, impermeabilización con concreto, (der) dique aguas abajo.

Considerar las consultas técnicas inmediatas al Responsable del Diseño de la infraestructura (Consultor o empresa consultora) a fin de obtener su apreciación técnica, además de las empresas responsables de la Supervisión del Diseño y de la construcción.

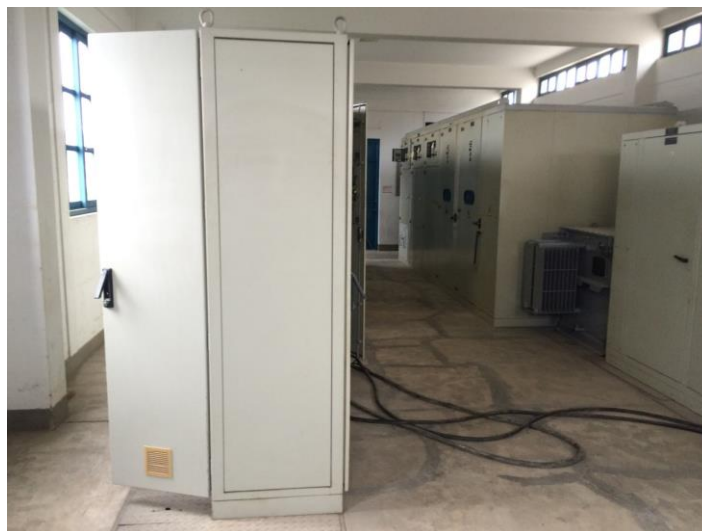
Subestación eléctrica

Se recomienda implementar la fijación de los Tableros eléctricos, a las paredes o pisos, a fin de evitar volcamientos en caso de sismos.

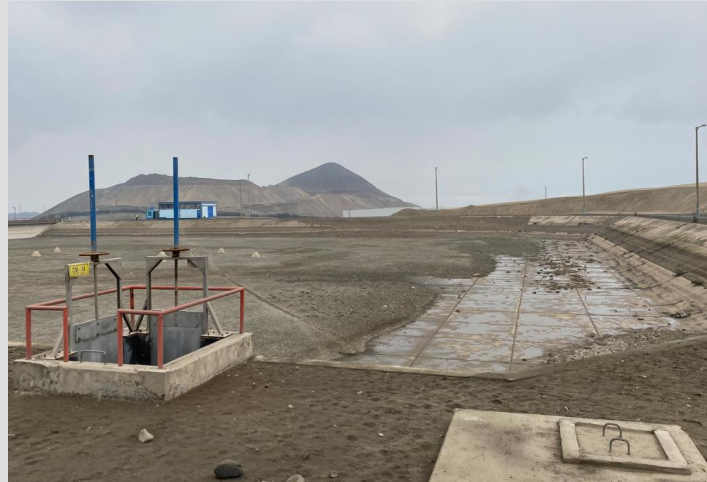
Zona Sur con lodos que requieren ser retirados

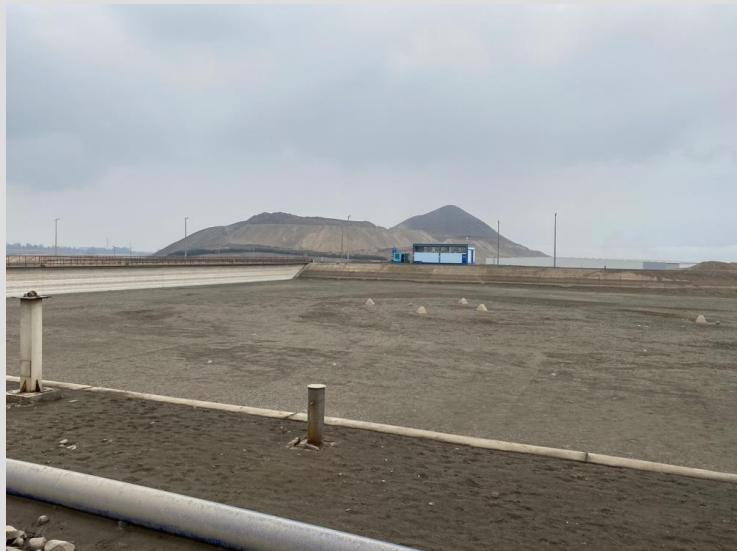
Pozas de tratamiento con lodos secos

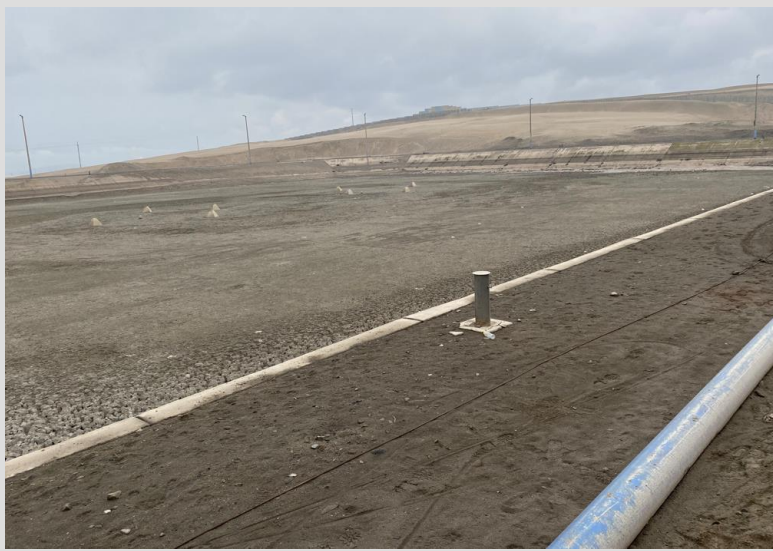
Pozas de tratamiento con lodos secos

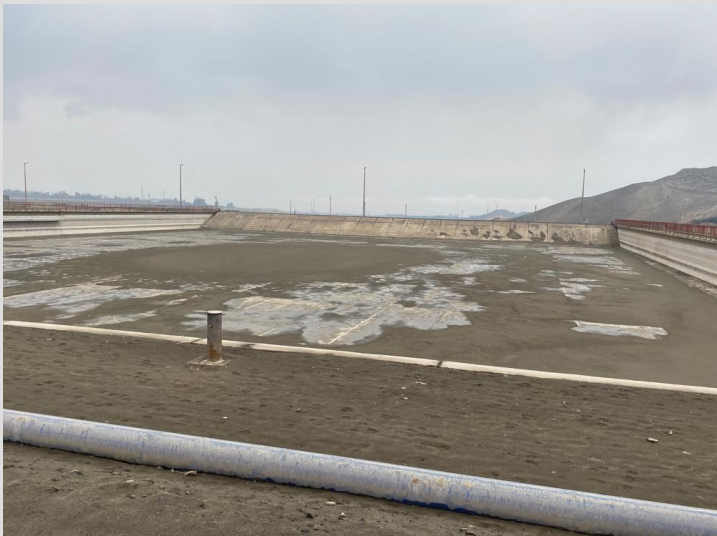
Poza inoperativa zona sur

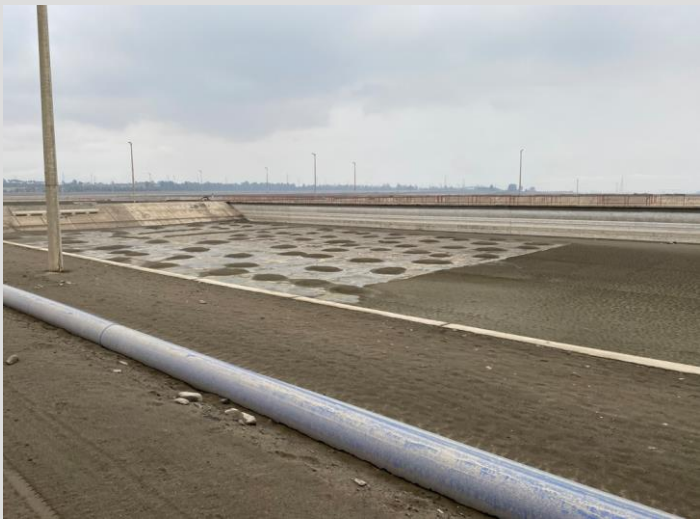
Poza inoperativa zona sur

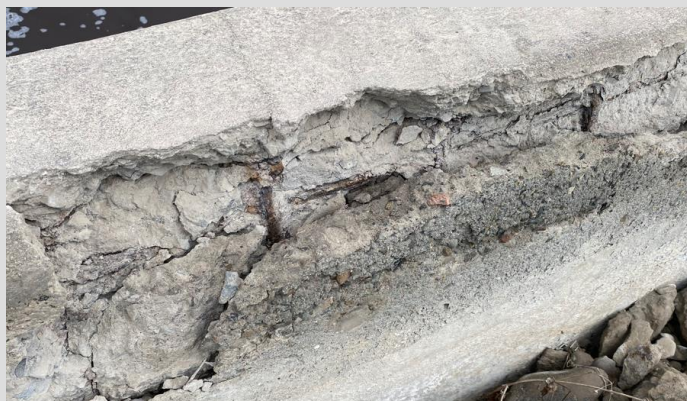
Presencia de oxidación del acero, en muro de poza de cloración
