ACTUALIZACION DEL E.T.: "REHABILITACIÓN DE CAMINO
DEPARTAMENTAL - 25.7 KM EN EMP. PE-1NF (EL CRUCE) - PTE.
JOLLUCO - TAMBO - PTE. PINCHADAY - EMP. PTE. BAÑOS
CHIMÚ, DISTRITO DE CASCAS, PROVINCIA DE GRAN CHIMÚ,
DEPARTAMENTO DE LA LIBERTAD"

COMPONENTE I INFRAESTRUCTURA

RESUMEN EJECUTIVO INFRAESTRUCTURA

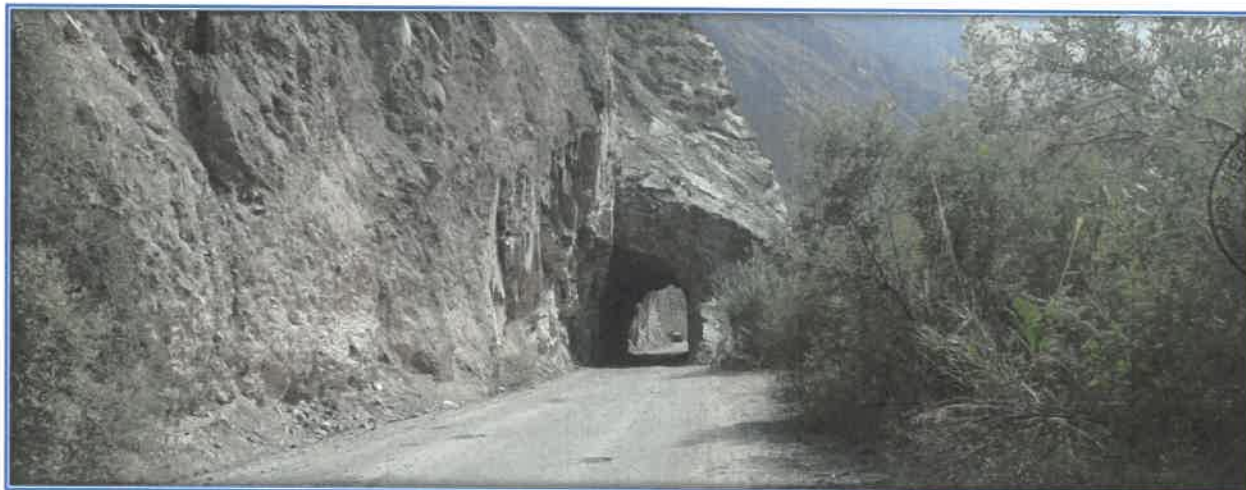
Fotografía N°42: Vista se túnel de roca existente, durante los trabajos de inventario y evaluación se constató que el túnel no presenta problemas

ni de orden estructural ni funcional, sin embargo, el túnel no presenta 000238
señalización, ni indicaciones como altura máxima.

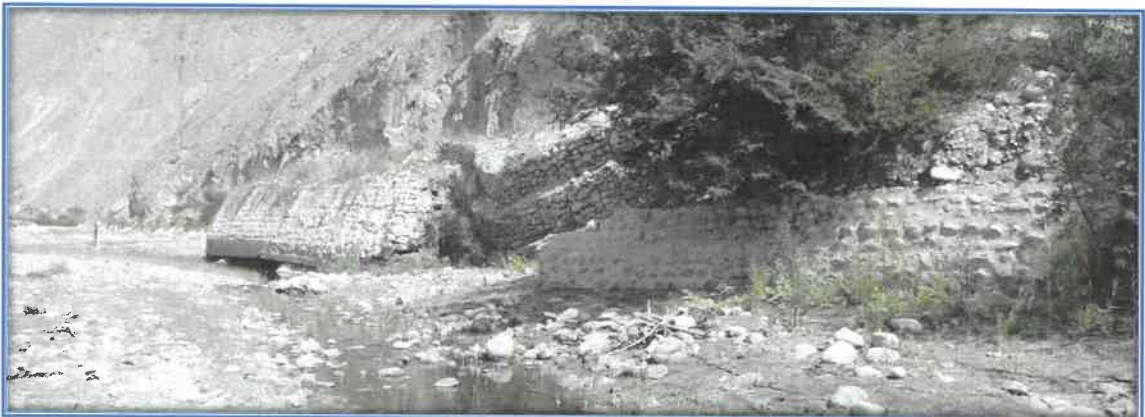
Fotografía N°56: Vista se la situación actual de los muros se parecía su desgaste debido a la acción erosiva del rio, más aún en épocas de carga debido a las precipitaciones.

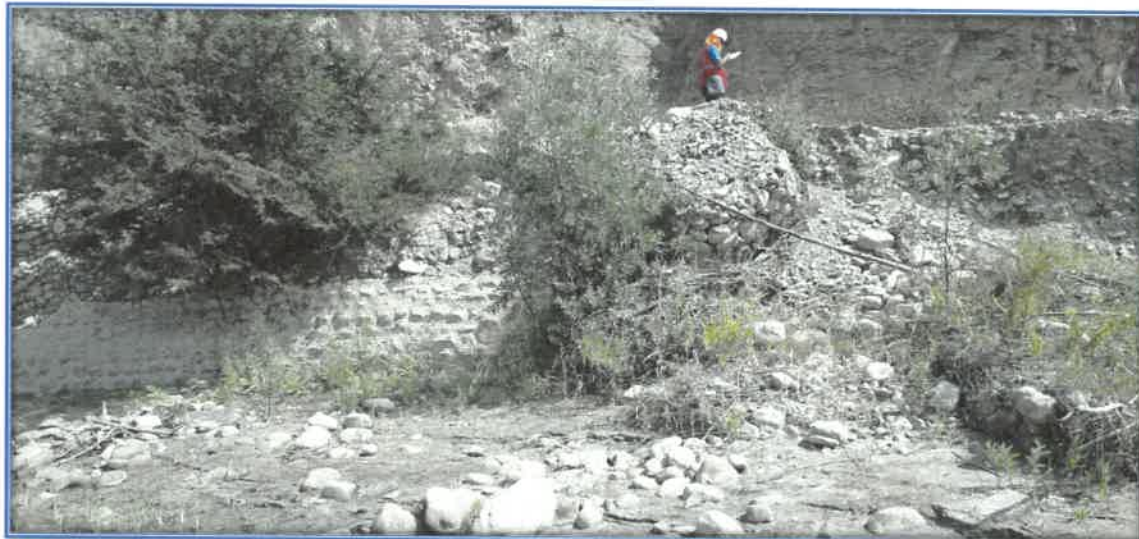
Fotografía N°57: Vista se la situación actual de los muros se parecía su desgaste debido a la acción erosiva del río, más aún en épocas de carga debido a las precipitaciones. 000233

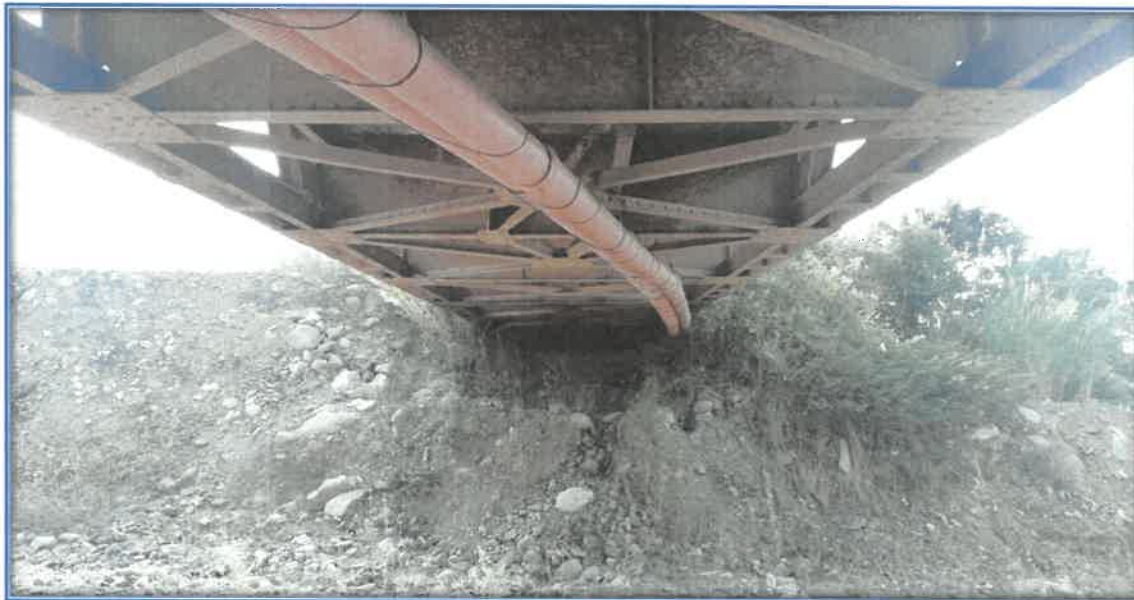
Fotografía N°59: Vista se la situación actual de los dos puentes que se encuentran en el tramo e intervención. 000232

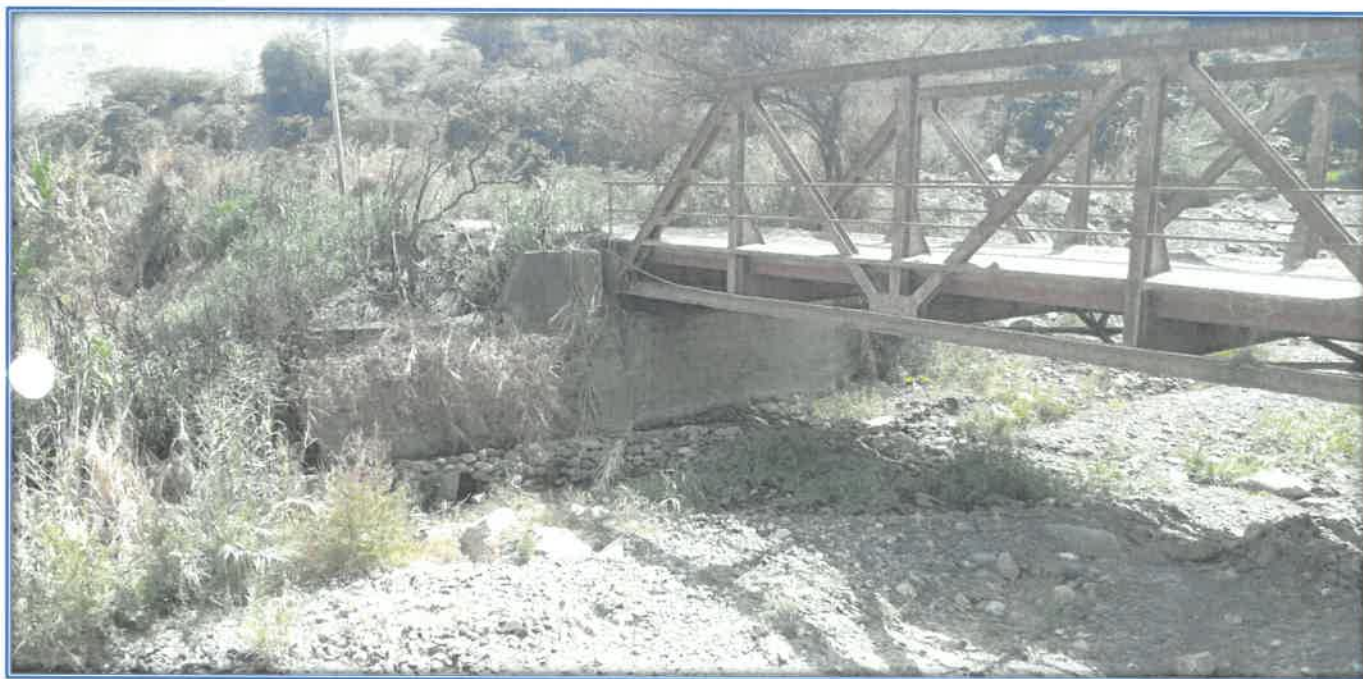
Fotografía N°60: Vista se la situación actual de los dos puentes que se encuentran en el tramo e intervención.

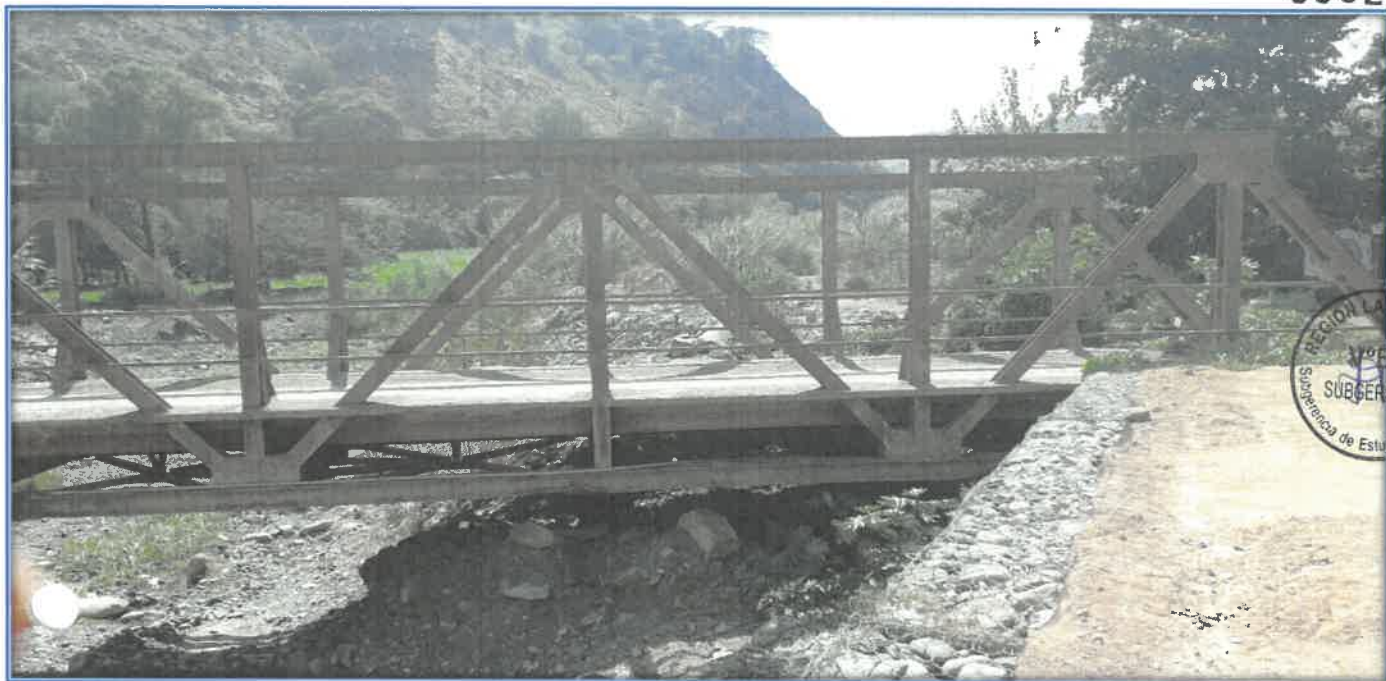
Fotografía N°61: Vista se la situación actual de los dos puentes que se encuentran en el tramo e intervención.

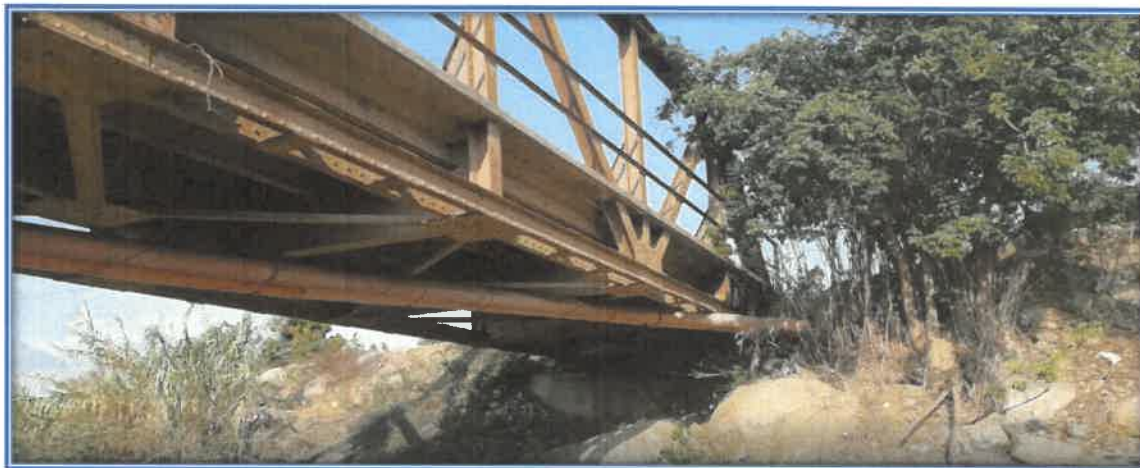
Fotografía N°62: Vista se la situación actual de los dos puentes que se encuentran en el tramo e intervención.

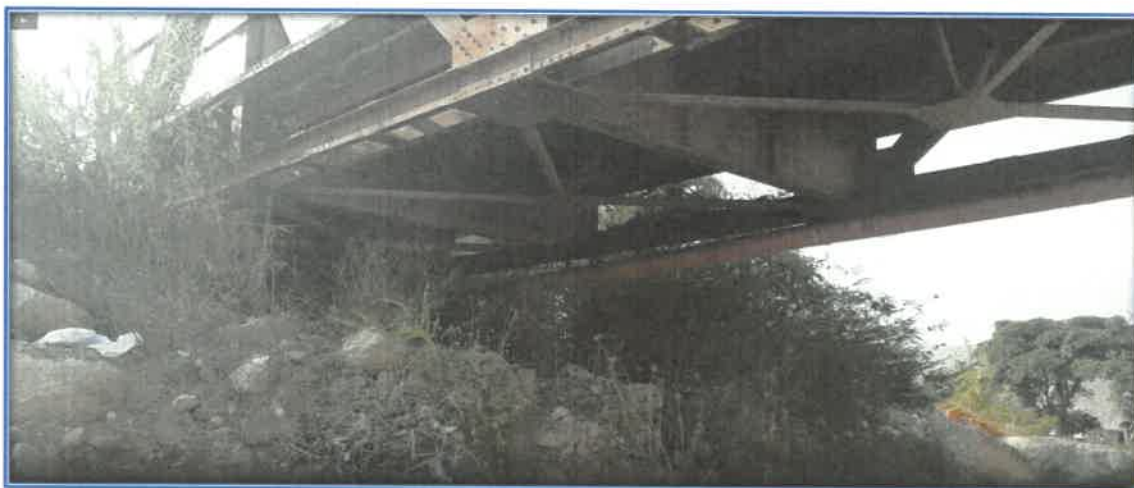
Fotografía N°63: Vista se la situación actual de los dos puentes que se encuentran en el tramo e intervención.

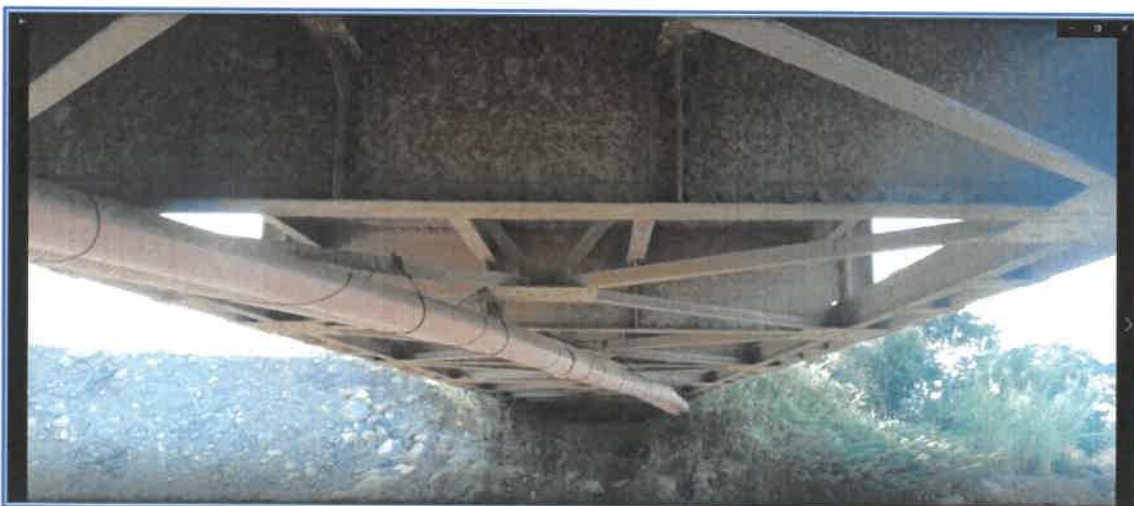
Fotografía N°64: Vista se la situación actual de los dos puentes que se encuentran en el tramo e intervención.
